# Tilstandsrapport

Enebolig

Sandstadveien 4, 1743 KLAVESTADHAUGEN

Rapportdato: 18.08.2025

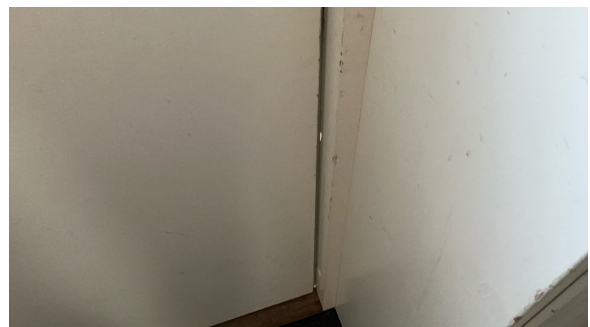
## TG 2 Dør til kjeller

Manglende terskelbeslag, noe som gir økt risiko for fukt inntrengning til innenforliggende konstruksjoner.

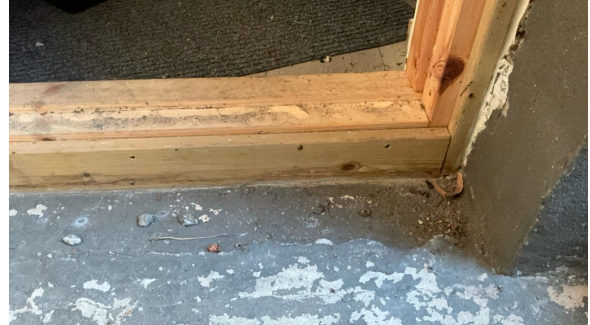
## TG 2 Balkongdør

Manglende terskelbeslag, noe som gir økt risiko for fukt inntrengning til innenforliggende konstruksjoner.  
Sprekk i terskel list.

Montere beslag.

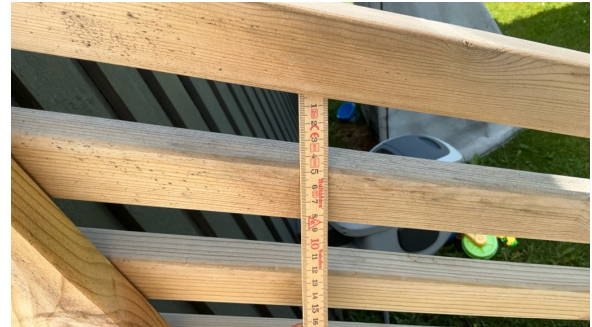
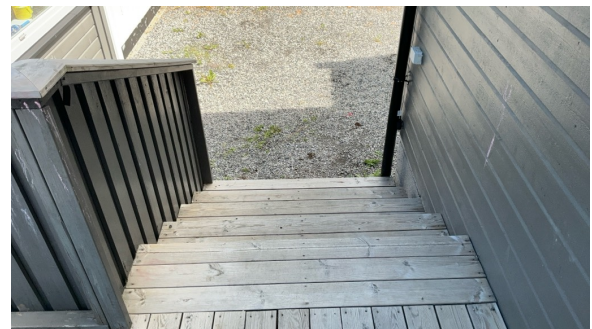
## TG 3 Utvendige trapp til kjeller

Råteskadet trevirke må skiftes ut.  
Montere gelender.

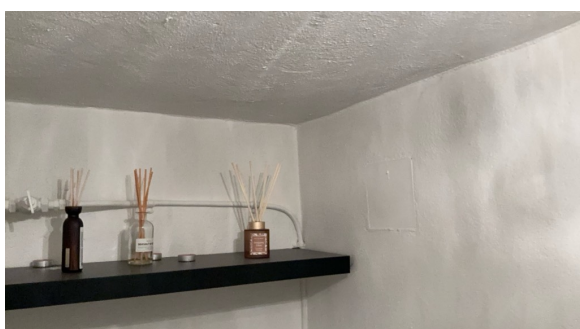
- Det er påvist at eventuelt lekkasjevann fra rør i rør system ikke ledes til sluk eller annen kompenserende løsning.
- Det mangler tettemuffer i enden av varerør på rør-i-rør-system.
- Rørkursene på rør-i-rør systemet på vannledninger er ikke merket.

- Det må monteres tettemuffer i enden av varerørene.
- Rørkurser på rør-i-rør system bør merkes.
- Det bør foretas tiltak på anlegget som sikrer bedre løsning på eventuelt lekkasjevann fra rør i rør system.

Skap må tettes.

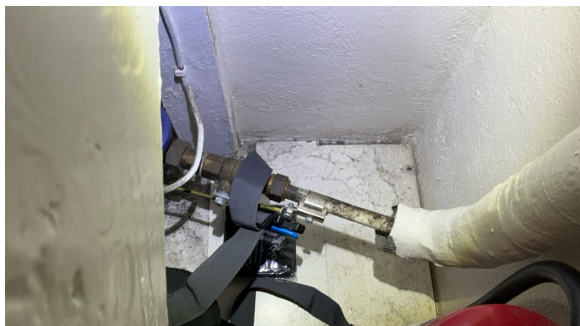
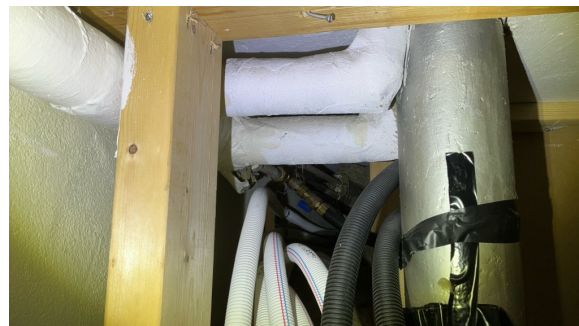
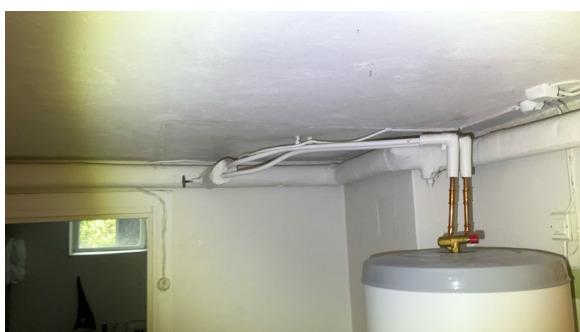
## TG 2 Avløpsrør

- Mer enn halvparten av forventet brukstid er passert på innvendige avløpsledninger.
- Det er påvist at avløpsrør av jern har rustskader.

- Det er ikke behov for utbedringstiltak siden anlegget fungerer i dag, men ut ifra alder kan skader plutselig oppstå på eldre anlegg.
- Avløpsanlegget må sjekkes av fagperson og det må foretas nødvendige tiltak for å få det til å fungere.
- I forbindelse med oppgradering av våtrom vil det være naturlig med utskifting av rør.
