**Salgsobjekt:** Enebolig  
**Eierform:** Eiet  
**Byggeår:** 1959  
**BRA-i/BRA Total** 222/264 kvm  
**Tomtstr.:** 1215 m<sup>2</sup>  
**Soverom:** 3  
**Antall rom:** 5  
**Gnr./bnr.** Gnr. 1041, bnr. 109  
**Oppdragsnr.:** 1109250046

# Innholdsrik enebolig med fine uteområder - store terrasser og solrike soner for hele familien!

### **Salgsoppgavedato**

15.01.2026

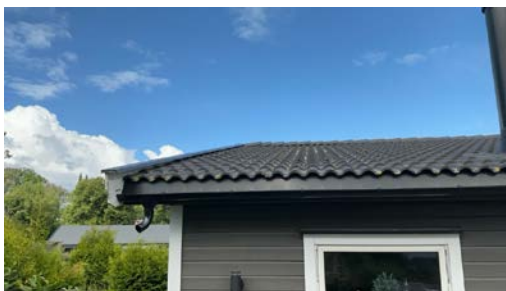
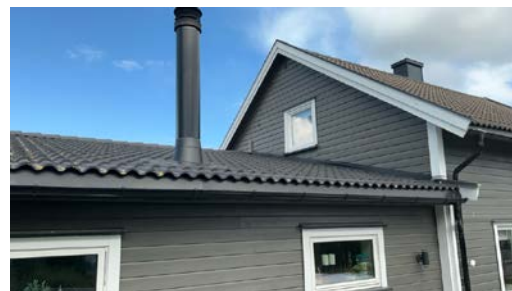
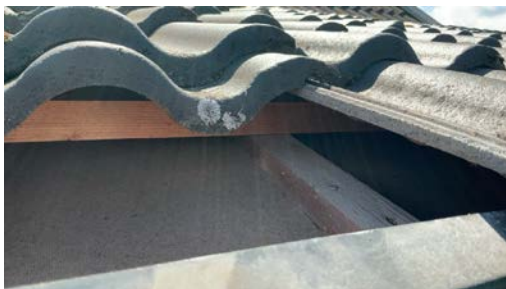
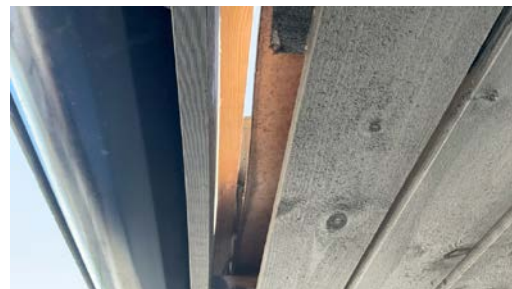
- Det er avvik:
- Ufagmessig utførelse i overgang mellom yttervegg på hoveddel og tak på tilbygg. Etterslep av vedlikehold på vindskier. Mulig råte på vindski nærmest garasje.

Overgang må utbedres for å hindre skader på yttervegg og/eller lekkasje. Jamfør

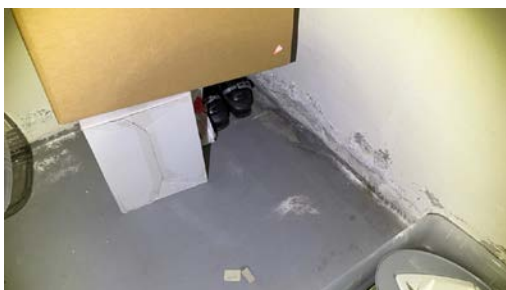
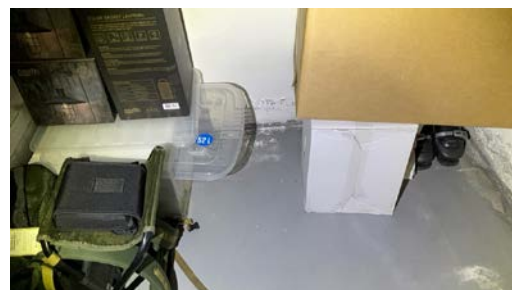
- Det er påvist indikasjoner på noe fuktgjennomtrenging i kjellergulv.
- Det er påvist indikasjoner på noe fuktgjennomtrenging inn i kjellermur.

- Det påviste fuktnivå gir grunn til å overvåke konstruksjonen jevnlig for å se utvikling over tid, og eventuelt foreta tiltak for å unngå fuktskader.

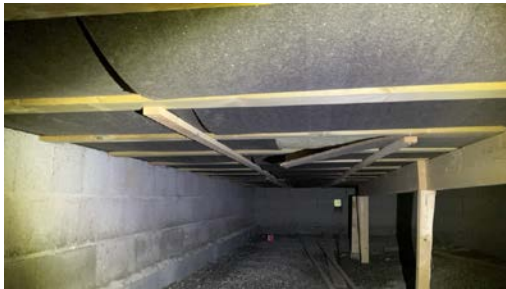
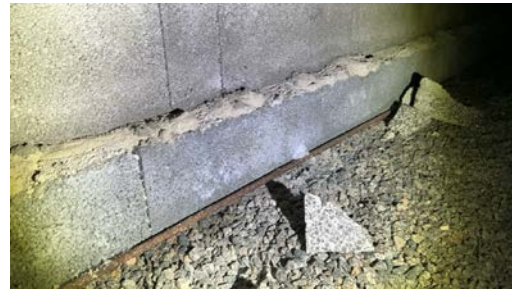
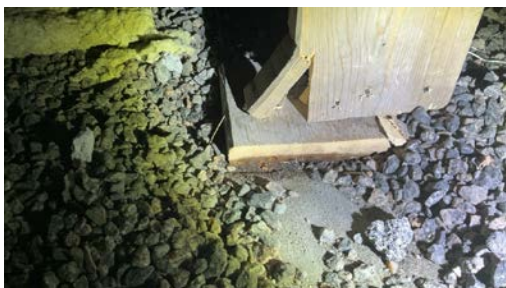
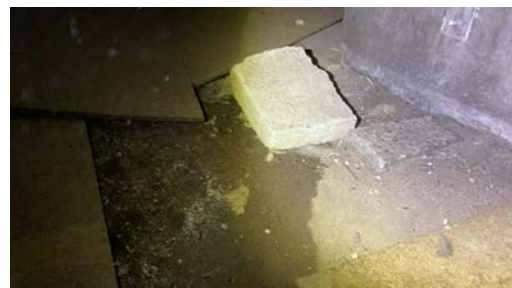
## TG 3 Krypkjeller

- Det er ikke tilfredsstillende ventilering av krypkjeller.
- Det er manglende fuktsperre på bakken.

- Fuktsperre på bakken bør etableres.
- Bedre ventilering må etableres.
- Understøttelse av bjelkelag bør utbedres.
- Organisk materiale som står mot grunn må skiftes ut. Underplater må festes Det bør vurderes avfukter og regulering av til-luft. Det må gjøres ytterligere undersøkelser om hva som er kilden til synlig vann. Dette kan komme fra avløp som har løsnet. Overvåke og vedlikeholde. Kostnadsestimatet er kun satt for den lokale utbedringen av TG3 avviket som i dette tilfellet gjelder utskiftning av råteskadet trevirke og undersøkelse av kilde til fukt, ikke eventuelle følge tiltak som kan følge med og heller ikke eventuelle andre TG2 avvik som er nevnt under denne konstruksjonen

**Kostnadsestimat: 10 000 - 50 000**

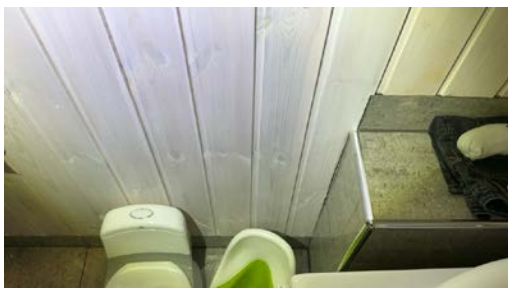
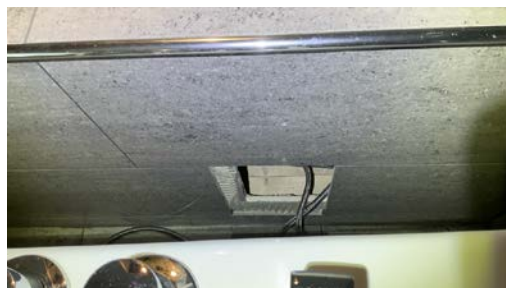
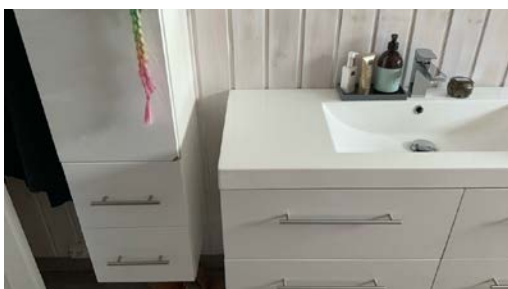
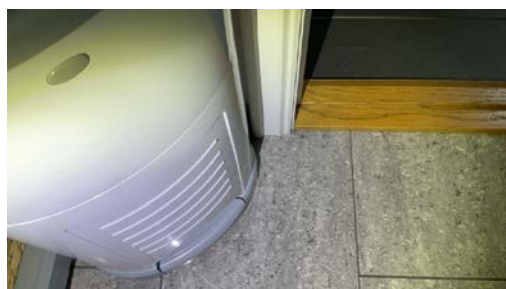
- Det er vindu/dør med ikke fuktbestandige materialer i våtsonen (ved vask, dusj, badekar, osv.), løsningen eller byggematerialet er uegnet.
- Uegnet materialer i våtsone. Manglende slutførelse bak badekar. Dybde forskjell på fliser. Noe avskalling.

- Uegnede materialer må fuktbeskyttes/utskiftes.

Utførelsen bak badekaret må utbedres, da dette kan skade konstruksjonen.

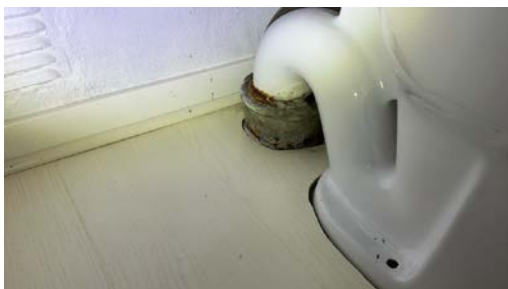
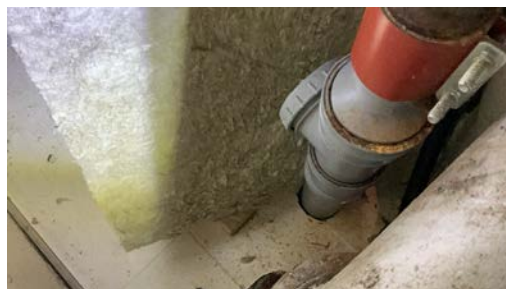
## TG 2 Avløpsrør

- Mer enn halvparten av forventet brukstid er passert på innvendige avløpsledninger.
- Det er påvist at avløpsrør av jern har rustskader.
- Mer enn halvparten av forventet brukstid er passert på innvendige avløpsledninger av soil.

- Det er ikke behov for utbedringstiltak siden anlegget fungerer i dag, men ut ifra alder kan skader plutselig oppstå på eldre anlegg.
- Avløpsanlegget må sjekkes av fagperson og det må foretas nødvendige tiltak for å få det til å fungere.
- I forbindelse med oppgradering av våtrom vil det være naturlig med utskifting av rør.
