# Tilstandsrapport

Enebolig

Tranevegen 6, 7340 OPPDAL

Befaringsdato: 09.05.2025

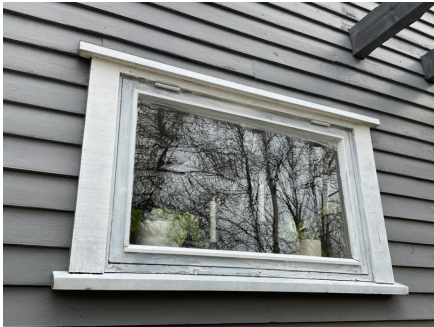
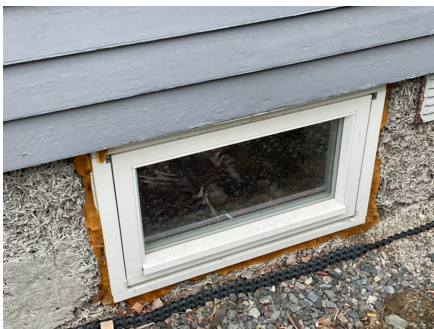
## Vinduer - 2

Bygningen har to trevinduer med koblet glass samt et trevindu med 2-lags glass på bad.

- Det er påvist vinduer med fukt/råteskader.
- Karmene i vinduer er slitte og det er sprekker i trevirket.

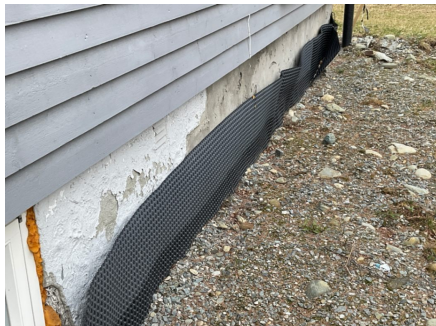
Grunnmursplasten er ikke klemt med klemlist, med fare for fuktinntrekk mellom grunnmursplast og grunnmur. Det registreres stedvis kalk/saltutslag i kjeller, noe som kan tyde på tidvis fuktinntrekk. Kapilært fuktopptrekk fra grunnen må påregnes da det ikke ble benyttet plast under gulvstøpen ved byggeåret.

Klemlist bør monteres hvor det mangler for å sikre veggen best mulig mot fukt slik at fukten ikke har mulighet å komme bak grunnmursplasten.

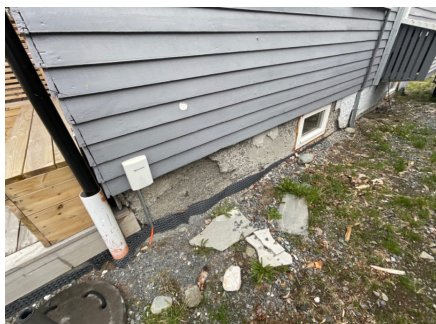
Det registreres at tresonitplater er fjernet på en del av grunnmuren. Muren har generelt utvendig sllitasje. Det ble ikke registrert synlige sprekker i muren.

Det må påregnes utbedring av muren der tresonitt er fjernet samt generelt vedlikehold.

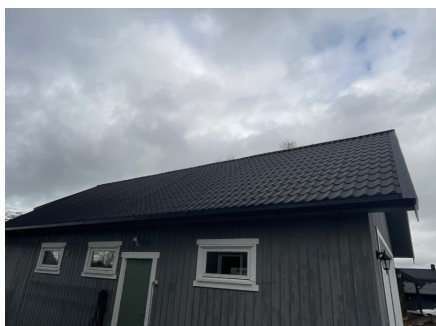
Det er ikke montert snøfangere. Det registreres frostspreng i et taknedløp samt nedbøy i en takrenne på grunn av snø/ispåvirkning. Vindskibeslag er løst på ett punkt.

Det må monteres snøfangere for å oppfylle byggeårets krav. Avvik i forbindelse med nedløp og beslag bør utbedres.

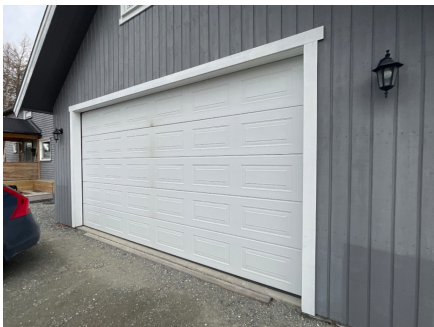
## TG 2 Dører

Bygningen har malt ytterdør.

- Karmene i dører er værslitte utvendig og det er sprekker i treverket.
