Tilstandsrapport

Enebolig med garasje

Petterstien 14, 1930 AURSKOG

Befaringsdato: 22.04.2026

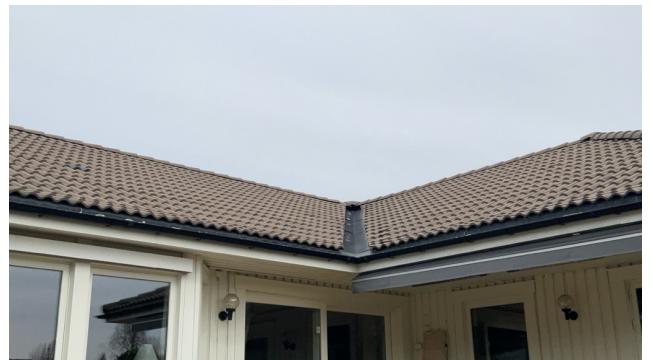
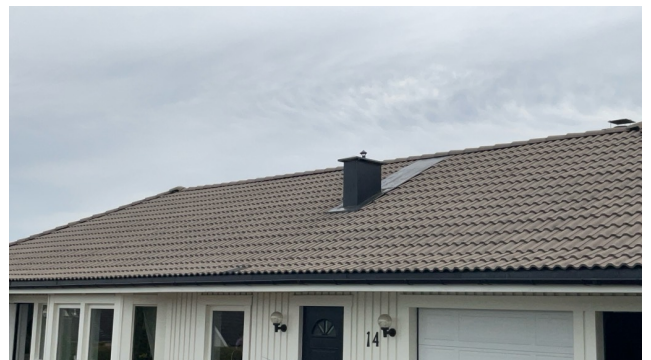
TG 2 Takteking

Siden taket (takkonstruksjon, takteking og skorstein) kun er observert fra bakkenivå og veranda, er vurderingen begrenset av dette. Det er ikke sikkerhetsmessig forsvarlig å bevege seg ut på taket eller observere fra stige. Selv om det ikke er avdekket skader under befaringen, betyr ikke dette at det ikke foreligger skader som en besiktigelse på taket kan avdekke. Vær oppmerksom på denne risikoen. En undersøkelse av taket kan utføres av en fagperson under tilstrekkelige sikkerhetsforhold.

Taket bør følges opp jevnlig og tiltak bør vurderes for å utbedre eller skifte ut takteking og undertak, da videre slitasje kan føre til lekkasjer og skader på underliggende konstruksjoner.

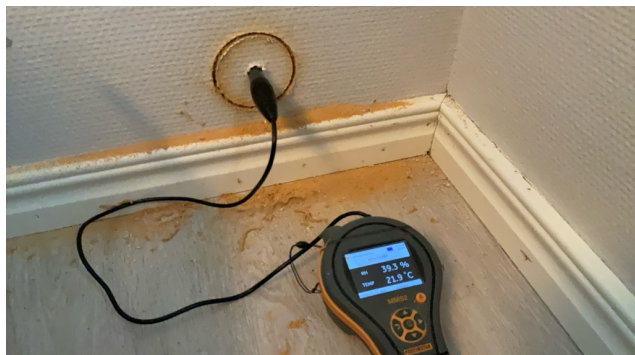
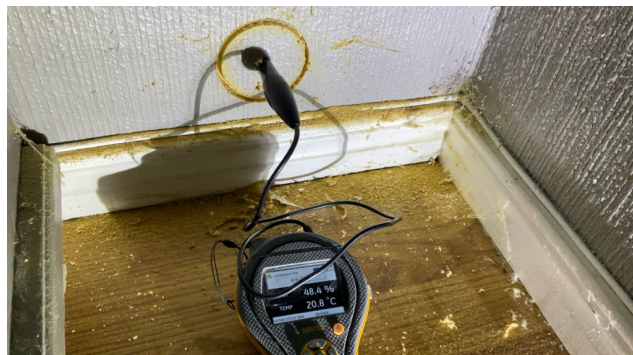
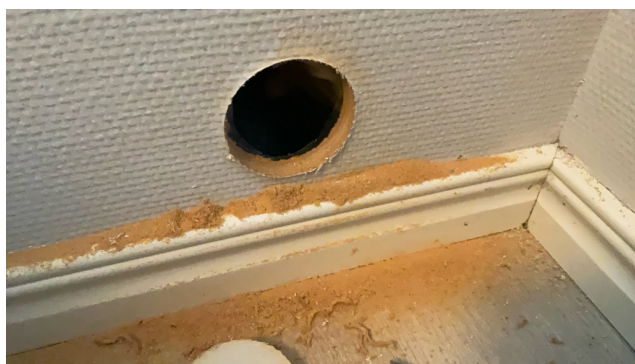
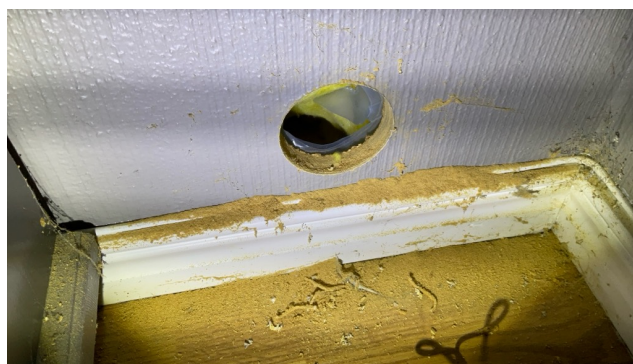
TG 2 Rom Under Terreng - 2

Hulltaking er foretatt uten å påvise unormale fuktforhold. Hulltaking ble foretatt i vegg/utforet grunnmur i kjellerstue under trappen. Det ble målt relativ luftfuktighet i vegg, det ble målt med stikkelektroder i treverk og det ble gjort visuell inspeksjon. Det ble ved målinger og visuell inspeksjon ikke påvist tegn på fuktskader.

Det er montert dampsperre/plast bak trepanel/plater på utforet grunnmur og dette er ikke anbefalt løsning, da eventuell fuktighet/kondens i konstruksjonen blir sperret inne og kan føre til fuktskader.

Det bør vurderes å fjerne dampsperre/plast bak trepanel på utforet grunnmur for å sikre at eventuell fuktighet kan tørke ut. Dagens løsning med dampsperre kan føre til at fuktighet blir innestengt, noe som øker risikoen for muggvekst, sopp og skader på konstruksjonen over tid.

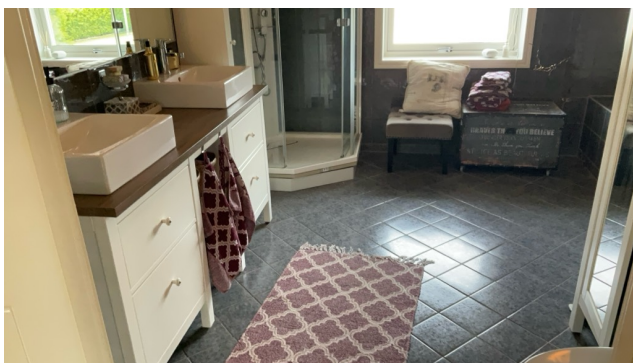
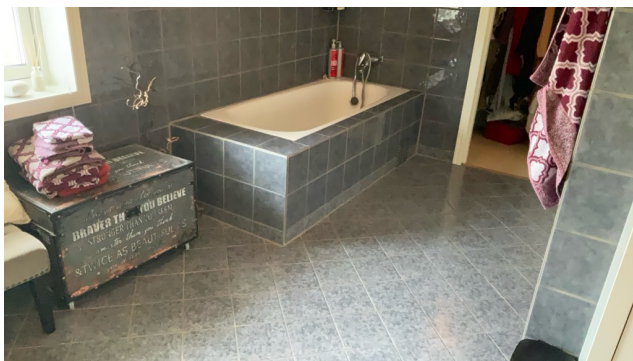
TG 2 Overflater vegger og himling

- Det er påvist sprekker i fliser.
- Det er vindu/dør med ikke fuktbestandige materialer i våtsonen (ved vask, dusj, badekar, osv.), løsningen eller byggematerialet er uegnet.
- Det er påvist avvik i fuger.

Det er stedvis riss i fuger og stedvis løse fliser/bom i veggfliser.

- Uegnede materialer må fuktbeskyttes/utskiftes.
- Overflater må utbedres eller skiftes.

Det må opprettholdes bruk av dusjkabinett eller dusjvegger for å beskytte vinduet mot vannsprut, da plassering av vindu i våtsonen med ikke fuktbestandige materialer gir økt risiko for fuktskader.

Løse fliser, riss i fuger og fliser med sprekker må utbedres eller skiftes ut for å hindre ytterligere skader.

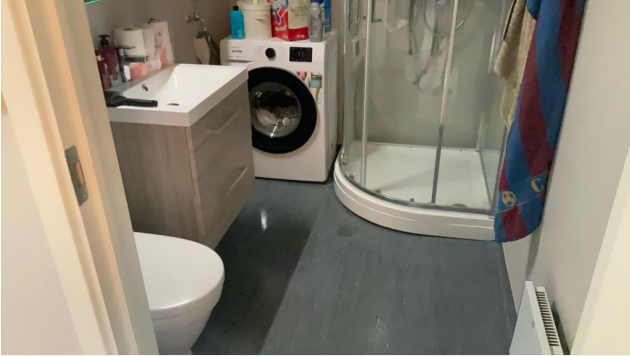
📌 TG 1 Overflater vegger og himling

Veggene har malt strie med våtromsmaling iht. eier. Taket er malt. Det bør opprettholdes bruk av dusjkabinett, da fuktbelastning direkte på våtromsmaling har begrenset brukstid.

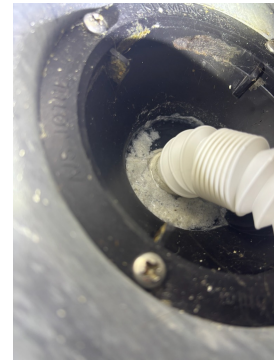
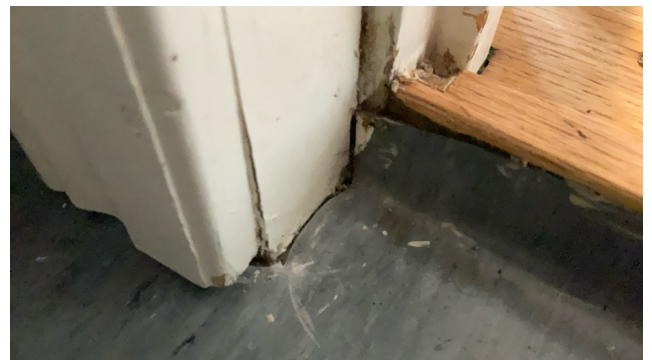
📌 TG 1 Sanitærutstyr og innredning

Hulltaking er foretatt og det er påvist avvik i hulltakingen. Hulltaking er foretatt ved entre mot baderommet.

- Det er registrert symptom på fuktskader.

Det er fuktmerker på sponplate i vegg (bakenforliggende konstruksjon).

Årsak til avvik er fuktbelastning fra baderommet eller fuktighet fra grunn/kapilærsug av fukt fra grunn.

Det bør gjennomføres ytterligere undersøkelser for å avdekke årsaken til fuktmerkene og omfanget av skaden.

Utbedring bør utføres for å hindre videre fuktskader og redusere risikoen for råte, soppdannelse og forringelse av konstruksjonen.

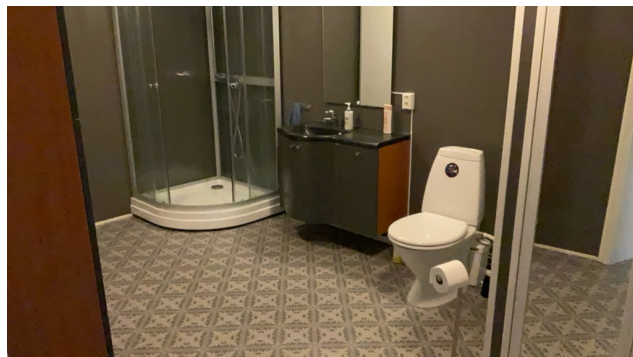
! TG 1 Overflater vegger og himling

Veggene har plater med våtromsmaling iht. eier. Taket har himlingspanel. Det bør opprettholdes bruk av dusjkabinett, da fuktbelastning direkte på våtromsmaling har begrenset brukstid.

- Det er påvist avvik i fallforhold til sluk i forhold til krav i forskrift på byggetidspunktet.

- Til tross for avviket i fall/høydeforskjell til sluk, vil gulvet fortsatt kunne lede vann mot sluket, men med redusert effektivitet. Dette kan potensielt øke risikoen for vannansamling i enkelte områder av badet.
- Et bad med manglende/reduert fall til sluk blir mindre funksjonelt og sikkert for brukeren. Dette kan medføre stående vann på gulvet, vann som ikke ledes effektivt til sluket, økt risiko for at vann renner ut av rommet og redusert sklisikkerhet på gulvet.

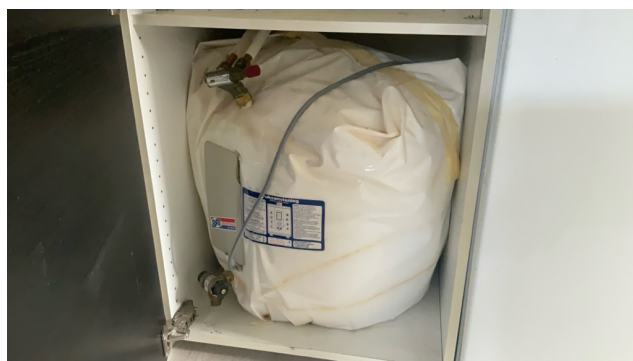
📍 TG 2 Varmtvannstank - 2

Varmtvannstank i kjøkkenskap i del mot syd.

- Det bør etableres tilfredsstillende el-tilkobling etter gjeldende forskrift.

Det bør etableres tilfredsstillende el-tilkobling etter gjeldende forskrift for å redusere risiko for varmegang og brann.
