Petterstien 14, 1930 AURSKOG

**Innbydende og innholdsrik  
enebolig med to innredede hybler  
- Dobbelgarasje - Pene uteområder  
- Sentralt og barnevennlig!**

Nøkkelinformasjon .....	2
Om eiendommen .....	26
Tilstandsrapport .....	51
Egenerklæring .....	84
Nabolagsprofil .....	90
Budskjema .....	112

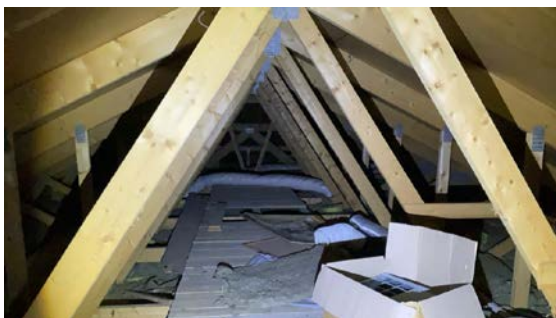
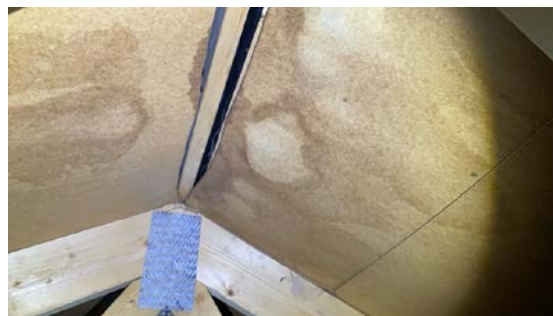
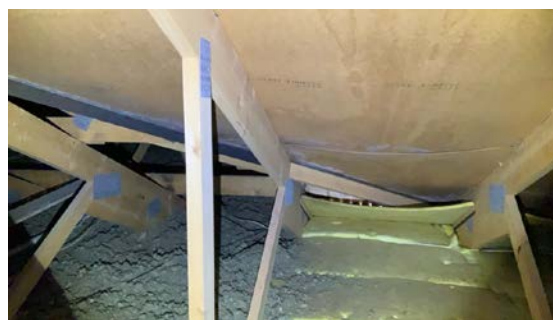
Undertaket er misfarget. Det er fuktmerker stedvis i undertaket/stedvis på sutaksplatene - dette vurderes til å skyldes inn driv av vann/fuktighet fra takstein og beslag. Det er ingen kjente fuktmerker på taksperrene/takbjelkene. Det er fuktmerker ved loftsluken og dette skyldes tidligere lekkasje fra beslag iht. eier. Konsekvens/tiltak: Det anbefales å utbedre årsaken til fuktmerkene i undertaket for å hindre videre fuktinntrengning og skader. Loftet bør inspiseres jevnlig for å overvåke eventuelle endringer i fuktforholdene og forhindre skader. Tiltak må sees i sammenheng med at taktekingen har begrenset gjenværende brukstid.

Loftet bør inspiseres jevnlig for å overvåke eventuelle endringer i fuktforholdene og forhindre skader.

Tiltak må sees i sammenheng med at taktekkingen har begrenset gjenværende brukstid.

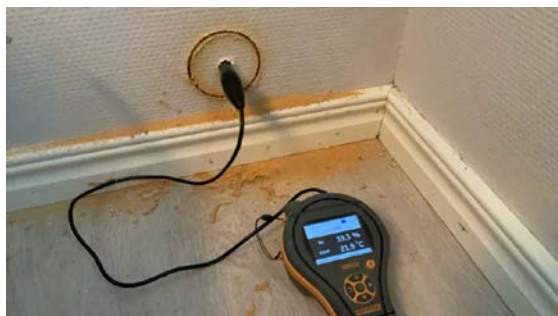
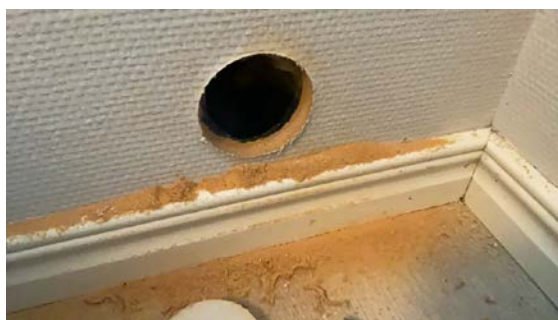
## ! TG 2 Rom Under Terreng - 2

Det er montert dampsperre/plast bak trepanel/plater på utforet grunnmur og dette er ikke anbefalt løsning, da eventuell fuktighet/kondens i konstruksjonen blir sperret inne og kan føre til fuktskader. På generelt grunnlag bemerkes det at innredning av rom under terreng er risikokonstruksjon med tanke på fuktskader.

Det bør vurderes å fjerne dampsperre/plast bak trepanel på utforet grunnmur for å sikre at eventuell fuktighet kan tørke ut. Dagens løsning med dampsperre kan føre til at fuktighet blir innestengt, noe som øker risikoen for muggvekst, sopp og skader på konstruksjonen over tid.

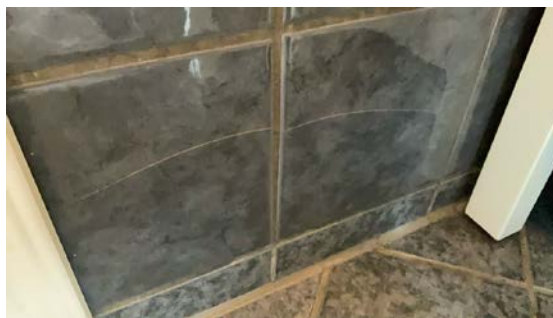
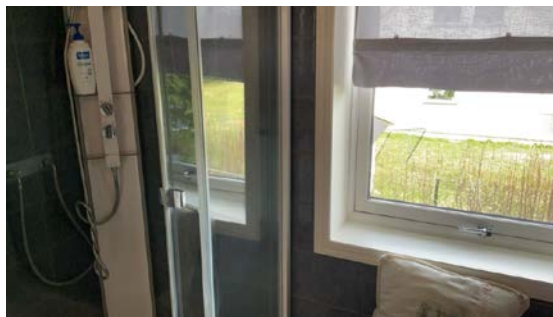
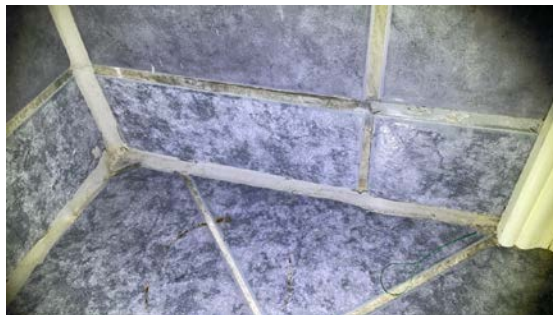
Det er påvist sprekker i fliser. Det er vindu/dør med ikke fuktbestandige materialer i våtsonen (ved vask, dusj, badekar, osv.), løsningen eller byggematerialet er uegnet. Det er påvist avvik i fuger. Det er stedvis riss i fuger og stedvis løse fliser/bom i veggfliser. Vinduet er plassert i våtsonen til dusjen.

Det må opprettholdes bruk av dusjkabinett eller dusjvegger for å beskytte vinduet mot vannsprut, da plassering av vindu i våtsonen med ikke fuktbestandige materialer gir økt risiko for fuktskader.

Løse fliser, riss i fuger og fliser med sprekker må utbedres eller skiftes ut for å hindre ytterligere skader.

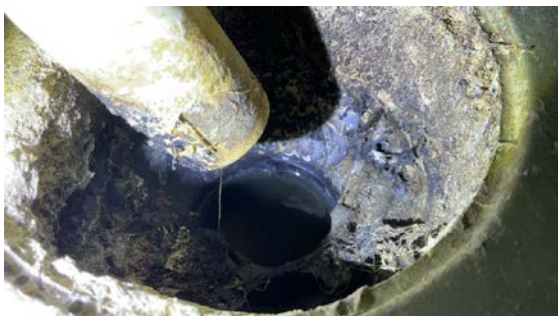
### 1. ETASJE > BAD/WC

Det er påvist at høydeforskjell fra topp slukrist til gulv/synlig topp membran ved dørterskel er mindre enn 25 mm. Det er påvist avvik i fallforhold til sluk i forhold til krav i forskrift på byggetidspunktet. Deler av gulvet er relativt flatt og har kun marginalt fall mot sluk.

- Overvåk tilstanden jevnlig. For å få tilstandsgrad 0 eller 1 må slukløsningen skiftes ut og sannsynligvis må også membransjiktet skiftes/utbedres. Det er imidlertid vanskelig å si noe om tidspunktet for når dette er nødvendig.
- Det er viktig å merke seg at levetiden til en membran varierer basert på kvalitet, installasjon og bruk. Eldre membraner kan bli sprø og sprekke opp, noe som fører til at de mister sin vanntettende funksjon. Dette kan resultere i vannlekkasjer gjennom vegger og gulv og fuktskader.
- Det må innhentes dokumentasjon. Manglende membran/tettesjikt medfører risiko for lekkasjer og fukt i konstruksjonen.

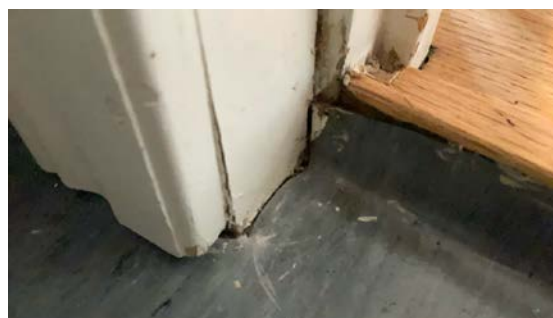
Det er registrert symptom på fuktskader. Det er fuktmerker på sponplate i veggen (bakenforliggende konstruksjon). Det ble målt ca. 16% (vektprosent i bunnsvill). Årsak til avvik er fuktbelastning fra baderommet eller fuktighet fra grunn/kapilærsug av fukt fra grunn.

Det bør gjennomføres ytterligere undersøkelser for å avdekke årsaken til fuktmerkene og omfanget av skaden.

Utbedring bør utføres for å hindre videre fuktskader og redusere risikoen for råte, soppdannelse og forringelse av konstruksjonen.

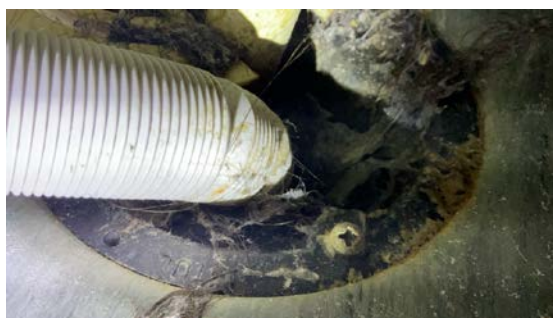
## U. ETASJE > BAD/WC/VASKEROM (VEST)

Det er påvist avvik i fallforhold til sluk i forhold til krav i forskrift på byggetidspunktet. Gulvet er hovedsaklig flatt og det er kun lokalt fall på gulvet rundt sluket.

- Overvåk tilstanden jevnlig. For å få tilstandsgrad 0 eller 1 må slukløsningen skiftes ut og sannsynligvis må også membransjiktet skiftes/utbedres. Det er imidlertid vanskelig å si noe om tidspunktet for når dette er nødvendig.
- Det er viktig å merke seg at levetiden til en membran varierer basert på kvalitet, installasjon og bruk. Eldre membraner kan bli sprø og sprekke opp, noe som fører til at de mister sin vanntettende funksjon. Dette kan resultere i vannlekkasjer gjennom vegger og gulv og fuktskader.

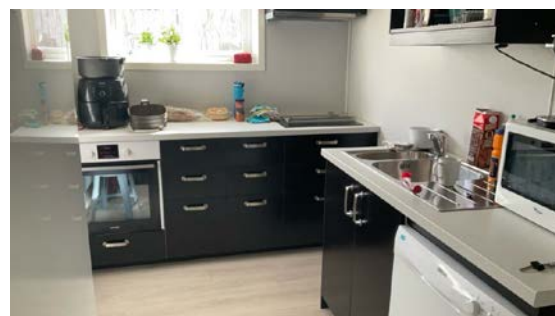
Det er ikke påvist tegn på at det er montert lekkasjedeteksjon ved oppvaskmaskin/ oppvaskkum, dette er et krav på kjøkkenet ut ifra alder. Det er en liten skade på dekk siden til kjøleskap.

Det bør monteres lekkasjedeteksjon ved oppvaskmaskin/oppvaskkum for å oppfylle gjeldende krav. Manglende lekkasjedeteksjon medfører økt risiko for vannskader i konstruksjonen ved eventuell lekkasje.

Skadet dekk side bør skiftes ut.

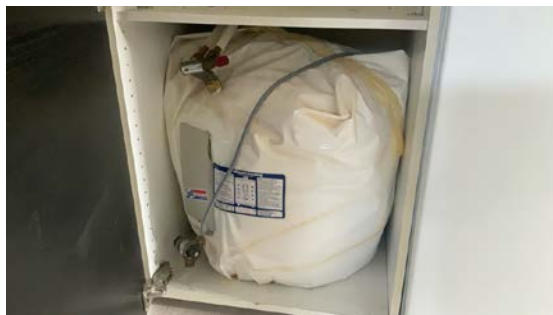
Varmtvannstank i kjøkkenskap i del mot syd.

Det bør monteres lekkasjestopper eller lignende tiltak for å hindre vannskader ved eventuell lekkasje, da plassering i kjøkkenskap uten sluk medfører økt fare for skade på omkringliggende konstruksjoner.

Det bør etableres tilfredsstillende el-tilkobling etter gjeldende forskrift for å redusere risiko for varmegang og brann.
