# Tilstandsrapport

Boligbygg med flere boenheter

Carl Konows gate 36 , 5162 LAKSEVÅG

Befaringsdato: 21.04.2026

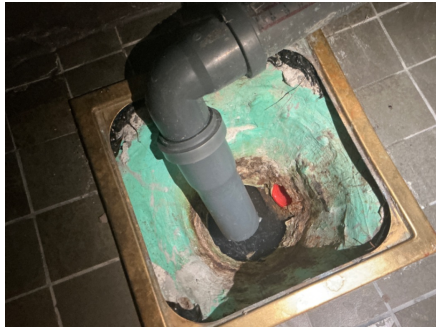
Det er eldre soilluk og smøremembran med ukjent utførelse.

- Membran i kombinasjon med gammelt sluk uten klemring. Membran er smurt ned på sluk.
- Mer enn halvparten av forventet brukstid er passert på slukløsningen.

Hjemmelshaver opplyser at membranarbeid er utført i egenregi, og det er ikke fremlagt dokumentasjon eller bilder fra utførelsen.

- Sluket må sjekkes og rengjøres jevnlig.
- Eldre sluk av støpejern er ofte utsatt for rust som kan medføre lekkasjer. Eventuelle lekkasjer kan medføre fuktskader på tilleggende konstruksjoner.
- Uten tilfredsstillende klemring er det vanskelig å sikre en vanntett overgang mellom smøremembranen og sluket. Dette øker risikoen for at vann kan sive ned langs sidene av sluket og forårsake fuktskader i gulvkonstruksjonen og omkringliggende område.

Forholdet medfører usikkerhet knyttet til kvalitet og utførelse, og kan innebære økt risiko for lekkasjer og fuktskader over tid dersom arbeidet ikke er utført fagmessig. Det anbefales nærmere kontroll av våtrommet.

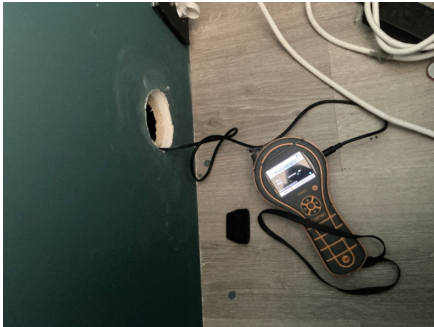
Hulltaking er foretatt uten å påvise unormale forhold. Hulltaking er foretatt ved/i Stue. Fuktkvotemåling (vekt%) i konstruksjonen ble målt til 0.
