Tilstandsrapport

Boligbygg med flere boenheter

Carl Konows gate 36 , 5162 LAKSEVÅG

Befaringsdato: 21.04.2026

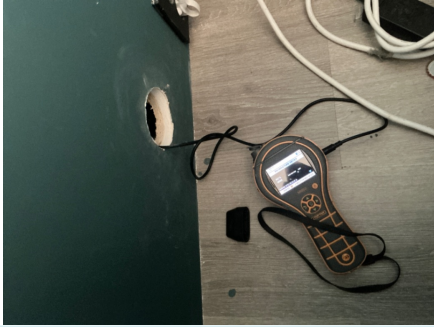
! TG 0 Tilliggende konstruksjoner våtrom

Hulltaking er foretatt uten å påvise unormale forhold. Hulltaking er foretatt ved/i Stue. Fuktkvotemåling (vekt%) i konstruksjonen ble målt til 0.
