# Tilstandsrapport

Fritidsbolig

Svandalsvegen 211 , 4208 SAUDASJØEN

Befaringsdato: 17.12.2025

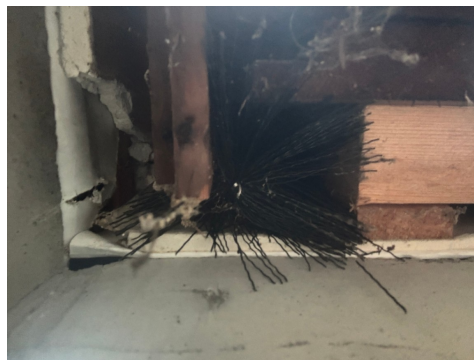
Det er kombinasjon av stående og liggende Royal impregnert brun kledning  
Det er lagt inn ekstra musetetting i hjørner.

Ekstra musetetting på hjørner

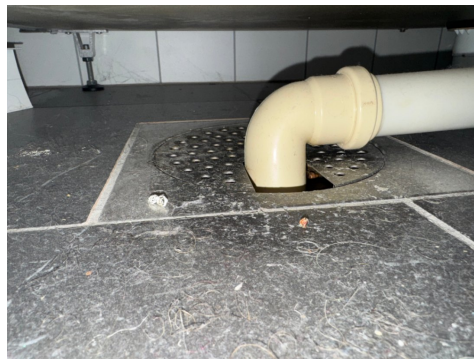
Sluk er under dusjkabinett og ikke mulig å sjekke.

- Sluk har begrenset mulighet for inspeksjon og rengjøring.

Sluk under dusjkabinett

- Når sluket har begrenset tilgang, er det vanskelig å rengjøre sluket og å inspisere den for å oppdage skader i membranen/fuger rundt sluket, som er avgjørende for å forhindre lekkasjer.

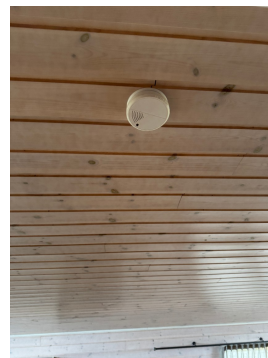
Det er en røykvarsler i taket ved gang på loft.  
Brannslukningsapparat er fra 2015. Kravet er maks 10 gammel.
