# Tilstandsrapport

Enebolig

Sodstadgutua 94, 2850 LENA

Befaringsdato: 11.09.2025

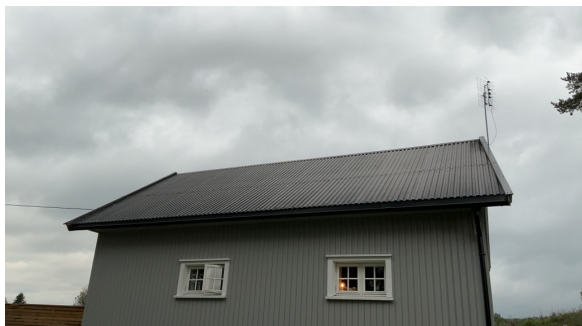
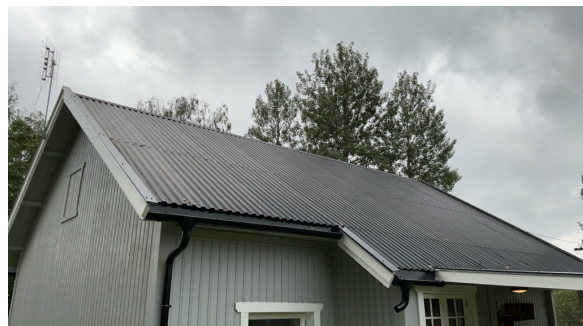
## TG 2 Nedløp og beslag

Utvendige beslag, takrenner og nedløp er utført i metall. Vindskier og toppbord er av treverk.

Lokale utbedringer og vedlikehold må påregnes.

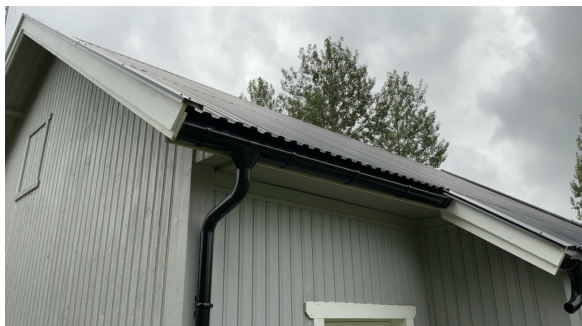
## TG 2 Veggkonstruksjon

Eldre trevegger kan erfaringsmessig ha skjulte skader, spesielt over grunnmuren og rundt vinduer/dører/gjennomføringer. Lufting av kledningen er ikke iht. dagens anbefalte løsning, men heller ikke dårligere enn normal løsning ved husets byggeår. Konstruksjonene er ikke skadedyr-sikker

Spor av skadedyr er registrert, ansees som normalt i eldre hus. Det er ikke opplyst at dette er problematisk. Konstruksjonene er dårligere enn dagens krav, men ikke dårligere enn hva som var normalt på oppføringstidspunktet.

Ingen umiddelbare tiltak ansees som nødvendig, men det anbefales å følge med bygningsdelen. Ved evt. utskifting av panel og etterisolering anbefales det at det etableres luftespalte iht. dagens anbefalinger og at bygningsdelen utføres skadedyr-sikker.

Det er ikke nødvendig med umiddelbare tiltak, men det anbefales å følge med konstruksjonene.

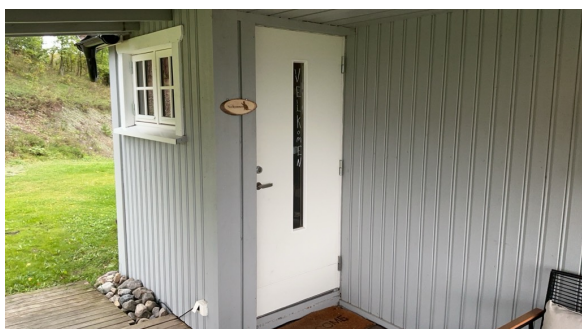
## TG 2 Balkonger, terrasser og rom under balkonger

Overbygd veranda: Konstruksjoner, overflater, rekkverk og håndlist i treverk.

Rekkverk anbefales montert. Verandaer som står under åpen himmel og utsatt for vær og vind vil alltid ha vedlikeholdsbehov, dette må påregnes.

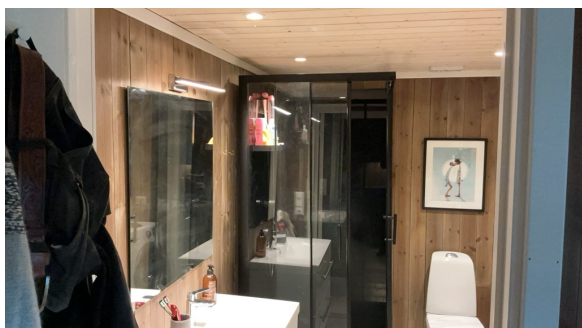
### TG 2 Overflater Gulv

Gulvet er tilnærmet flatt. Det er lokalt fall til sluk. Fall er ikke tilfredsstillende, men badet fungerer med dette avviket

For å få tilstandsgrad 0 eller 1 må gulvet bygges om, for å få riktig fall til sluk. Det vil imidlertid sjelden være økonomisk rasjonelt som et enkeltstående tiltak. Ved en eventuell renovering, påse at våtrommet bygges med riktig fall til sluk.
