Tilstandsrapport - NS 3600:2018

Osetoppen 3

4820 Froland

Rapport kode: 021180
Opprettet: 21.04.2026
Utskrift: 23.04.2026

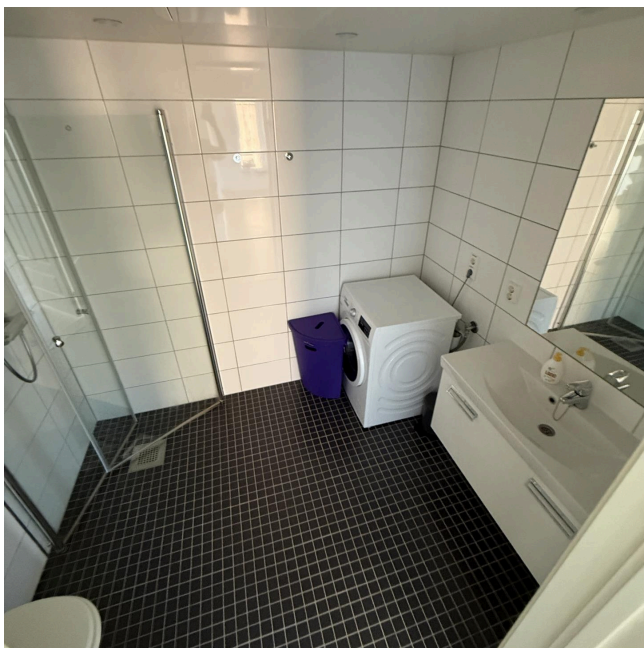
Gulvet er med fliser og fall til sluk.

Høydeforskjell på gulvet i fra dør til sluk er 26mm.

Veggene er med fliser.

Sluk i rustfritt stål, membran er ikke synlig grunnet type sluk.

Badet er et prefabrikkert badekabin.

Bad

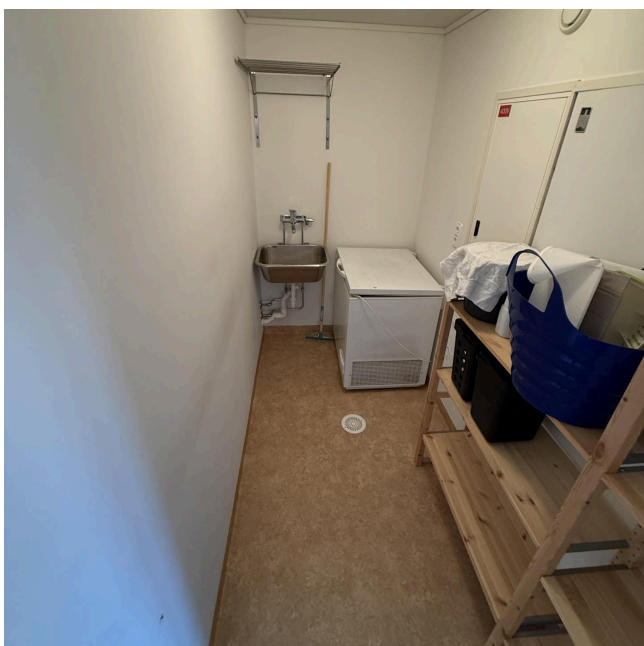
Gulvet er utført med belegg, oppkant mot vegger og fall mot sluk. Høydeforskjellen fra dør til sluk er målt til 17mm, ingen tett oppkant ved dør.

Gulvet oppfyller ikke kravet til fall til sluk.

Mangelfull utførelse.

Ved lekkasje eller tilførsel av større vannmengder foreligger det risiko for at vann kan renne ut av rommet.

Vaskerom

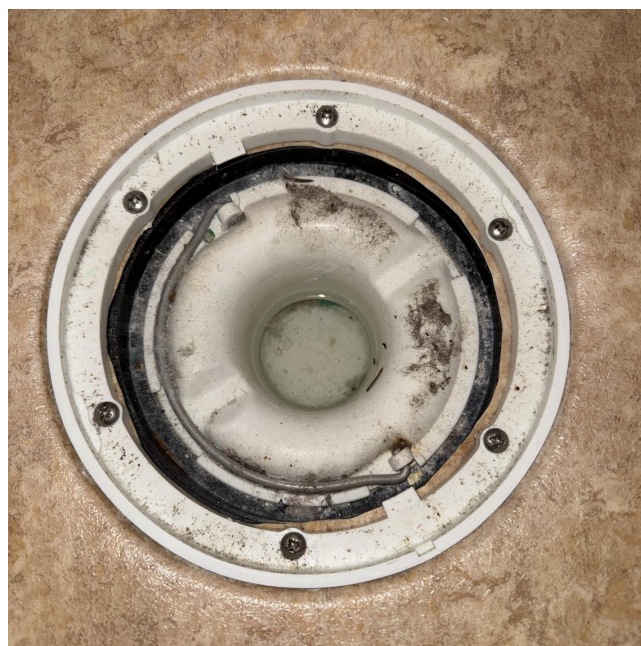
Belegg utgjør tettesjikt og går ned i sluk.

Sluk

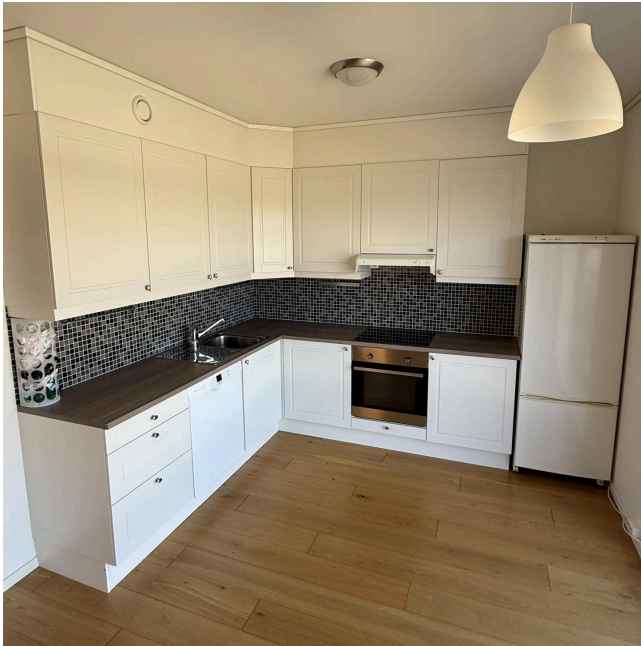
Vanlig standard på kjøkkeninnredning som har generelt normal grad av bruksslitasje mht. alder.

Kjøkkeninnredning er med speil fronter og benkeplate i laminat.
Benkeplaten har svellet noe i underkant ved oppvaskmaskinen.

Kjøkken

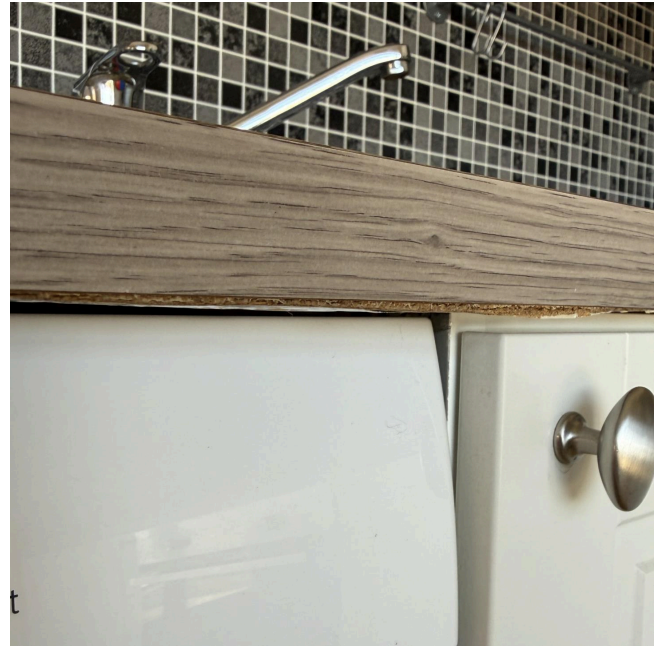
Langvarig påvirkning av varm damp fra oppvaskmaskinen.

Fuktopptaket medfører svekket materialstyrke og økt risiko for ytterligere oppsvelling over tid.

Dersom forholdet opprettholdes, kan benkeplaten få redusert levetid og behov for utskifting.

Svelling i benkeplate

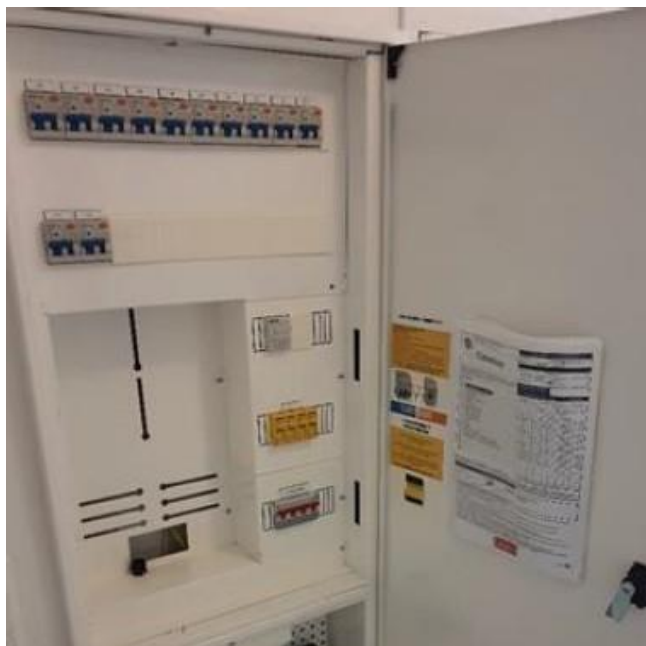
Sikringssskap montert i vaskerom.
Hovedsikring 40 ampere, 12 kurser.

EI-skap

NR	Sjekkpunkt	Svar	Kommentar
9	Er det tegn til at det har vært termiske skader (tegn på varmgang) på kabler, brytere, downlights, stikkontakter og elektrisk utstyr? Er det synlig defekter på kabler, eller er disse ikke tilstrekkelig festet?	Nei	
10	Foreligger det dokumentasjon for varmekabler og innfelt belysning?	Ja	
11	Ved uisolerte ledninger/koblinger som man kan komme i berøring med. Er kabelinnføringer og hull utette?	Nei	
12	Foreta en vurdering basert på den visuelle kontrollen som er utført, anleggets alder, anleggets allmenne tilstand og fare for liv og helse. Bør det elektriske anlegget ha en utvidet el-kontroll? Dersom ja, noter det i rapporten.	Ja	Anbefaler en kontroll av EL. anlegget hvert 5 år.
