# Tilstandsrapport

Enebolig

Lerkevegen 13, 7713 STEINKJER

Befaringsdato: 27.06.2025

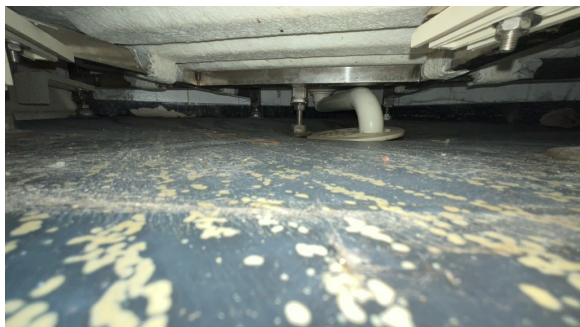
- Når sluket har begrenset tilgang, er det vanskelig å rengjøre sluket og å inspisere den for å oppdage skader i membranen/fuger rundt sluket, som er avgjørende for å forhindre lekkasjer.
- Tilgang til sluk må bedres både for inspeksjon og rengjøring.
