Lerkevegen 13, 7713 STEINKJER

**Større enebolig med egen  
utleiedel i sokkel. 5 sov | Kjøkken  
fra 2020 | Stor garasje | Solrik tomt**

| Tilstandsrapport ..... | 47 |

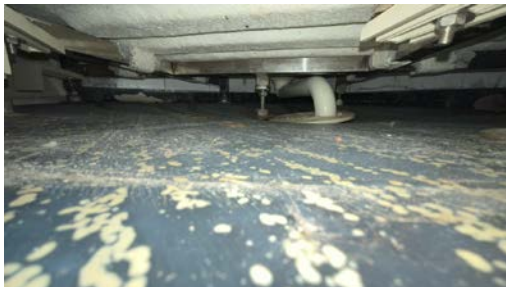
- Når sluket har begrenset tilgang, er det vanskelig å rengjøre sluket og å inspisere den for å oppdage skader i membranen/fuger rundt sluket, som er avgjørende for å forhindre lekkasjer.
- Tilgang til sluk må bedres både for inspeksjon og rengjøring.
