Tilstandsrapport

Enebolig

Stølsmarka 19 , 5911 ALVERSUND

Befaringsdato: 17.04.2026

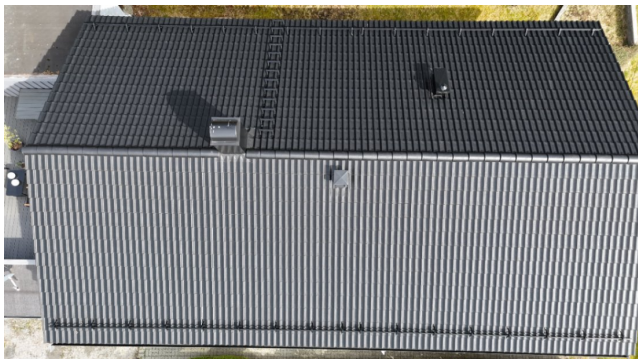
! TG 1 Takteking

Taktekingen er av betongtakstein. Taket er besiktiget med drone

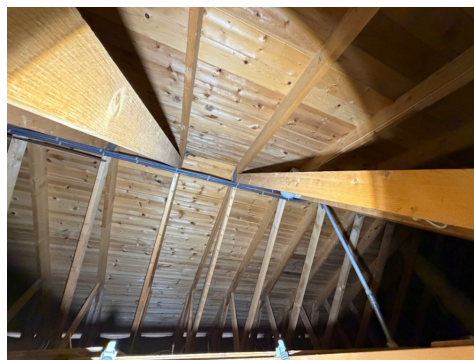
! TG 1 Takkonstruksjon/Loft

Takkonstruksjonen har W-takstoler i tre.

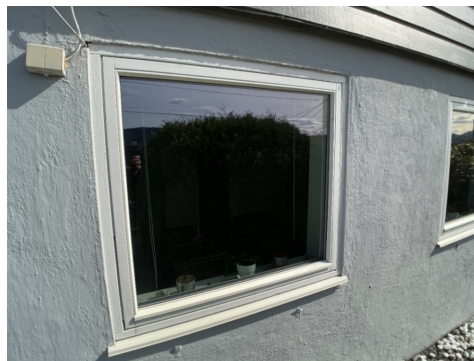
! TG 1 Vinduer

Bygningen har malte trevinduer med 2-lags glass.

Det er hovedsakelig vinduer av nyere dato, 2013 - 2017.

Det er 5 vinduer fra byggeår - det må påberegnes utskiftning av vinduer med eldre dato.

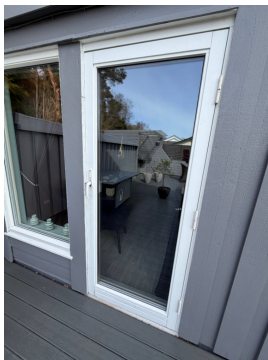
Terrassedør fra kjøkken er fra byggeår og må påberegnes utskiftning av.

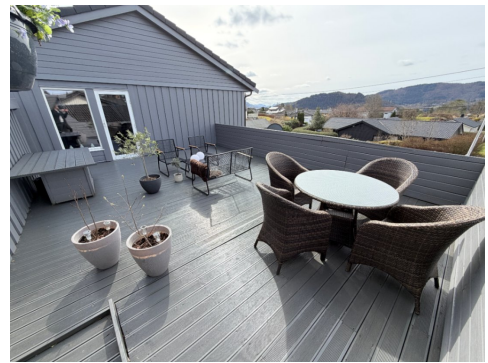
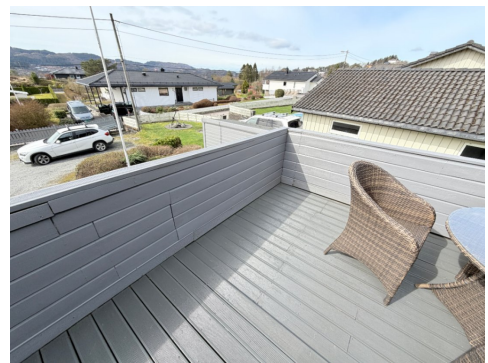
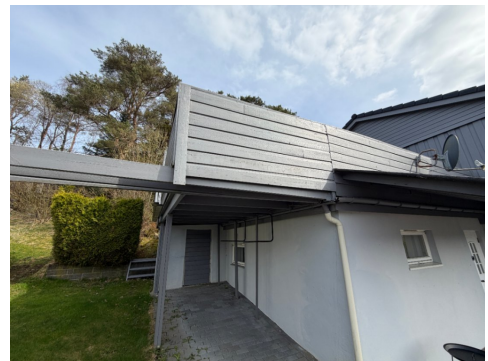
TG 2 Balkonger, terrasser og rom under balkonger

Altan med tilkomst fra stue, oppmålt til ca 43m².

- Konstruksjonene har skjevheter.

Fremre hjørne henger noe.

- Lokal utbedring må utføres.

Det bør monteres søyle på hjørnepunktet på undersiden.

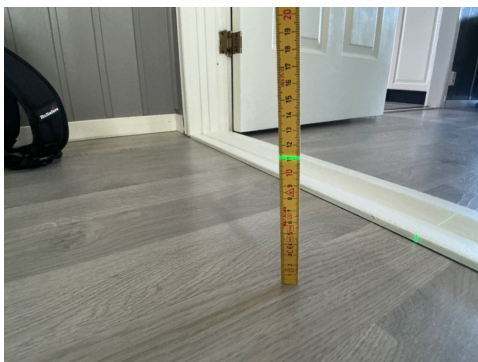
TG 1 Etasjeskille/gulv mot grunn

Etasjeskiller er av trebjelkelag. Gulvet er kontrollert for høydeavvik med laser

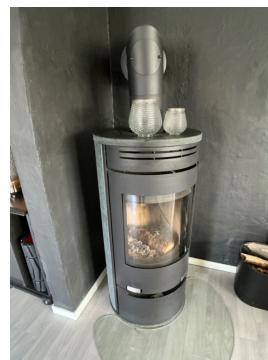
TG 1 Pipe og ildsted

Boligen har elementpipe og vedovn.

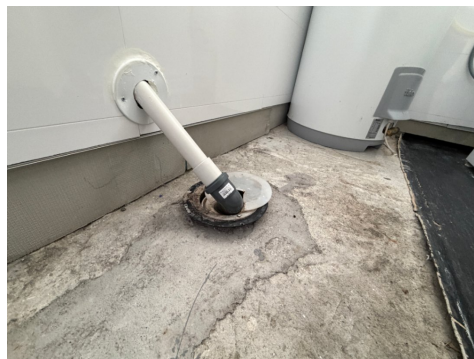
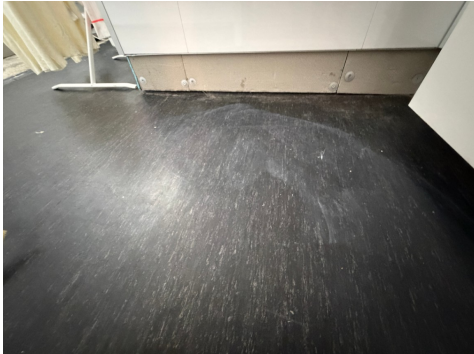
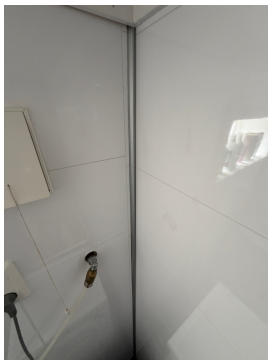
KJELLER > VASKEROM - 5M2

! TG 3 Generell

Det må påberegnes støp og gulv og legging av membran eller belegg. Det er avvik på montering av baderomsplater, innvendig og utvendig hjørne er ikke montert i henhold til monteringsanvisning og det er glipper ved lister.

Kostnadsestimat: 20 000 - 100 000
