# Tilstandsrapport

Andelsleilighet

Kristian Bakkens veg 25 A, 2316 HAMAR

Befaringsdato: 05.06.2024

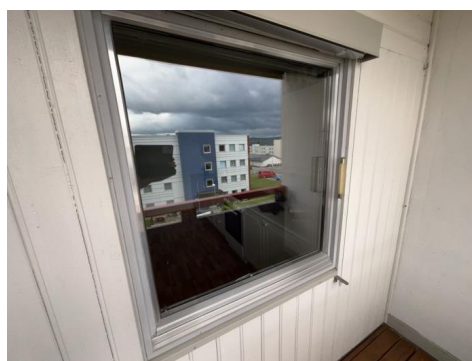
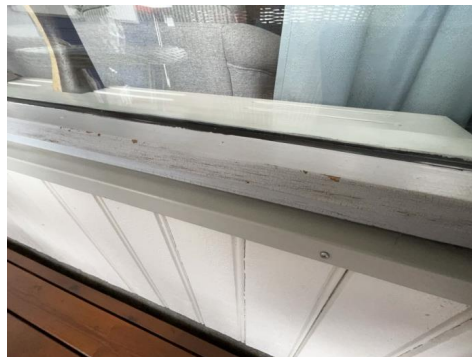
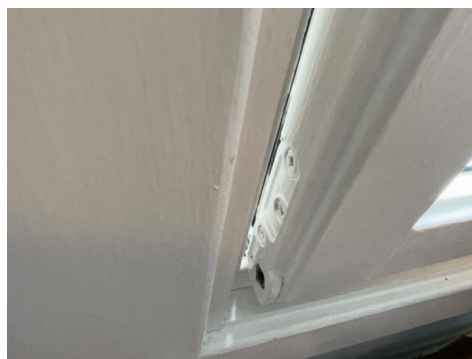
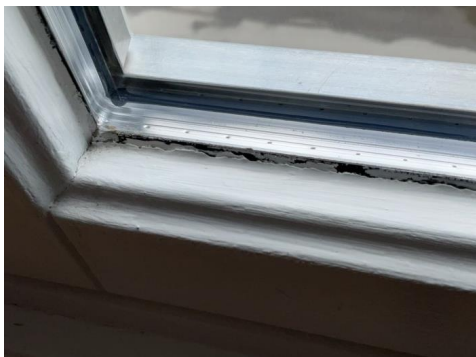
- Det er påvist at enkelte vinduer er vanskelig å åpne/lukke.
- Det er påvist tegn på innvendig kondensering av enkelte vindusglass.
- Karmene i vinduer er slitte og det er sprekker i treverket.

- Det må foretas lokal utbedring.
- Det bør gjøres tiltak for å bedre ventilering av rommet.
- Vinduer må justeres.
- Det må påregnes noe vedlikehold og at enkelte vinduer må skiftes ut.

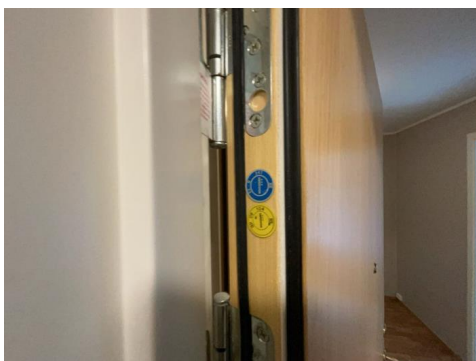
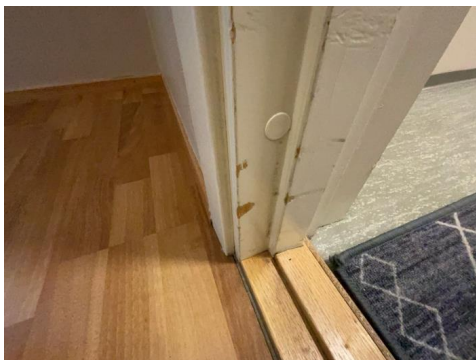
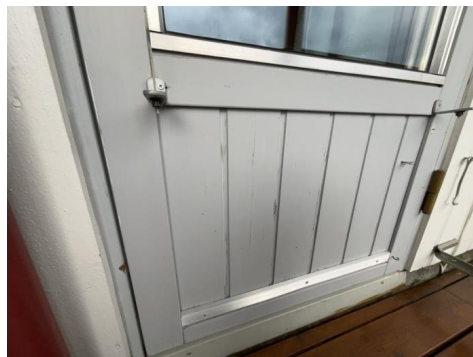
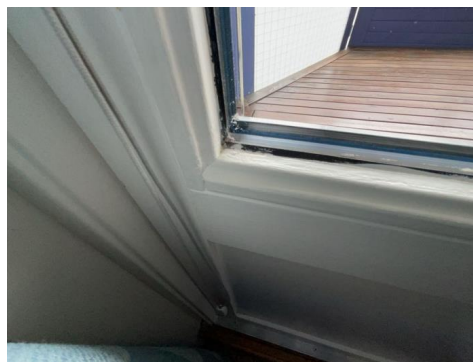
## ! TG 2 Dører

- Det er påvist tegn på innvendig kondensering av enkelte glass.
- Karmene i dører er værslitte utvendig og det er sprekker i trevirket.

- Det bør gjøres tiltak for å bedre ventilering av rommet.
- Det må foretas lokal utbedring.
- Det må påregnes noe vedlikehold og at enkelte dører må skiftes ut.

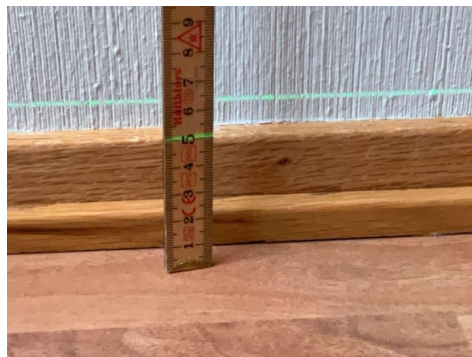
## ! TG 2 Etasjeskille/gulv mot grunn

Etasjeskillere av støpt betong. Det er ved stikkprøvekontroll målt nivåforskjell på 12 mm innenfor 2 meter.

- Målt høydeforskjell på mellom 10 - 20 mm innenfor en lengde på 2 meter. Tilstandsgrad 2 gis med bakgrunn i standardens krav til godkjente måleavvik.
- Målt høydeforskjell på over 15 mm gjennom hele rommet. Tilstandsgrad 2 gis med bakgrunn i standardens krav til godkjente måleavvik.

- For å få tilstandsgrad 0 eller 1 må høydeforskjeller rettes opp. Det vil imidlertid sjelden være økonomisk rasjonelt som et enkeltstående tiltak i en bolig som dette. Dersom boligen en gang skal renoveres, kan man vurdere slike tiltak.
- For å få tilstandsgrad 0 eller 1 må høydeforskjeller rettes opp. Ytterligere undersøkelser må foretas for å få kartlagt omfanget for utbedring.

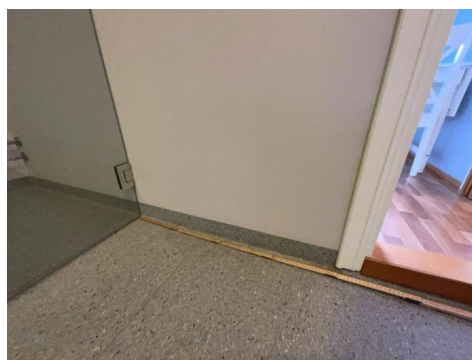
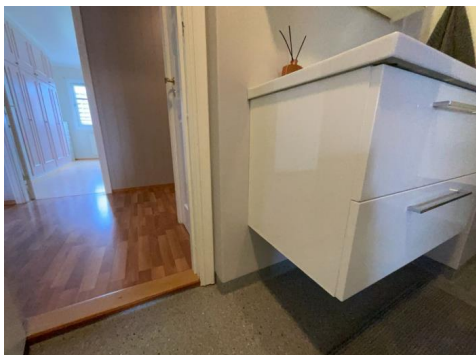
- Det er vindu/dør med ikke fuktbestandige materialer i våtsonen (ved vask, dusj, badekar, osv.), løsningen eller byggematerialet er uegnet
- Det er montert vinduer eller dører i våtsonen.

- Det bør vurderes annen løsning i våtsonen med tanke på plassering av vinduer eller dører.
- Uegnede materialer må fuktbeskyttes/utskiftes.
- Det må gjøres tiltak for å lukke avviket.

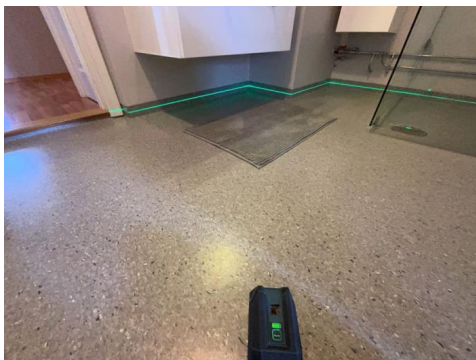
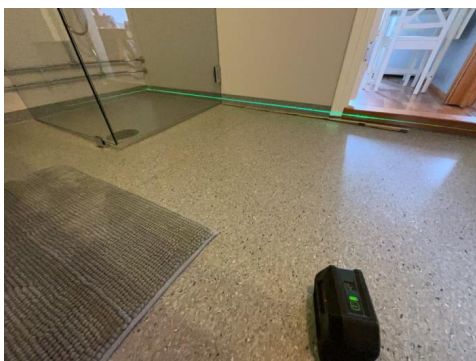
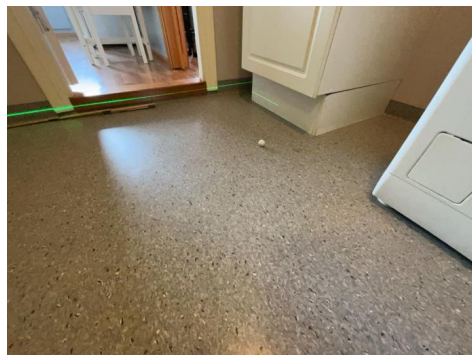
### TG 2 Overflater Gulv

- Det er mulighet for at det kan forekomme vannlekkasje på våtrommet hvor vann ikke vil gå til sluk.

- Det bør etableres avrenning inn til sluk for hele våtrommet.

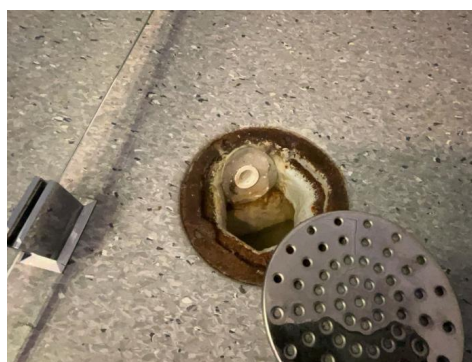
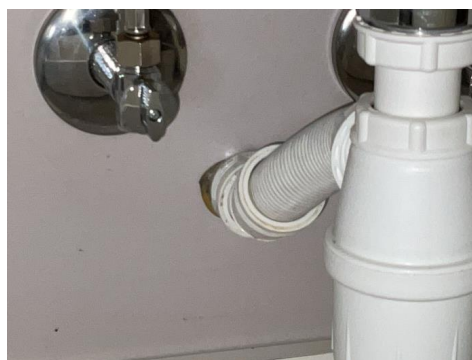
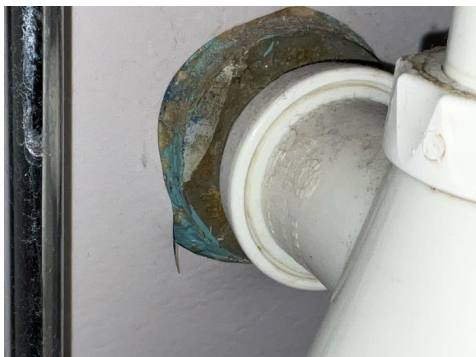
### TG 3 Sluk, membran og tettesjikt

- Det er påvist mangelfull/feil utførelse rundt rørgjennomføringer e.l. som gir fare for fukt i konstruksjonen i våtsone.
- Det er påvist tegn på utettheter på våtrommet.
- Mer enn halvparten av forventet brukstid er passert på slukløsningen.
- Rustskader i sluk.

- Det må foretas utbedring for å unngå fuktskader i konstruksjonen.
- Det må foretas lokale tiltak for å utbedre utettheter på våtrommet.
- Sluket må sjekkes og rengjøres jevnlig.
- Det må gjøres tiltak for å lukke avviket.

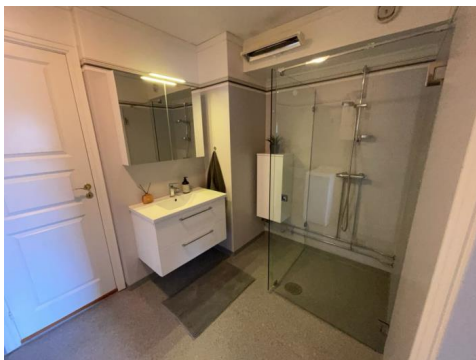
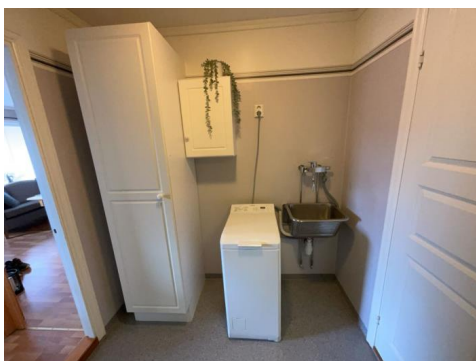
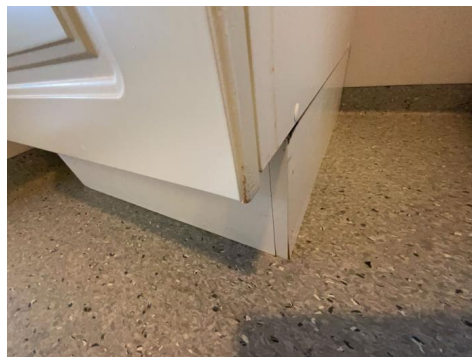
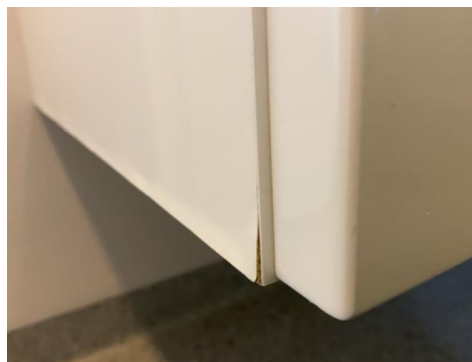
### ! TG 2 Sanitærutstyr og innredning

- Det er påvist skader på innredning.

- Lokal utbedring må utføres.

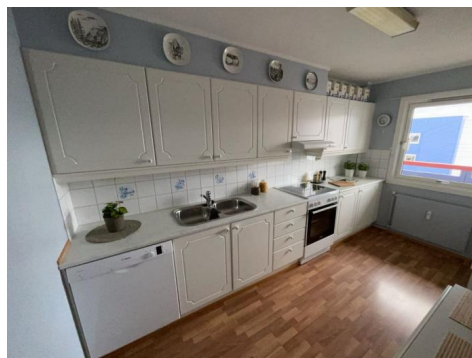
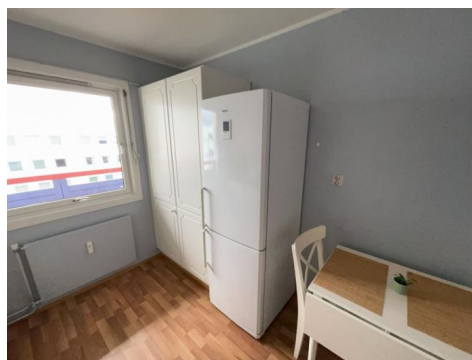
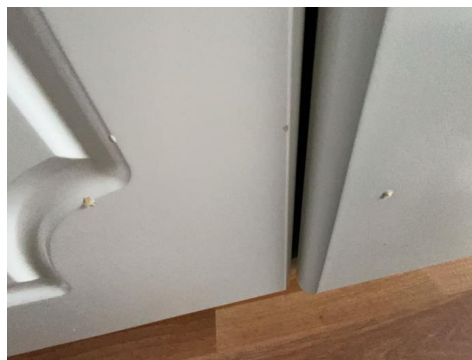
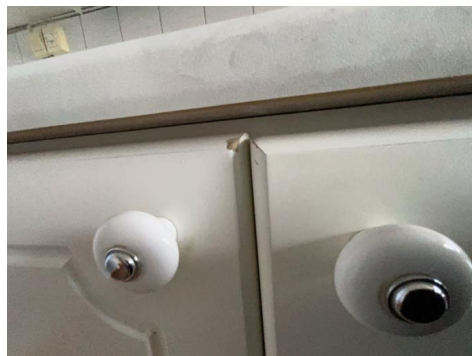
### 3. ETASJE > KJØKKEN

- Det er påvist skader på overflater/kjøkkeninnredning utover normal slitasjegrad.

- Det må påregnes lokal utbedring/utskifting.

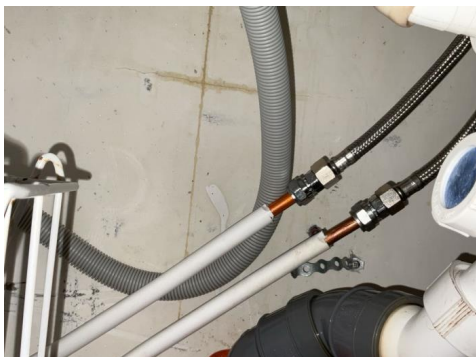
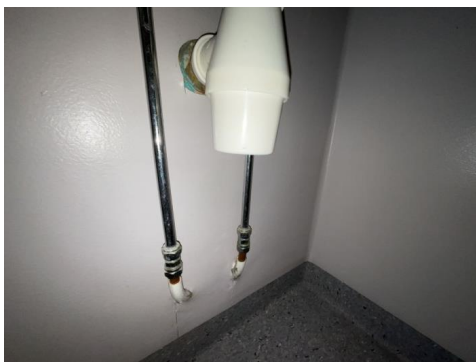
## ! TG 2 Vannledninger

Aldersavvikene gjelder ikke rørføringer fra 2015.

- Anlegget må sjekkes av fagperson, som må utføre eventuelle tiltak på anlegget.
- Det er ikke behov for utbedringstiltak siden anlegget fungerer i dag, men ut ifra alder kan skader plutselig oppstå på eldre anlegg.
- Overvåk tilstanden jevnlig. For å få tilstandsgrad 0 eller 1 må røranlegget skiftes ut, men tidspunktet for når dette er nødvendig er vanskelig å si noe om. Ved renovering, påse at røranlegget dokumenteres av fagperson.

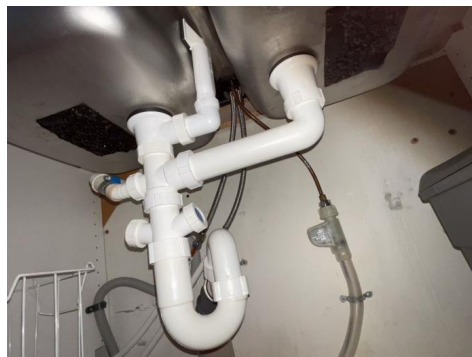
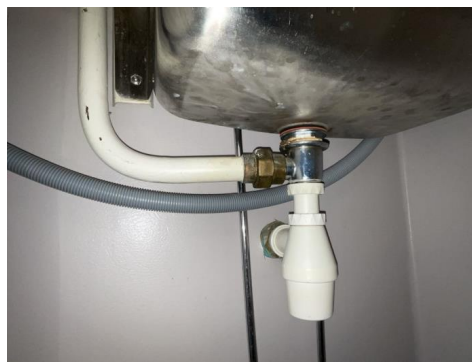
## ! TG 2 Avløpsrør

Innvendige avløpsrør av soil/støpejern og plast/pvc. Stakemuligheter via sluk da det ikke er påvist stakeluke(r). Opplyst om rørfornyng i 2023.

Aldersavvikene gjelder ikke rørføringer fra 2015, samt for rørføringer som er fornyet i 2023.

- Overvåk tilstanden jevnlig. For å få tilstandsgrad 0 eller 1 må røranlegget skiftes ut, men tidspunktet for når dette er nødvendig er vanskelig å si noe om. Ved renovering, påse at røranlegget dokumenteres av fagperson.
- Det er ikke behov for utbedringstiltak siden anlegget fungerer i dag, men ut ifra alder kan skader plutselig oppstå på eldre anlegg.

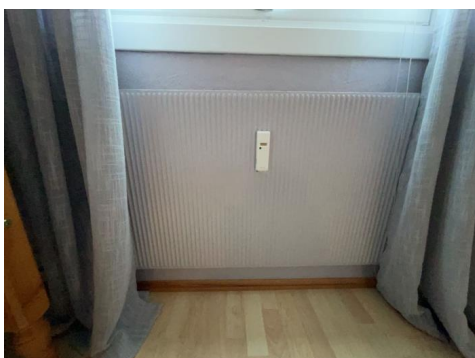
## ! TG 2 Vannbåren varme

Vannbårne radiatorer på stuen, kjøkkenet og soverommene.

- Det er ikke behov for utbedringstiltak siden anlegget fungerer i dag, men ut ifra alder kan skader plutselig oppstå på eldre anlegg.
- Overvåk tilstanden jevnlig. For å få tilstandsgrad 0 eller 1 må anlegget skiftes ut, men tidspunktet for når dette er nødvendig er vanskelig å si noe om. Ved renovering, påse at anlegget dokumenteres av fagperson.

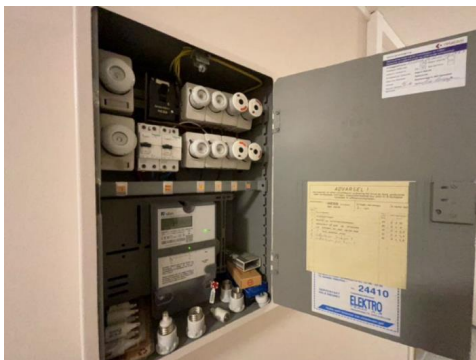
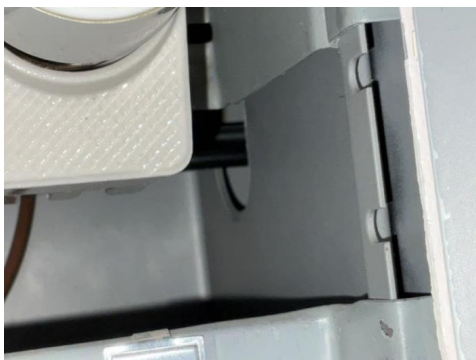
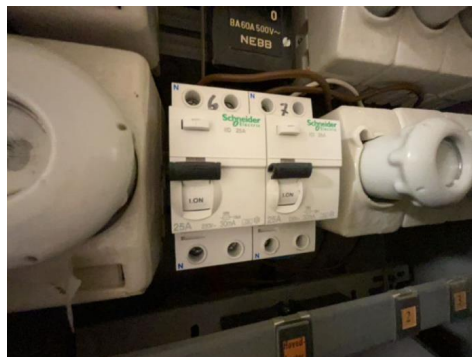
## ! TG 3 Elektrisk anlegg

Eldre installasjon uten dokumentasjon. Utførte arbeider uten dokumentasjon. Berøringsfare ved begge jordfeilbryterne. Åpning mellom sikringsskapene. anbefaler at samsvarserklæring og dokumentasjon fremskaffes. anbefaler primært teknisk gjennomgang av el.takstmann, alternativt tilsyn av DLE. Hvis en utbedringskostnad er opplyst, så gjelder dette estimatet KUN for gjennomføringen av et tilsyn/en teknisk gjennomgang. Eventuelle utbedringer av selve el.anlegget vil komme i tillegg.
