# Tilstandsrapport

Sanddalsvegen 11 D, 5221 NESTTUN

# gnr. 43, bnr. 1080, snr. 135

Befaringsdato: 23.07.2025

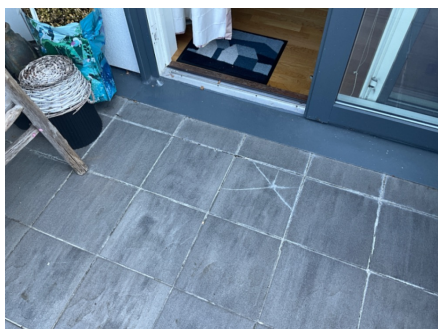
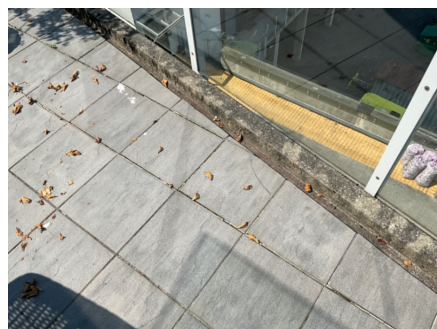
### TG 2 Balkonger, terrasser og rom under balkonger

- Det er påvist andre avvik:
- En del løse fliser.

- Andre tiltak:
- Det bør gjøres lokal utbedring.

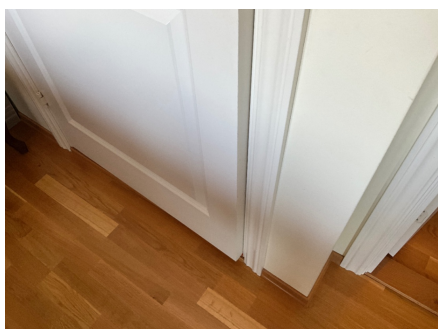
Det ble gjort tilfeldig funksjonstest av enkelte dører. Mindre justeringer og behov for normalt vedlikehold vurderes ikke som vesentlige avvik. Døren til det minste soverommet tar såvidt i karm.

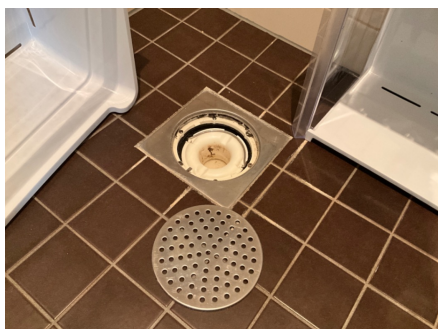
#### Vurdering av avvik:

- Overvåk tilstanden jevnlig. For å få tilstandsgrad 0 eller 1 må tettesjiktet skiftes ut, men tidspunktet for når dette er nødvendig er vanskelig å si noe om.
