# Tilstandsrapport

📍 Fossheimvegen 1, 3656 ATRÅ

# gnr. 90, bnr. 53

Rapportdato: 16.02.2024

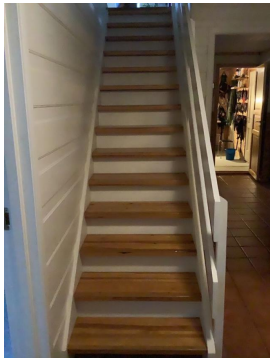
## ! TG 2 Innvendige trapper

- Det mangler håndløper på vegg i trappeløpet.

Kostnadsestimat: 10 000 - 50 000

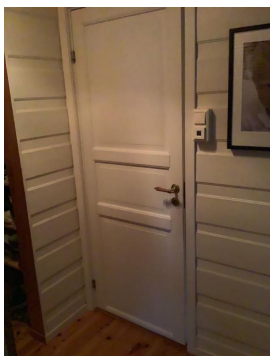
## ! TG 2 Innvendige dører

- Det er påvist avvik som tilsier at det bør foretas tiltak på enkelte dører.

- Enkelte dører må justeres.

Kostnadsestimat: Under 10 000

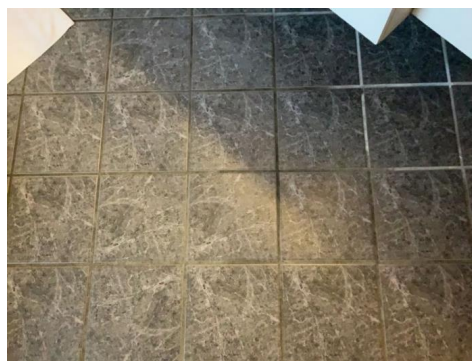
### ! TG 2 Overflater Gulv

- Det er påvist avvik i fallforhold til sluk i forhold til krav i forskrift på byggetidspunktet.

- Våtrommet fungerer med dette avviket.

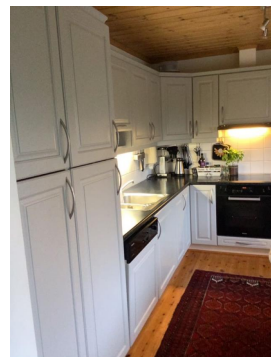
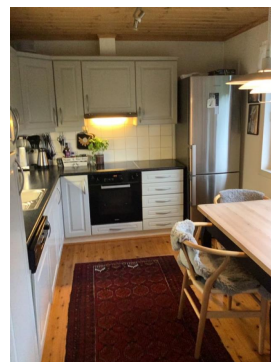
### ! TG 2 Ventilasjon

- Elektrisk avtrekksvifte bør monteres for å lukke avviket.

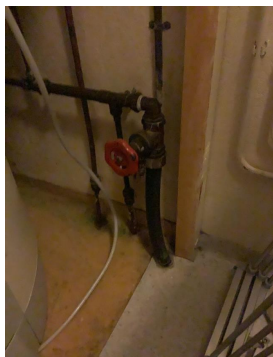
## ! TG 2 Avløpsrør

- Det er ikke behov for utbedringstiltak siden anlegget fungerer i dag, men ut ifra alder kan skader plutselig oppstå på eldre anlegg.
