# Sandhoppet 16

## 4363 BRUSAND

### Tilstandsrapport

### Eierskifte

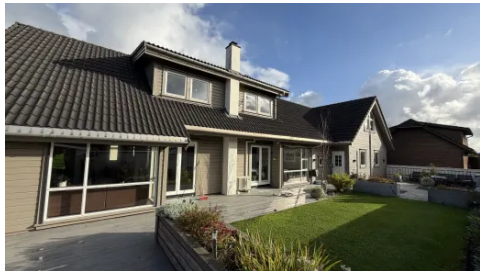
### 6.1 Drenering

| <p>Drenering fra antatt byggeåret, bør spyles/vedlikeholdes med jevne mellomrom (ca hvert 10 år). Ringmur er oppført uten grunnmursplast (Platon e.l.). Dette er normalt, da ringmuren ligger over terreng og ikke står mot fuktige masser.</p> <p>Terrengtet rundt boligen er delvis flatt. Dette kan føre til at regnvann og smeltevann ikke renner effektivt bort fra bygningen. Flatt terreng kan også redusere naturlig drenering og øke belastningen på takrenner og overvannssystem.</p> <p>Eiendommen ligger innenfor NVEs aktsomhetsområde for flom. Dette innebærer at området kan være utsatt ved kraftig nedbør, høy grunnvannstand eller stormflo. Det er ikke registrert eller opplyst om hendelser på eiendommen.</p> <p>Normal tid før vedlikehold av drenssystem med drensledninger er 1 - 5 år.<br/>Normal tid før utskifting av drenssystem med drensledninger er 20 - 60 år.</p> | |

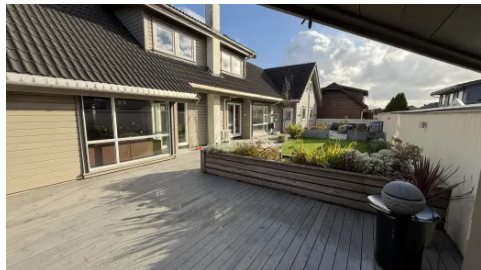
## 6.3 Balkong, terrasse, platting

Terrassen på mark har tilsynelatende varierende alder. Ingen spesielle merknader utover stedvise tørkesprekker i overflatebord.

I takoverbygget ved inngangspartiet er det registrert svelling i vindusforinger (ca. 3 m<sup>2</sup>). Det ble i tillegg observert stedvis bom og riss i flisfuger i entre.

Anbefales jevnlig overflatebehandling av terrasse og konstruksjoner mot terreng for å redusere fuktopptak og forlenge levetid. Svelling i foringer og riss i fuger vurderes som lokale forhold uten funksjonell betydning, men bør følges opp ved vedlikehold.

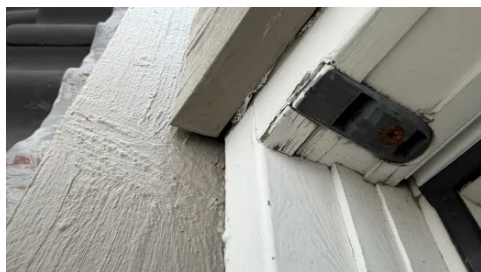
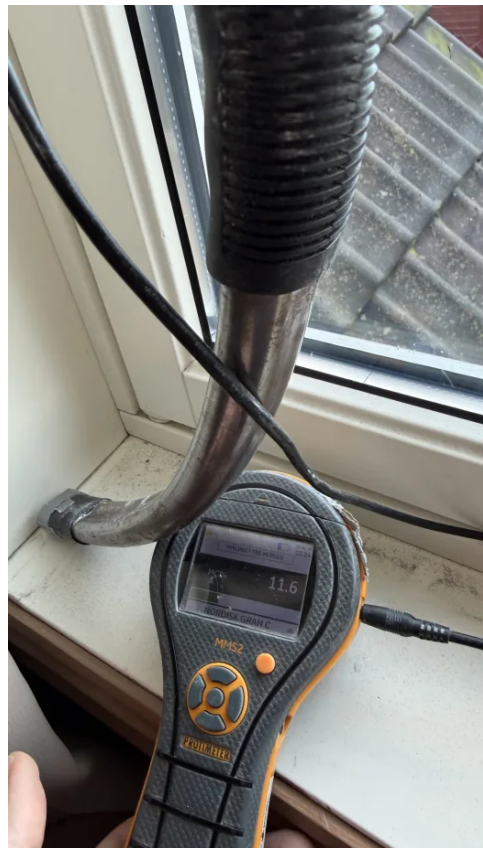
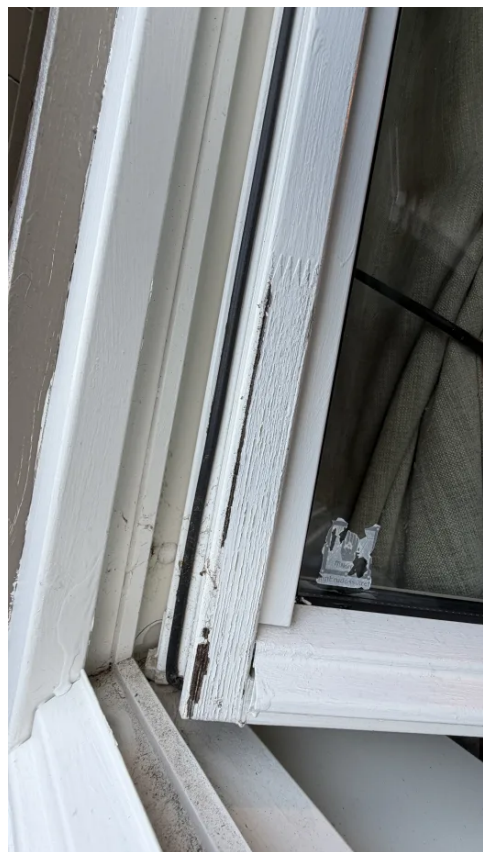
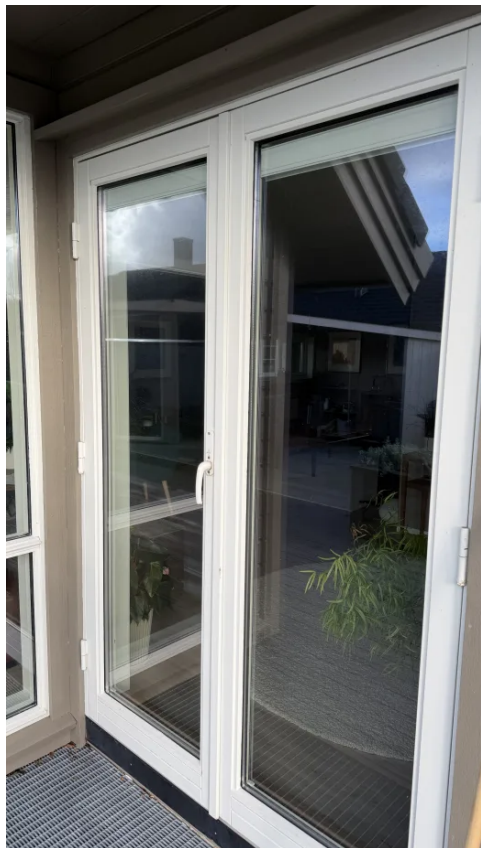
## 6.4 Vinduer og dører

Vinduer og dører er hovedsakelig fra byggeåret. Det er registrert noe nedbrytning og krakelering i værutsatte flater, samt noe irr og korrosjon i beslag og hengsler.

Svelling i vindusforing, soverom 2. etasje (vest), vaskerom/bi-inngang og stuevindu 1. etasje (sør), uten fuktutslag ved måling på befaringsstidspunktet.

Vinduer på soverom ved kontor tar i karm, behov for justering. Ingen registrert følgeskade på befaringsdagen.

En terrassedør henger og tar i karm, ingen registrert følgeskade. Behov for mindre justering.

Vinduer og dører vurderes som funksjonelle, men med normalt vedlikeholdsbehov for alder. Overflateskader og korrosjon kan på sikt gi redusert levetid.

Overflatebehandling av utsatte flater, kontroll og vedlikehold av beslag/hengsler, samt oppfølging av svelling i foringer.

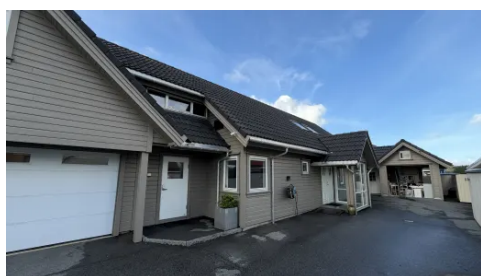
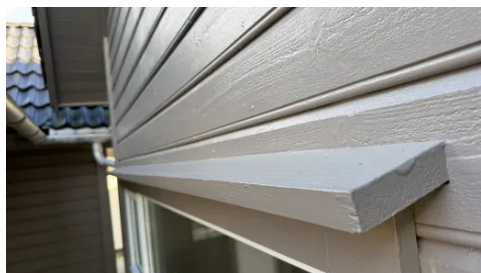
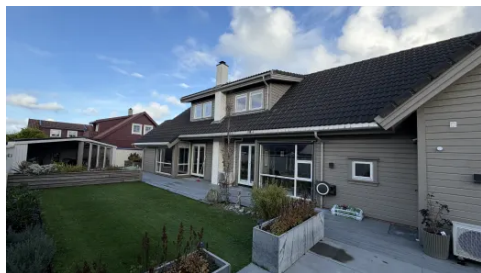
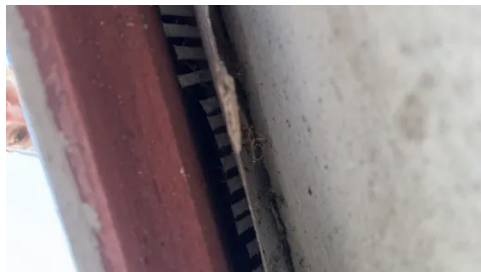
## 6.5 Yttervegger

Stedvis noe mangelfull musetetting, samt enkelte områder med redusert drenerings- og luftespalte over vannbord.

Kledningen vurderes å være generelt i funksjonell stand, men med enkelte forhold som kan redusere levetid og øke risiko for fuktopptak lokalt.

Det er enkelte steder noe liten avstand mellom kledning og terreng, dette øker fuktbelastningen på treverket og reduserer utluftingen bak kledningen. Anbefalt avstand er 15 cm.

Forbedre musetetting langs grunnmur, vannbord og øvrige åpninger med netting eller musebånd.  
Etablere eller utbedre drens-/luftespalte over vannbord der dette mangler.  
Jevnlig overflatebehandling ved behov for å opprettholde beskyttelse mot fukt.

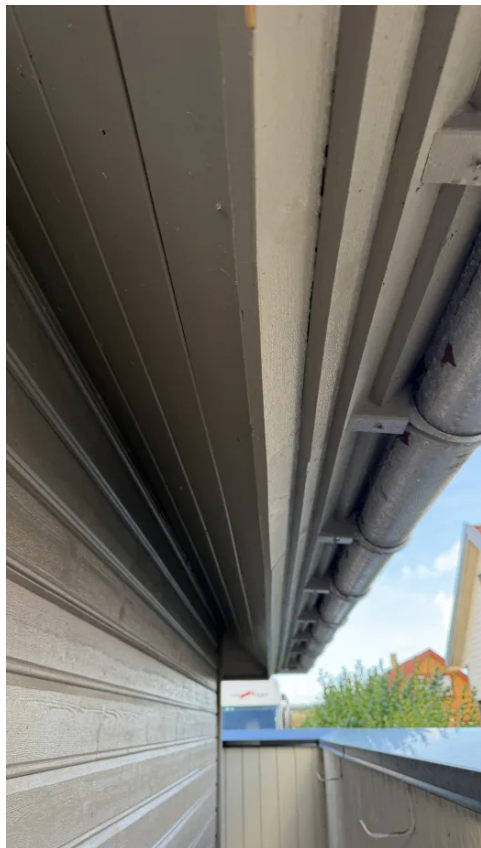
## 6.7 Takkonstruksjon

| Noe mindre retningsavvik i deler av yttertaket, påregnelig normalt, ingen behov for tiltak. Det er ikke registrert ventilering i takutstikk, dette kan føre til kondensering. | |

| <p>Taket er tekket med takstein fra antatt byggeåret, normal slitasje, ingen spesielle merknader registrert.</p> <p>Korrodering i skottrenner.</p> <p>Det er registrert korrodering i nedre del av skottrenne. Forholdet vurderes som begynnende overflateskade, anbefaler punktreparasjon.</p> <p>Tilstand er satt iht alder.</p> <p>Normal tid før omlegging av betongtakstein er 30 - 60 år.</p> <p>Normal tid før utskifting av betongtakstein er 10 - 40 år.</p> | |

| Lufting av takkonstruksjonen bør forbedres for å redusere risikoen for fuktskader pga kondensering på loft og isdannelse på taket. | |

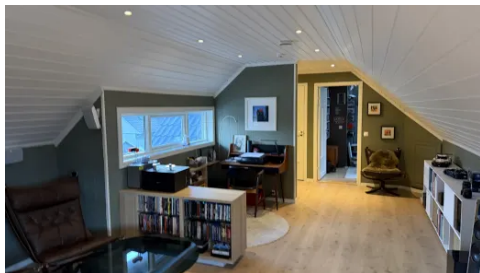
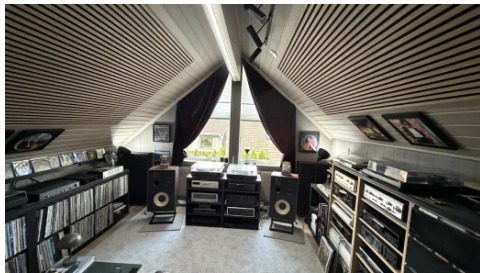
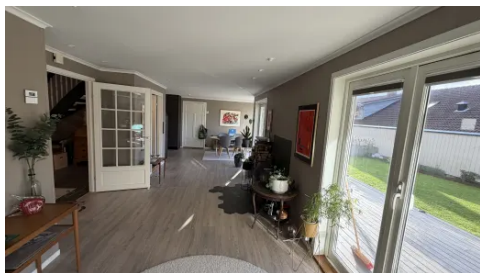
## 6.10 Etasjeskille og gulv på grunn

-Det er registreres stedvis bom og hulrom under enkelte gulvfliser. Ingen synlige riss eller løse fliser. Bom i flis forekommer relativt ofte og skyldes som regel lokale mangler i limheft eller bevegelse i underlaget. Forutsatt at flisene ligger stabilt og uten skader, vurderes forholdet som uten funksjonell betydning.

Ved enkel nivellering registreres det høydeforskjeller på 12 mm i lokal planhet i gang 2. etasje. Det vurderes ikke å være behov for tiltak. (Tg:2 - NS3600)

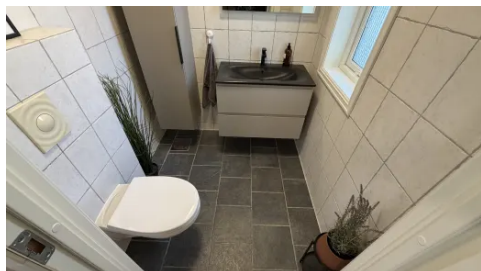
## 6.13 Toalettrom

Det er ikke etablert noen drengåpning for synliggjøring av lekkasje fra innebygd sisterner. (Innredning montert i 2024, montert av AB rør.

Det er registreres stedvis bom og hulrom under enkelte gulvfliser. Ingen synlige riss eller løse fliser. Bom i flis forekommer relativt ofte og skyldes som regel lokale mangler i limheft eller bevegelse i underlaget. Forutsatt at flisene ligger stabilt og uten skader, vurderes forholdet som uten funksjonell betydning.

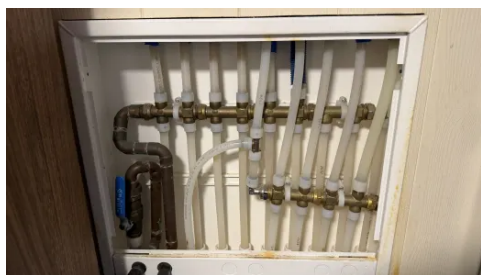
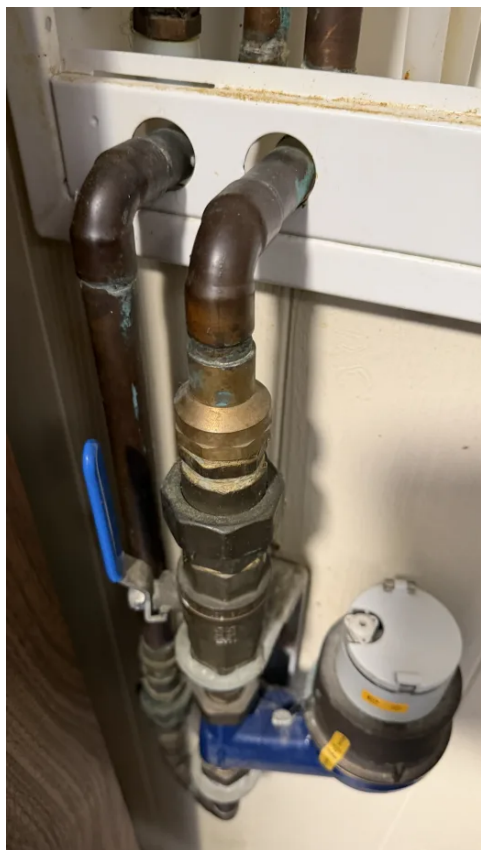
## 6.15 Vannledninger

Vannrør fra antatt byggeår, ingen spesielle merknader utover stedvis iring på kobberrør, ingen registrert lekkasjer.

Det anbefales at rørføringer i fordeler skap merkes tydelig og varig.

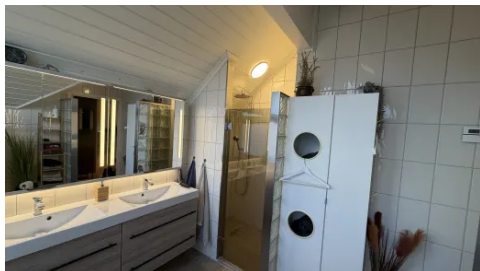
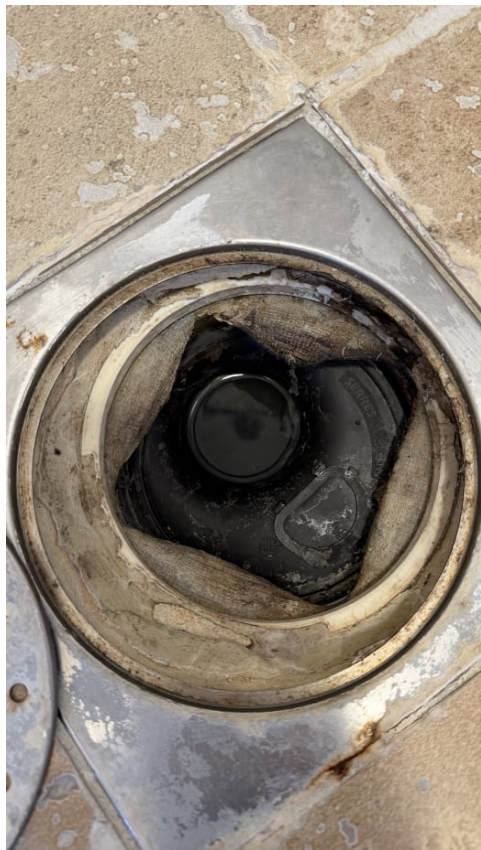
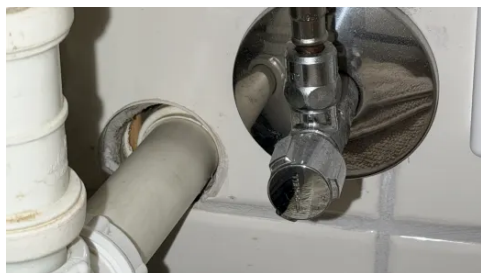
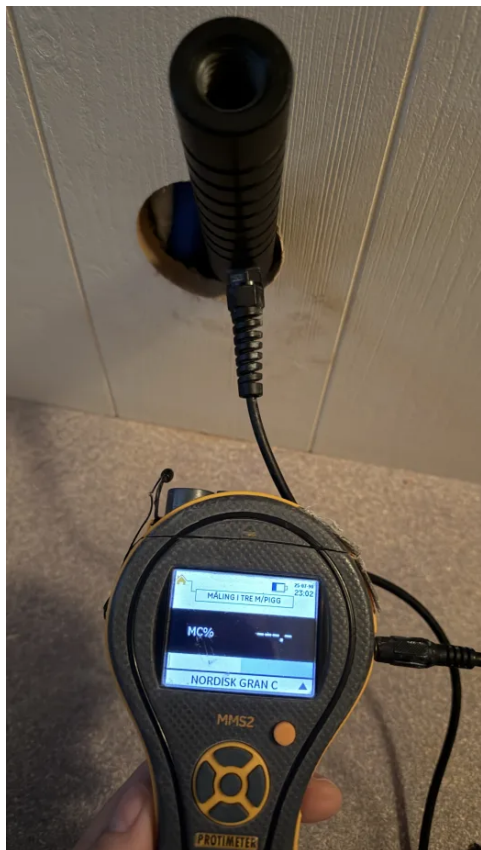
## 6.20 Våtrom: 2. etasje. - Bad

Overflatene fremstår med normal bruksslitasje for alder. Registrerte forhold med fuktvariasjon i dusjvegger og fallforhold i gulv vurderes å kunne gi økt risiko for lokal fuktpåkjenning over tid, men uten dokumenterte skader ved befaring.

- Forholdene kan gi økt risiko for vannsig mot tilstøtende rom ved eventuell lekkasje, samt lokal fuktopphopning og soppdannelse over tid.
- Fugeslipp i overgang gulv/vegg i deler av vegg utenfor dusjnisen.

- Stedvis noe ujevn montering av flis og silikon, ingen umiddelbar behov for tiltak.
- Det ble registrert bom (hul lyd) i enkelte gulvfliser. Dette reduseres levetid og skader kan letter oppstå.

- Flisene ligger ellers fast uten synlige riss eller skader. Ingen umiddelbar behov for tiltak.
- Gjennomslag av kvist i panel i yttertak. Ingen umiddelbar behov for tiltak.

Det er ikke tilstrekkelig tettesjikt rundt rørføringer i vegg til servant.  
Ingen spesielle merknader registrert på synlig opplegg.  
Membran synlig ført under klemring.  
Tilstandsgrad 2 er satt med bakgrunn i alder på tettesjikt og derav økt risiko for lekkasjer.

| Sanitærutstyret vurderes å være i funksjonell stand uten registrerte skader.<br>Merknad:<br>-Det er ikke etablert noen dreksåpning for synliggjøring av eventuell lekkasje fra innebygget sisterner, og det er ikke framlagt noen dokumentasjon på annen godkjent løsning. | |

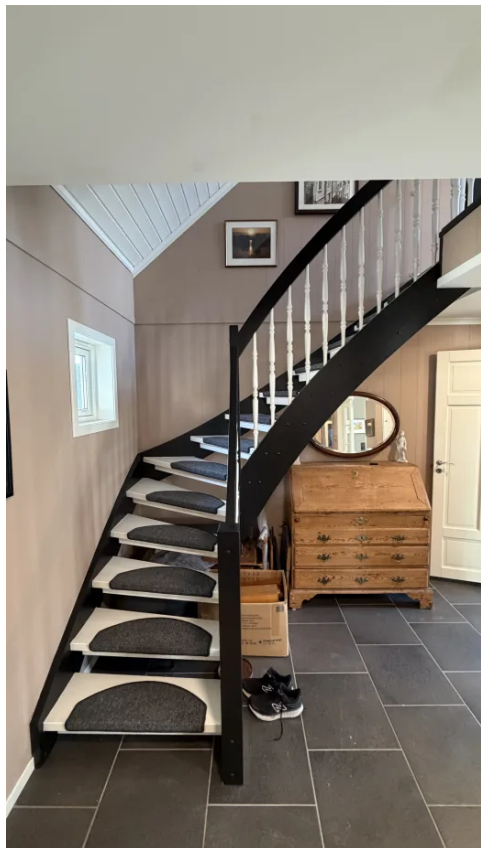
## 6.27 Øvrig: Innvendig trapp

Innvendig trapp fra byggeåret, normal brukslitasje i overflater.  
Manglende håndløper på vegg.
