Tilstandsrapport for bolig

Tveteneveien 53C, Larvik

Eiendom	Bygning	Byggeår	BRA	BRA-i	BRA-e
Tveteneveien 53C 3265 Larvik Gnr: 4060 Bnr: 55 LARVIK	Leilighet	2004	70 m ²	70 m ²	—
Oppdragsnr.	260427-002				
Befaring / Rapport	26.04.2026 / 22.05.2026				
Tilstede	Undertegnede				
Rapportansvarlig	Schau Takst AS v/ Einar Schau - takst@schau.no

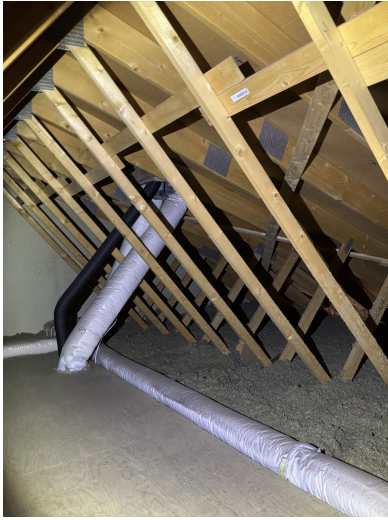
Fagverkstakstoler av tre med spikerplater i knutepunkter. Innblåst løsfyll i loftsgulv fremstår jevnt fordelt og med tilstrekkelig tykkelse. Dampsperre er ikke synlig fra loftsiden — fullgod kontroll er ikke mulig.

Lufting av takkonstruksjonen fremstår funksjonell.

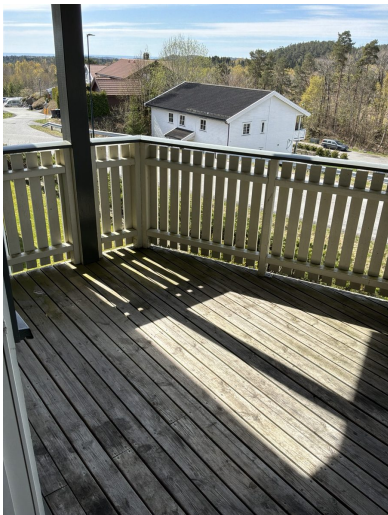
Balkong utenfor stue med takoverbygg, impregnerte terrassebord og rekkverk av stående bordkledning med relativt høy slitasje og vedlikeholdsbehov.

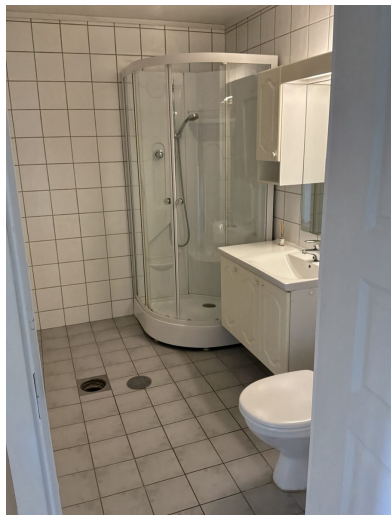
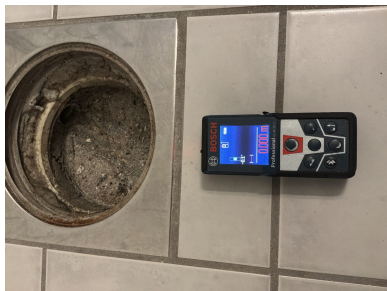
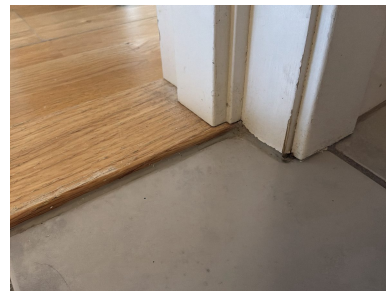
110 % • 22/20 år
Gulv TG 2	Flislagt gulv med opphøyd terskel ved dør. Fall på 2° fra terskel mot sluk, men kun 0,4° i sluknær sone — under krav til tilstrekkelig fall mot sluk. Årsak til forhøyet TG: Korrekt fall til sluk ikke anlagt. Konsekvens: Optimal avrenning av vann til sluk vil ikke skje. Levetid:

110 % • 22/20 år
Sluk, membran og tettesjikt TG 2	Synlig membran under slukklemming kan ikke bekreftes, uten at dette utelukker at membran er til stede. Årsak til forhøyet TG: Membranens forventede levetid medgått. Konsekvens: Risiko for utettheter. Påregnet oppgradering. Levetid:

147 % • 22/15 år
Fuktmåling og hulltaking TG 2	Hulltaking er ikke utført grunnet tilstøtende konstruksjoner og kjøkkeninnredning. Fuktmåling i vegg fra kjøkken viste normale verdier. Tilstanden bak fliser og tettesjiktets funksjon er ukjent. Årsak til forhøyet TG: Konstruksjonen er ikke åpnet og det er ikke foretatt destruktiv prøvetaking — omfanget av eventuell fukt kan ikke fastslås uten å åpne konstruksjonen. Konsekvens: Skjult fuktskade i konstruksjonen kan ikke utelukkes.
Dokumentasjon vanntett sjikt	Dokumentasjon på vanntett sjikt foreligger ikke. Rommet er fra byggeår og tettesjiktets type, utførelse og tilstand er ukjent.

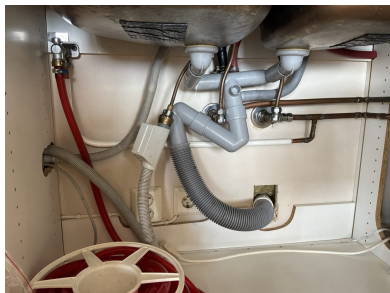
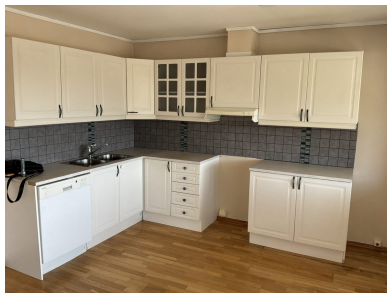
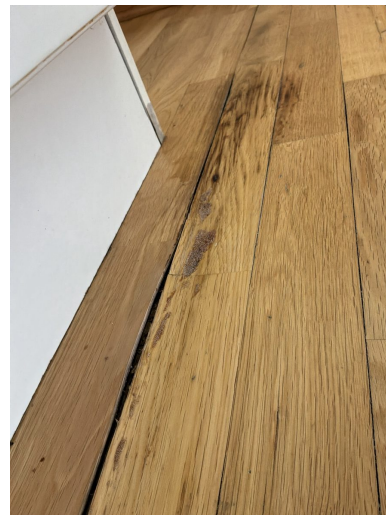
Parkett på gulv med registrerte fuktskader der kjøleskapet har vært plassert.

Årsak til forhøyet TG: Svelling skyldes typisk periodevis vannsøl, lekkasje fra tilkoblingslange, eller defekt pakning.

Konsekvens: Risiko for fuktopptak i undergulv.

Innredning med malte MDF-fronter har forholdsvis høy slitasje. Skrog og benkeplate er av foliert spon, og kjøkkenet er i åpen løsning med stue.

Årsak til forhøyet TG: Innredningen har forholdsvis høy bruksslitasje.

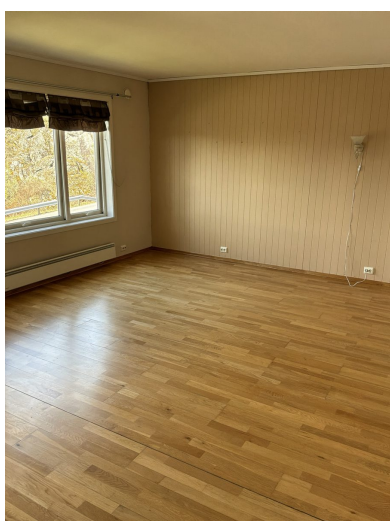
Parkett på gulv i stue og kjøkken har høy slitasje med langsgående sprekk i senter samt stedvise skjolder forenlig med fuktbelastning over tid.

Årsak til forhøyet TG: Fuktbelastning fra kjøkkenområdet kan ha bidratt til sprekkdannelse og misfarging, og parketten har overskredet forventet levetid.

Konsekvens: Kan gi økt fuktopptak i undergulv og medfører behov for utskiftning av parkett.

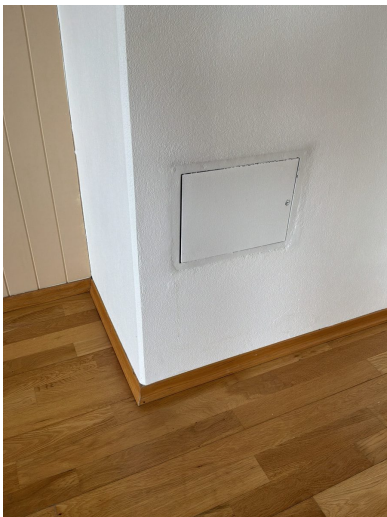
Pipe med sotluke finnes i stue. Ildsted er ikke montert.
