# Tilstandsrapport

Rekkehus

Hammerstranda 27 , 7350 BUVIKA

Befaringsdato: 13.03.2026

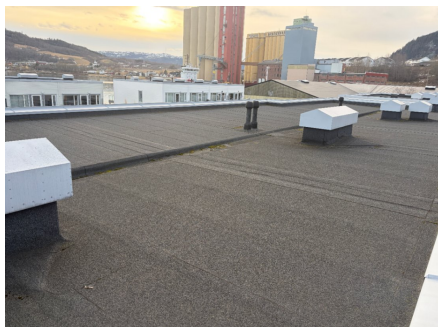
Taket er tekket med papp. Undersøkelser på tak og innvendige himlinger viser ingen tegn på skader eller aktive lekkasjer på befaringsdagen. Noe mosebegroelse som anbefales fjernet.

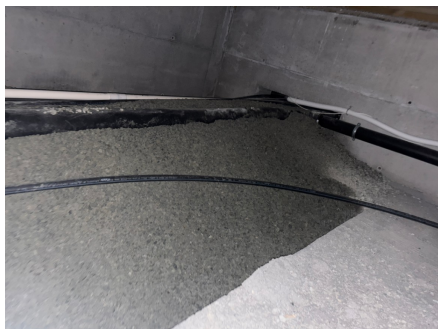
Det registreres kun stedvis fuktighet i grunnen. Utførelsen til denne enheten er tilnærmet lik boligene i området der fukt tidligere er registrert. Forholdet er trolig grunnet grunnvann som til tider er høyt. Som forebyggende tiltak er det etablert utsparinger i grunnen slik at overflatevann kan dreneres ut gjennom grunnen. Videre er ventilering av kryprommet i form av et ettermontert avtrekkssystem fra 2020. Det presiseres at det ikke ble registrert skader eller forhold som krever tiltak.

Utsparinger i grunnen

Jevnlig tilsyn anbefales, samt rutinemessig drifting/ kontroll av ventilasjon/ avfuktingsanlegget.

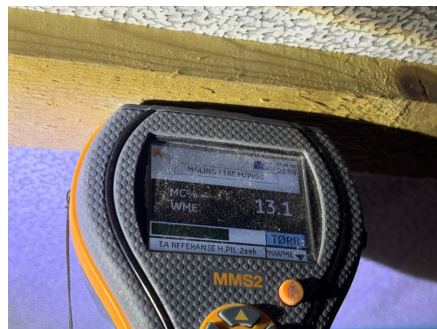
Ingen forhøyede fuktverdier i konstruksjonen

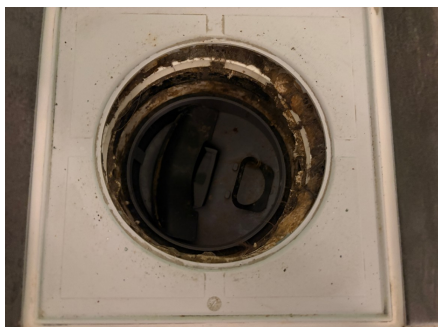
Sluket er et plastsluk og ingen tegn på skader blir registrert. Kontrollen er følgelig begrenset og det forventes da at membran er benyttet som fuktsikring bak og under flis og er påført på en fagmessig god måte etter leggeanvisning

Plastsluk uten tegn på skader

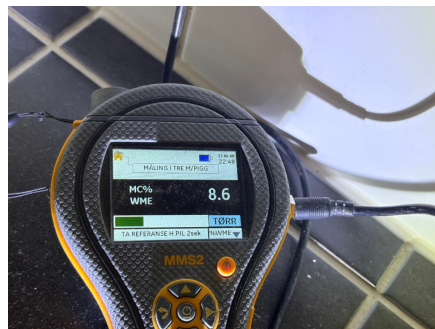
Sjakt på baderommet med stoppekran/ vannmåler

Hulltaking er ikke nødvendig da det er en åpning/ sjakt på badet. Ingen tegn til skader

Ingen tegn til skader.
