# Tilstandsrapport

Enebolig

Tallbakkvegen 26, 2280 GJESÅSEN

Befaringsdato: 14.11.2025

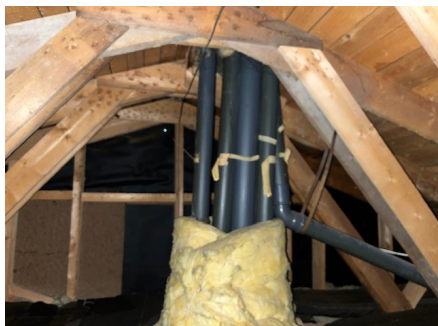
Mange uisolerte rør på loft. Ukjent hva dette er.

Isolering av ventilasjonsrør på loft.

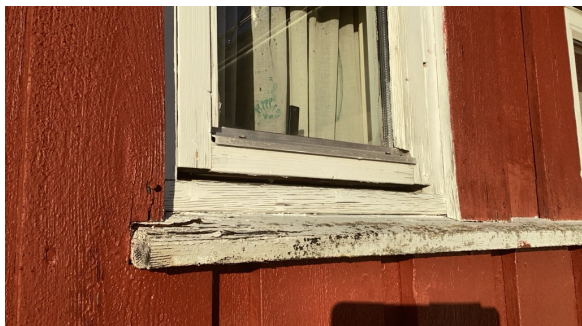
Eksempel på slitasje på vannbrett.

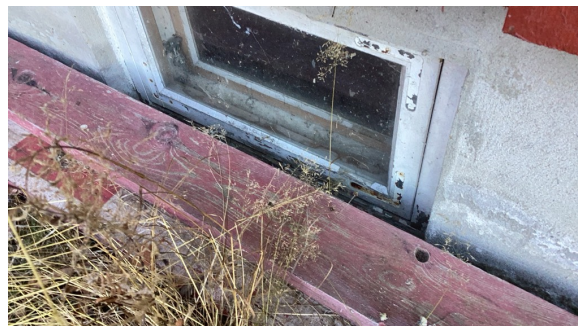
Kjellervinduer er delvis under terreng og det er råteskader i flere kjellervinduer.

Flere kjellervinduer har råteskader.

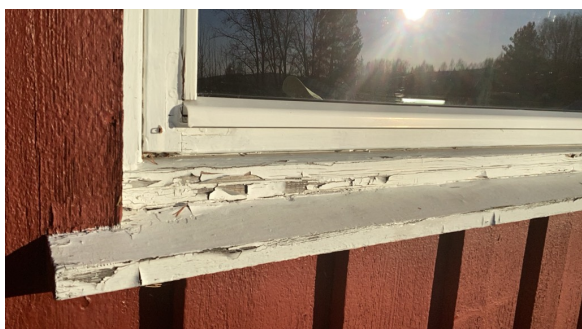
Eksempel på utvendig slitasje.

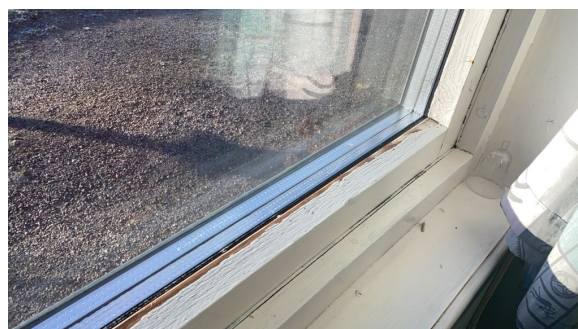
Eksempel på innvendig slitasje.

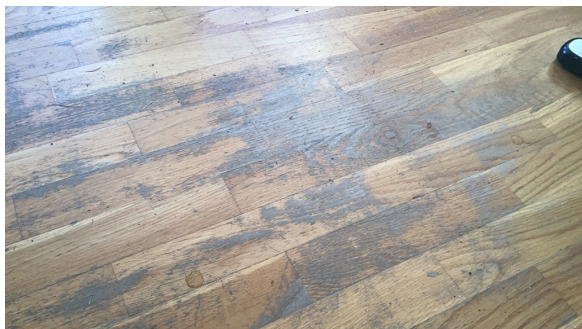
Overflater har en del slitasje, eksempler på avvik er: Bølger i gulvbelegg, slitasje på parkett og rift i tapet.

Eksempel på slitasje på parkett.

Flere overflater er modne for oppussing.

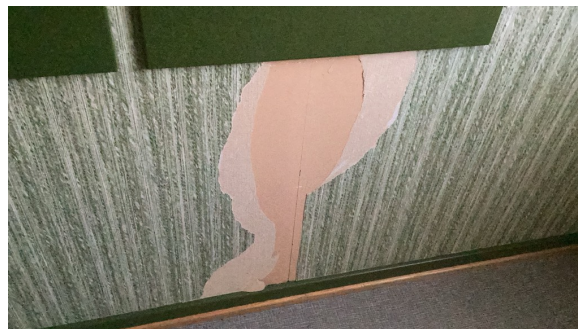
Eksempel på slitasje på tapet.

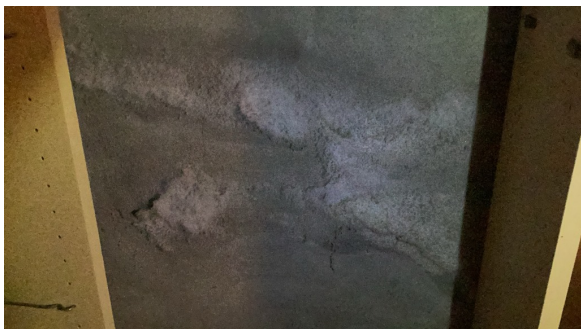
Det er flere steder tegn til fuktpåkjenninger i form av saltutslag.

Eksempel på saltutslag på vegg.

- Det anbefales at alt treverk i kjeller fjernes og at kjelleren har mest mulig åpne murkonstruksjoner med god utlufting.

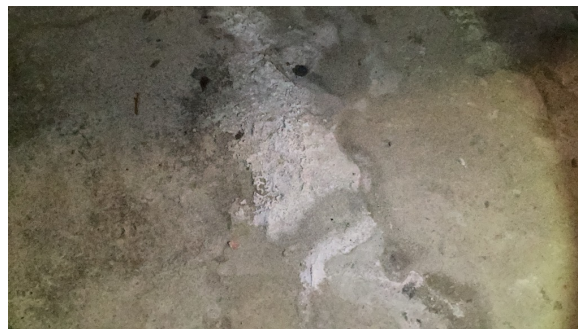
Eksempel på saltutslag på gulv.

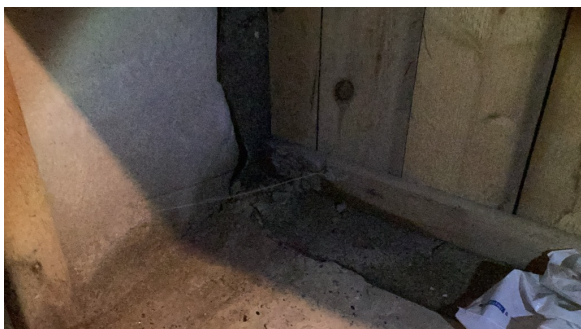
Det er stedvis råteskader i trevegger som grenser mot grunnmurer.

Noen steder skader på trevegger.

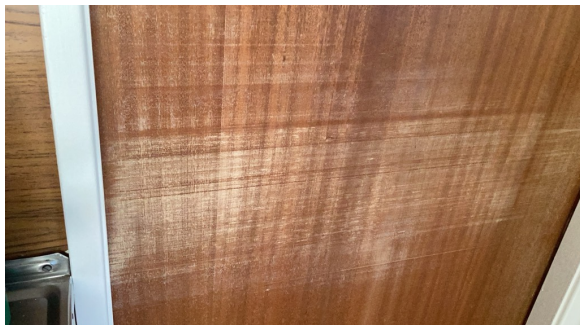
Eksempel på slitasje på dør i 1. etasje.

Vedlikehold, justering/tilpasning og utskifting av dørblad etter ønske/behov.

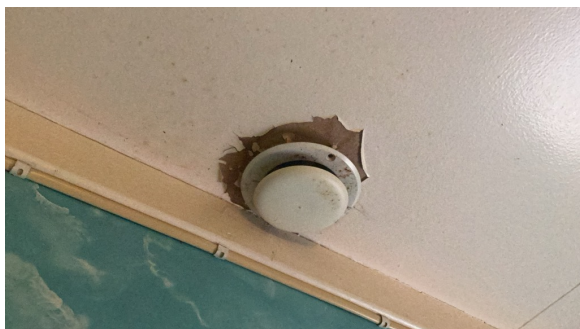
Avskaling av maling rundt ventil i himling.

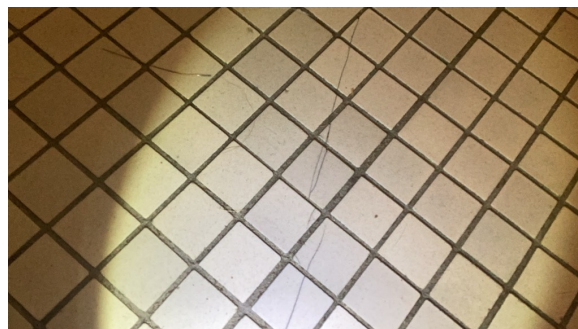
Det er sprekk i gulvfliser.

Eksempel på sprekk i fliser på gulv.

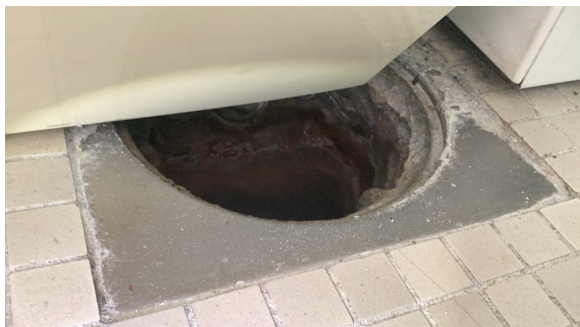
Det er ikke tegn til bruk av membran i sluk.

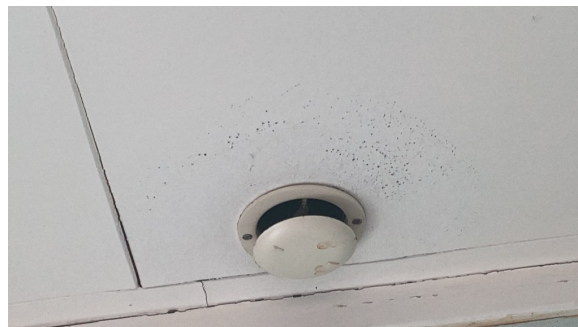
Det er swelling i himling ved ventil.

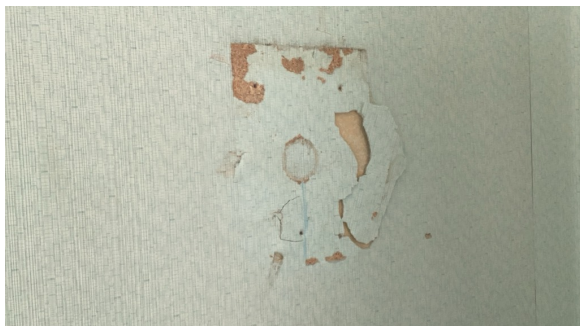
Eksempel på skade på vegg.

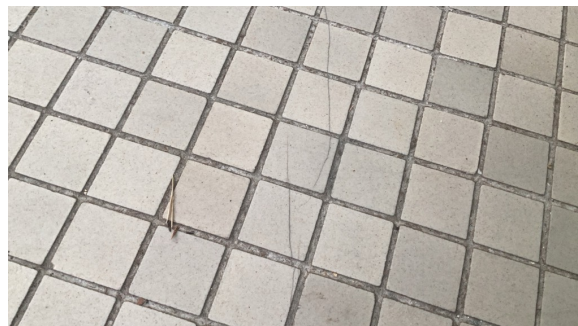
Det er sprekker i gulvfliser.

Eksempel på sprekk i fliser.

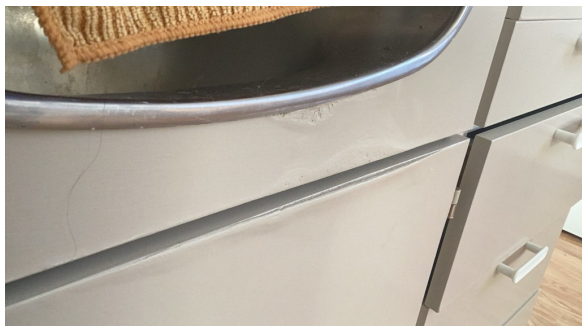
Det er svelleskade ved vask, ellers normal slitasje.

Svelleskade ved vask.

Det er ikke nødvendig med tiltak ut fra funksjon.

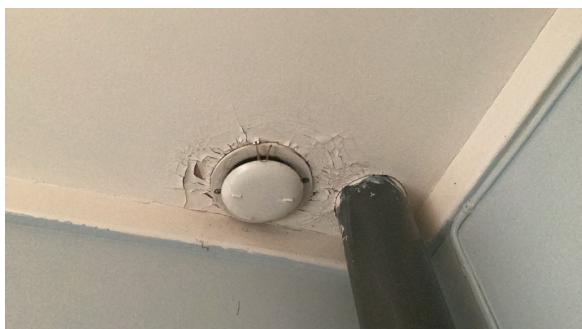
Avskaling i himling.

- Mekanisk avtrekk bør etableres på toalettrom.

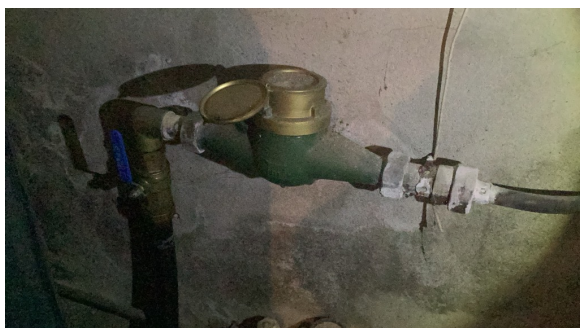
Stedvis kraftig korrosjon.

- Tidspunkt for utskiftning av vannledninger nærmer seg.
- I forbindelse med oppgradering av våtrom vil det være naturlig med utskiftning av rør.
- Utette rørkoblinger må skiftes/utbedres.

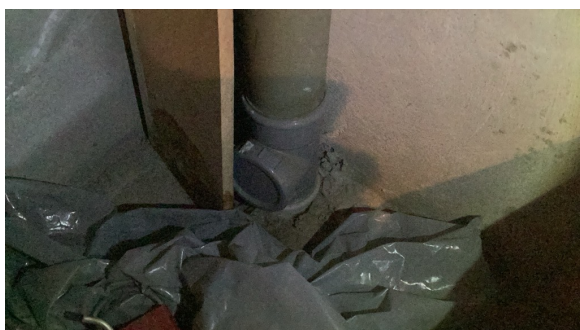
Eksempel på stakepunkt i kjeller.

- Det er ikke behov for utbedringstiltak siden anlegget fungerer i dag, men ut ifra alder kan skader plutselig oppstå på eldre anlegg.

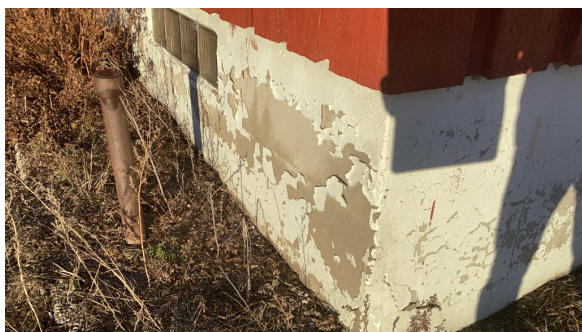
Eksempel på avskaling på grunnmur.

Foreløpig er det ikke nødvendig med tiltak utover forsegling av sprekker.

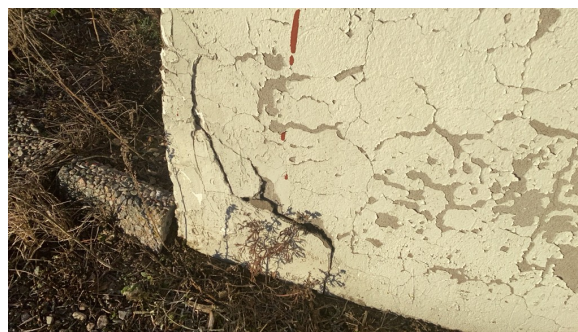
Det finnes stedvis sprekker i grunnmurer, innvendig og utvendig, horisontalt og vertikalt.

Eksempel på utvendig sprekk i grunnmur.

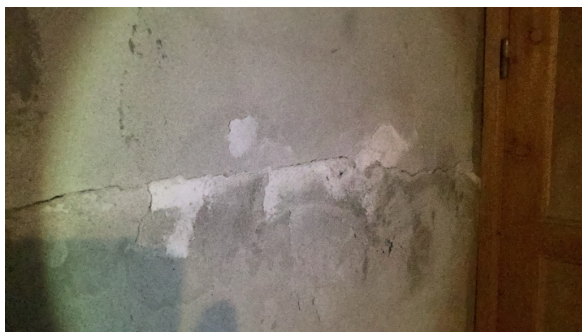
Eksempel på innvendig sprekk i grunnmur.

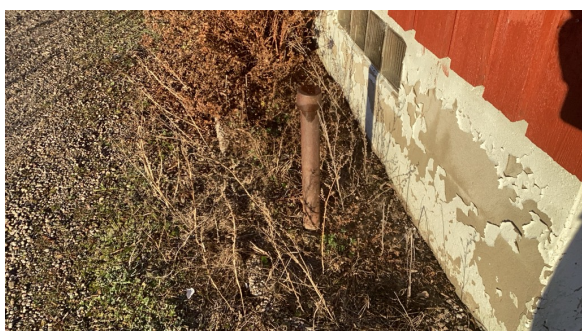
Ukjent hva oppstikk er. Det er opplyst at det ikke er oljetanker på eiendommen utover den i kjeller.
