Rekkehus m/carport
 Borgetun 16
 3711 Borgestad

Boligens tekniske tilstand:

Dato: 01/11/2024

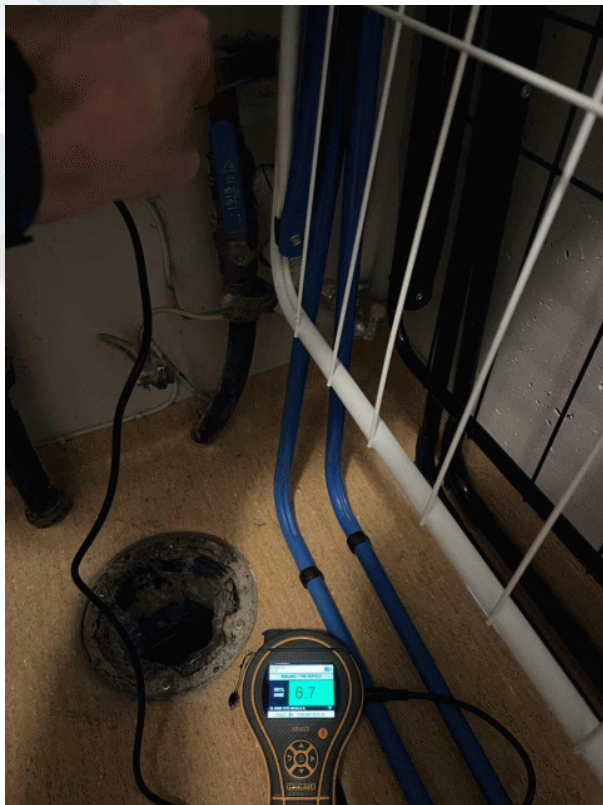
7.2 Bad 1. etasje

Overflatene fremstår i normalt god stand. Det registreres for dårlig fall på gulv mot sluk. Det bemerkes sprekk i en fug og noe hulrom under flis. Det ble ikke avdekket øvrige svekkelser under besiktigelsen.

TG2 vurderes grunnet ikke tilfredsstillende fall på gulv mot sluk, sprekk i fug og hulrom under flis.

Tettedetaljer ved rørgjennomføringer tilknyttet vann og avløp til servant er usikker. Fare for fukt i konstruksjon.

TG2 vurderes grunnet ukjent alder på membran og manglende tettedetaljer rundt rørgjennomføringer.

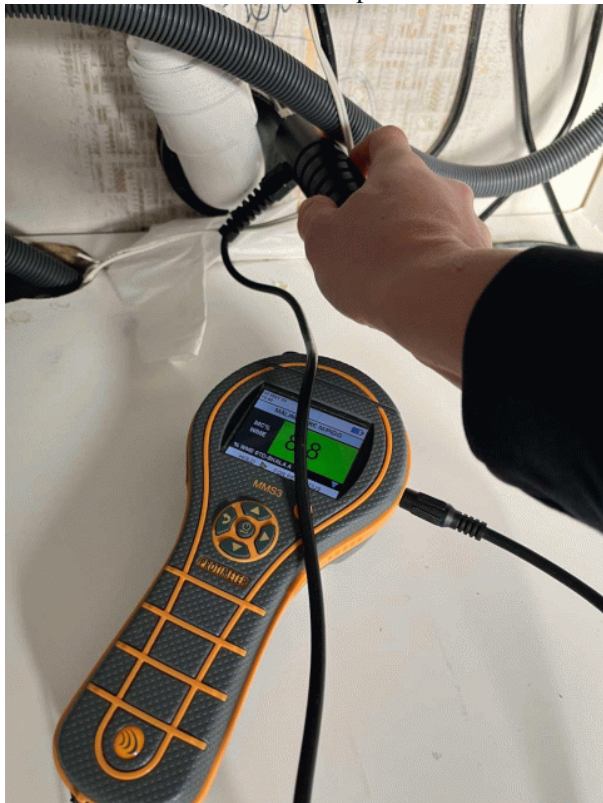
7.3 Vaskerom

Overflatene fremstår med en forventet bruksslitasje over tid der det bør påregnes å pusse opp enkelte elementer. Det ble ikke avdekket riss eller sprekker under besiktigelsen.

TG2 vurderes grunnet slitasje på vegger i form av sår og skader. Det bør påregnes utbedringer.

Tettedetaljer ved rørgjennomføringer tilknyttet vann og avløp til servant er usikker. Fare for fukt i konstruksjon.

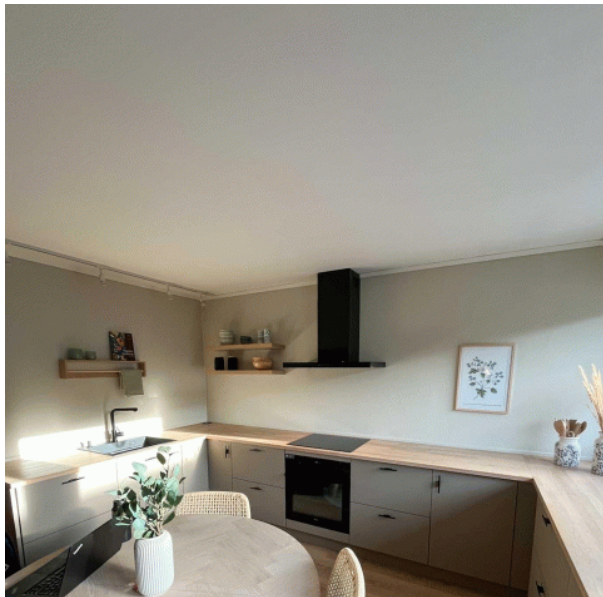
Innredningen fremstår i god stand. Det ble ikke avdekket mekaniske skader eller slitasje av betydning. Det registreres normalt vanntrykk, god avrenning fra vannkran og godt oppsug i ventilator. Det registreres waterguard, men det mangler komfyrvakt.

TG2 vurderes grunnet manglende komfyrvakt.
