# Tilstandsrapport

Leilighet

Lille Brannberget 27, 1769 HALDEN

Rapportdato: 09.04.2025

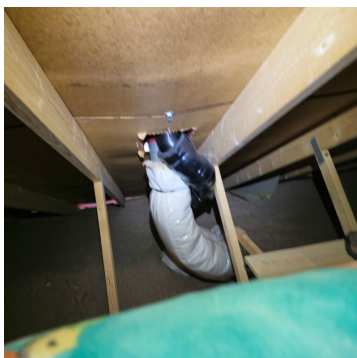
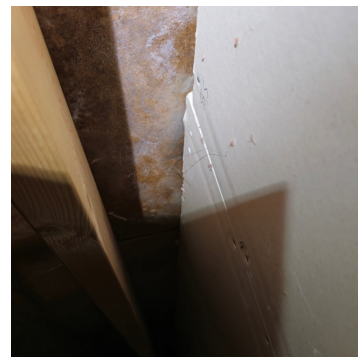
Taktekkingen er av betongtakstein. Taket er besiktiget fra bakkenivå. Siden taket (takkonstruksjon, takteking og skorstein) kun er observert fra bakkenivå, er vurderingen begrenset av dette. Det er ikke sikkerhetsmessig forsvarlig å bevege seg ut på taket eller observere fra stige. Selv om det ikke er avdekket skader under befaringen, betyr ikke dette at det ikke foreligger skader som en besiktigelse på taket kan avdekke. Vær oppmerksom på denne risikoen. En undersøkelse av taket kan utføres av en fagperson under tilstrekkelige sikkerhetsforhold. Undertak av sutakplater, besiktiget fra loft.

Gjennomføringer i undertak bør tettes og ventileringen/lufting bør utbedres.

God tetting forhindrer fuktighet fra å trenge inn i konstruksjonen, noe som reduserer risikoen for kondens og muggsoppvekst på loftet/undertak.

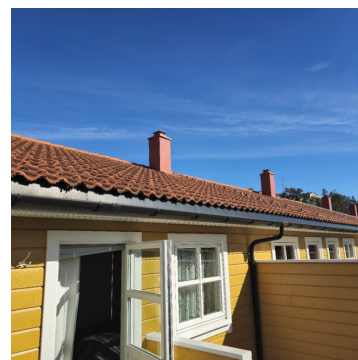
### ! TG 2 Nedløp og beslag

Renner, nedløp og beslag i stål.  
Kun befart fra bakkenivå. Ikke funksjonstestet.

- Det er ikke krav om utbedring av snøfangere opp til dagens krav.

Selv om det ikke var krav om snøfangere på byggemeldingstidspunktet, er det huseiers ansvar å sikre at snø og is ikke utgjør en fare for personer og eiendom. Å installere snøfangere kan være en fornuftig investering for å øke sikkerheten og redusere risikoen for skader

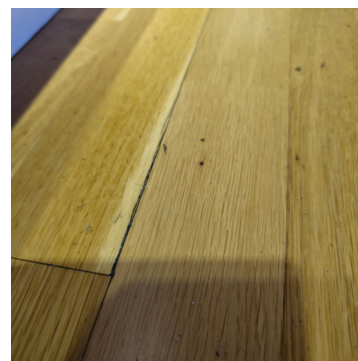
Det er noen sprekker og bruksmerker på overflater.

Det er ikke behov for umiddelbare tiltak, det må vurderes i henhold til fremtidig bruk og tilpasning av rommene.

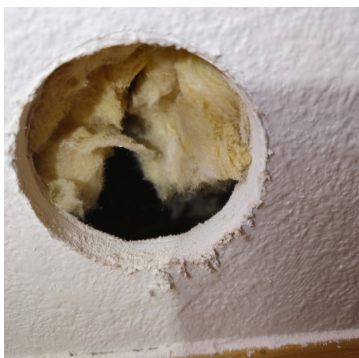
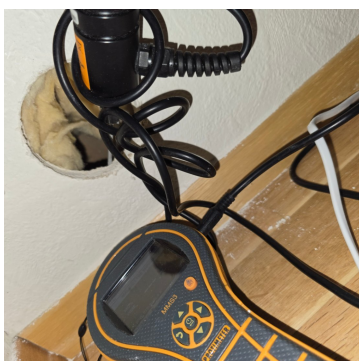
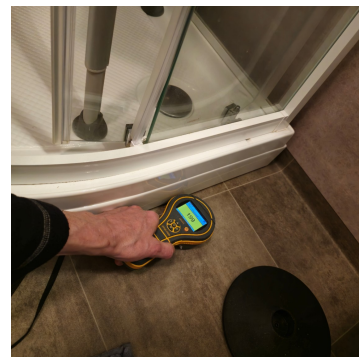
### ! TG 0 Tilliggende konstruksjoner våtrom

Det ble foretatt hullboring fra vegg under trapp og inn mot våtsonen på badet. Det ble avdekket isolasjon og gips i vegg.  
Det ble målt normale fuktverdier ved hulltaking. Normale fuktindikasjoner målt på overflater.

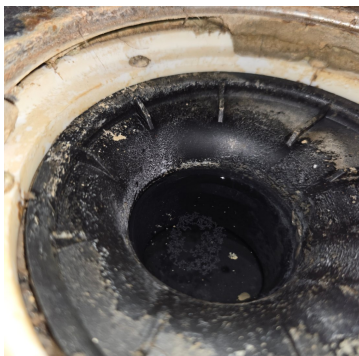
- Det er påvist at høydeforskjell fra topp slukrist til gulv/synlig topp membran ved dørterskel er mindre enn 25 mm.
- Det er påvist avvik i fallforhold til sluk i forhold til krav i forskrift på byggetidspunktet.

Det bør gjøres utbedringer av høyden på membran ved dør for å forhindre at eventuelt lekkasjevann renner ut av rommet. Vær oppmerksom ved bruk. For å få tilstandsgrad 0 eller 1 må gulvet bygges om, for å få riktig fall til sluk. Det vil imidlertid sjelden være økonomisk rasjonelt som et enkeltstående tiltak. Ved en eventuell renovering, påse at badet bygges med riktig fall til sluk.

- Installering av tett dusjkabinett anbefales.

Overvåk tilstanden jevnlig. For å få tilstandsgrad 0 eller 1 må tettesjiktet skiftes ut, men tidspunktet for når dette er nødvendig er vanskelig å si noe om. Ved renovering, påse at alle forhold med tettesjiktet, våtsone, sluk, røranlegg mv. dokumenteres.

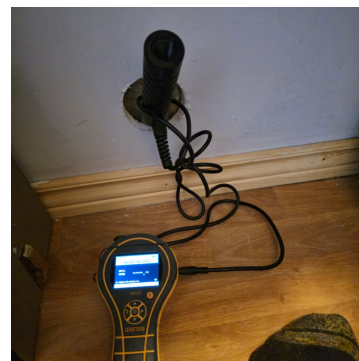
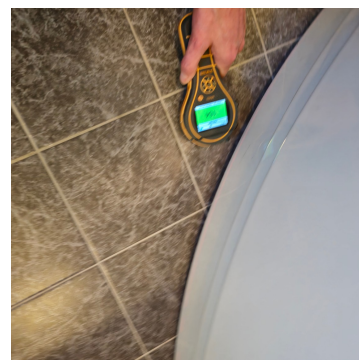
Det ble foretatt hullboring fra bod og inn mot våtsonen på badet. Det ble avdekket isolasjon og gips i vegg.

Det ble målt normale fuktverdier ved hulltaking.

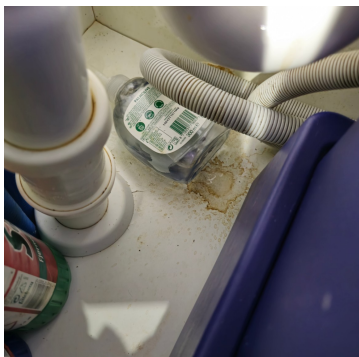
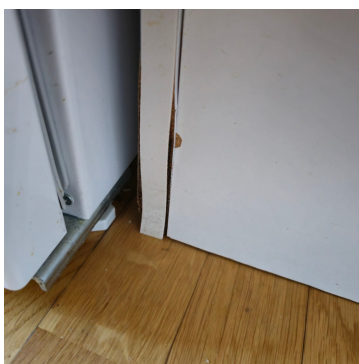
- Det er påvist skader/fuktskjolder i kjøkkengulvet.
- Det er avvik:

Eier har malt inne i kjøkkenskap og utbedret fuge mellom benk og vegg etter befarings.

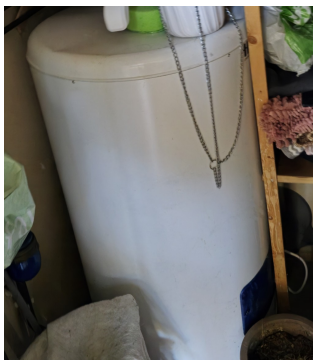
- Det er ikke behov for utbedringstiltak siden tanken fungerer i dag, men ut ifra alder kan skader plutselig oppstå på eldre tanker.

Varmtvannsberederen i bygget er tilkoblet i henhold til de kravene som var gjeldende på byggetidspunktet. Dette betyr at installasjonen var forskriftsmessig og sikker på det tidspunktet den ble utført. Imidlertid har regelverket endret seg siden den gang, og dagens krav for tilkobling av varmtvannsberedere er strengere for å øke sikkerheten og redusere risikoen for brann og andre farer.
