# Tilstandsrapport

Boligbygg med flere boenheter

Ole I. Bores veg 90 , 4351 KLEPPE

Befaringsdato: 09.03.2026

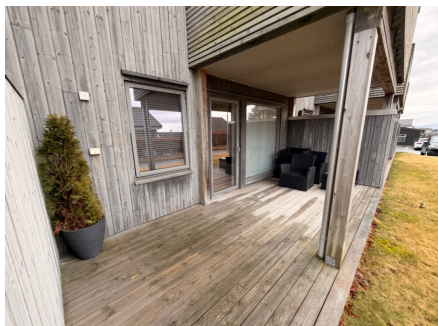
Det er etablert en markterrasse i impregneret trevirke.

Normal vær- og bruks slitasje på terrassebord. Litt vedlikeholdsbehov, ingen umiddelbare behov for tiltak.

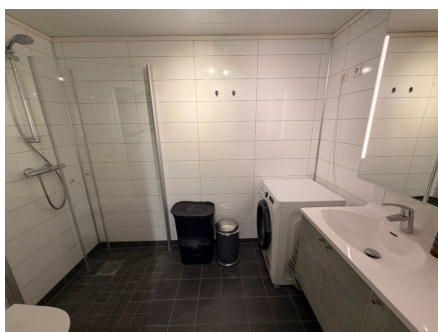
Det registreres liten glippe i skjøt mellom baderomsplater i dusjsjonen.

Glipe i skjøt kan medføre økt risiko for fuktinntrengning bak platene. Tetting av skjøt anbefales for å redusere risiko for fuktpåvirkning i konstruksjonen. Det er ikke registrert fukt ved måling på befaringsdagen.

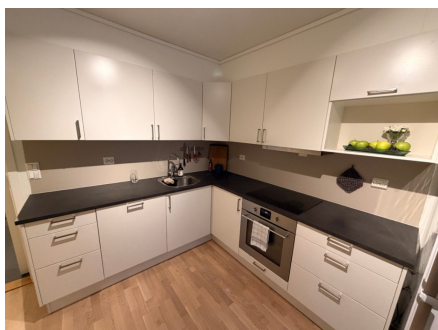
Kjøkkenet har innredning med glatte fronter. Benkeplaten er av laminat. Det er kjøleskap, oppvaskmaskin, platetopp, stekeovn, vannstoppsystem og komfyrvakt.

Avløpsrør under kjøkkenvask bør etter strammes med jevne mellomrom, dette fordi disse over tid glir fra hverandre ved bruk av varmt og kaldt vann, og kan forårsake fuktskade i skap og eventuelt nærliggende gulv.

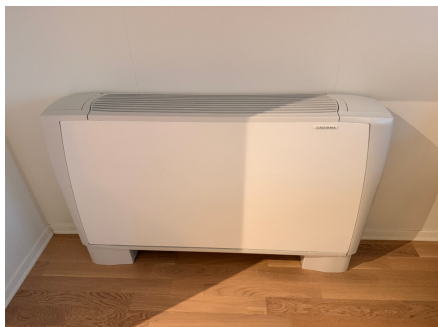
Boligen har vannbåren varme med gulvvarme på bad og gang, og viftekonvektor i oppholdsrom. Anlegget fremstår i fungerende stand ved befarings.

Viftekonvektor i stue
