# Tilstandsrapport

Enebolig

Furuvegen 5, 2090 HURDAL

Befaringsdato: 04.06.2025

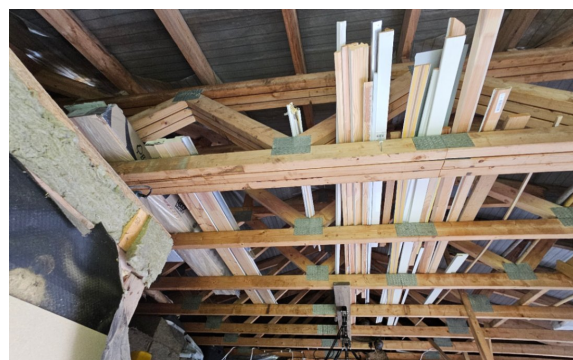
### Vurdering av avvik:

- Det er avvik:

Det anbefales at det gjennomføres en grundigere kontroll av loftskonstruksjonen når forholdene tillater dette. Dette vil sikre en mer nøyaktig vurdering av tilstanden og eventuelle nødvendige tiltak for å opprettholde konstruksjonens integritet.

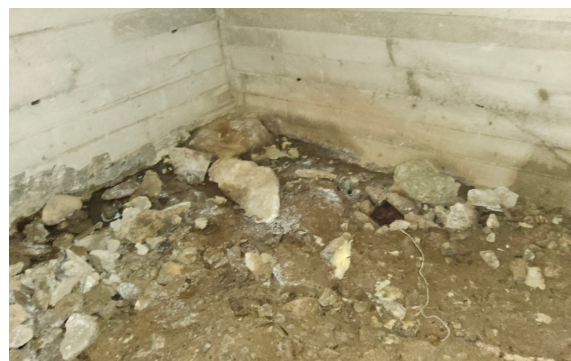
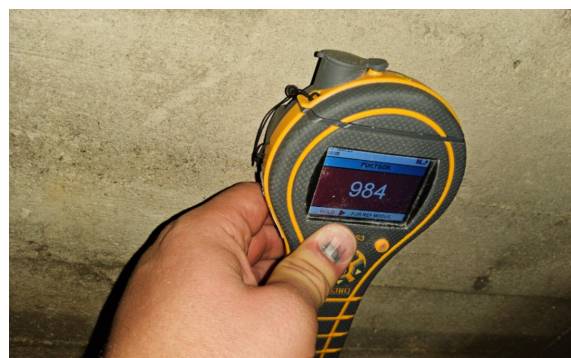
## Vurdering av avvik:

- Det er påvist indikasjoner på noe fuktgjennomtrenging i kjellergulv.
- Det er påvist synlig fuktighet på mur/gulv i kjeller.

- Det må foretas tiltak for å redusere/begrense fuktgjennomtrenging inn i kjeller.

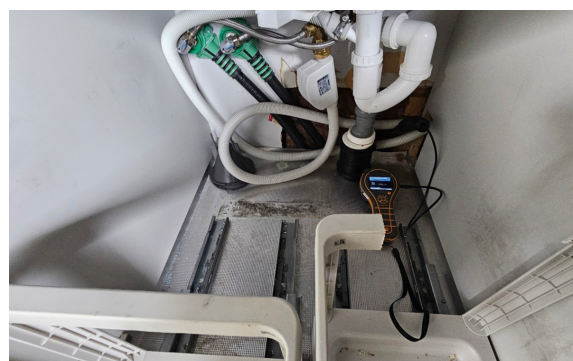
Det opplyses at våtrommet er utført uten vanntett sjikt i gulvet, noe som kan medføre økt risiko for fuktskader og vannlekkasjer over tid. På grunn av dette kan det ikke gis noen garanti for våtrommets videre bruk, og eventuell oppgradering eller utbedring bør vurderes for å sikre langvarig funksjonalitet og beskyttelse mot fuktrelaterte skader.

- Våtrommet har behov for omfattende oppgraderinger. For å sikre en løsning som oppfyller gjeldende krav, bør tettesjikt, sluk og røropplegg oppgraderes og dokumenteres.
- Manglende oppgradering av våtrommet medfører høy risiko for at konstruksjonene ikke vil tåle vanlig bruk av vann eller lekkasjer. Selv om det er dusjkabinett, er det fortsatt en betydelig risiko for at våtrommets konstruksjoner ikke tåler lekkasjer. Dette kan føre til fuktskader på tilstøtende konstruksjoner.

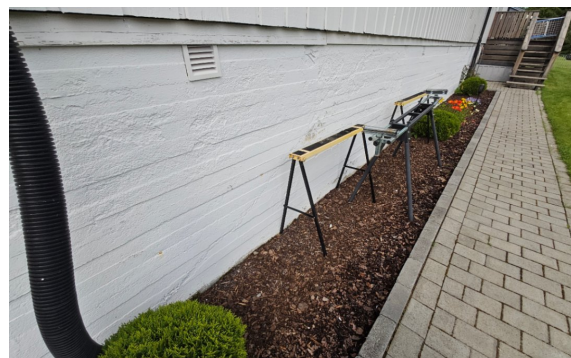
## ! TG 3 Fuktsikring og drenering

- Det mangler, eller på grunn av alder er det sannsynlig at det mangler, utvendig fuktsikring av grunnmuren ved kjeller/underetasje.
- Mer enn halvparten av forventet levetid på drenering er overskredet.

Det er etter observasjoner påvist synlig fukt i rom under terreng.

Det må påregnes utskifting av drenering i tiden som kommer.
