Tilstandsrapport

Boligbygg med flere boenheter

Ingebjørg Holthes vei 13, 3612 KONGSBERG

Rapportdato: 11.04.2025

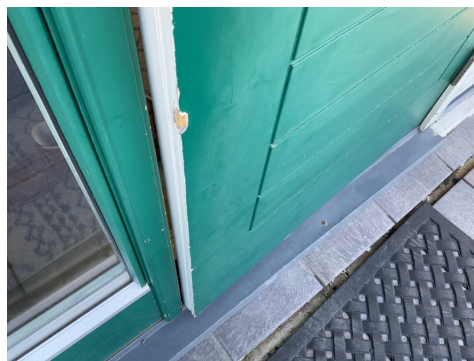
TG 2 **Balkonger, terrasser og rom under balkonger**

Boligen har en flislagt balkong på 7m2, ved inngangsparti. Balkong er
konstruert med betongkonstruksjon, og har et rekkverk av tre/ stål.

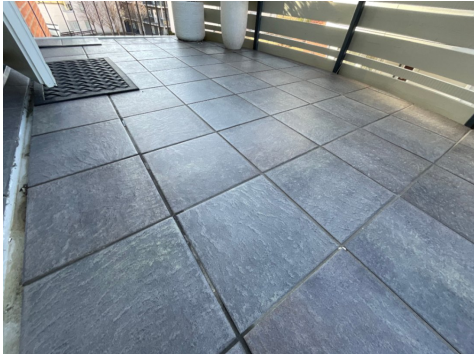
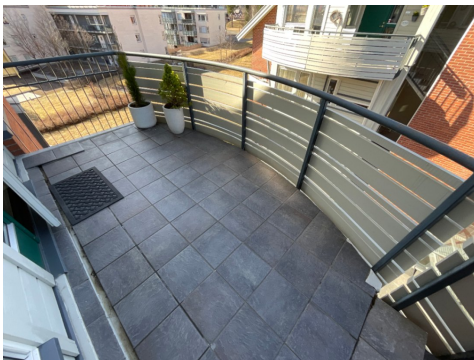
TG 2 Balkonger, terrasser og rom under balkonger - 2

- Mer enn halvparten av forventet brukstid er passert på tettesjikt/membran.
- Balkong/terrasse ligger over innredede boligrom, usikker konstruksjon. Konstruksjonsutforming gir økt fare for skader.

Utbedring er til ønsket tilstand og standard må påregnes

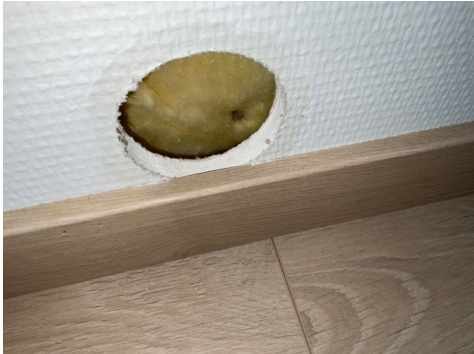
4. ETASJE > KJØKKEN

Noe sprekker/sår i overflater i rommet. Stedvis noe slitasje på innredning

Utbedring er til ønsket tilstand og standard må påregnes. Endelige kostnader vil avgjøres av ytterligere undersøkelser.

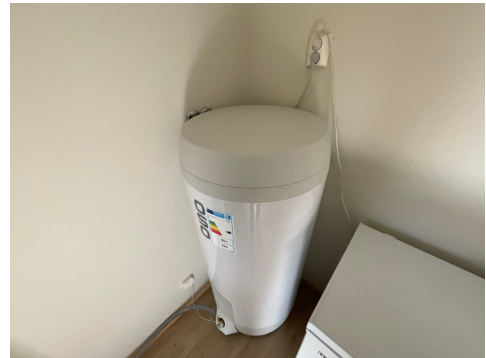
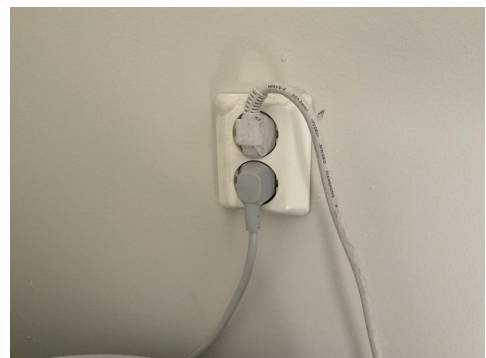
TG 2 Elektrisk anlegg

1. Foreligger det eltilsynsrapport de siste 5 år, og det er ikke foretatt arbeid på anlegget etter denne, utenom retting av eventuelle avvik i eltilsynsrapport (dvs en el-tilsynsrapport uten avvik)?
Nei

Ja Det anbefales el-sjekk da det er mer enn 5 år siden forrige sjekk.
