# Tilstandsrapport

Boligbygg med flere boenheter

Bragerhagen 16B , 3012 DRAMMEN

Befaringsdato: 17.03.2026

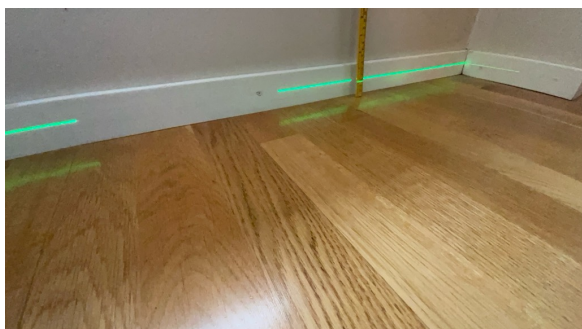
- Målt høydeforskjell på over 30 mm gjennom hele rommet. Tilstandsgrad 3 gis med bakgrunn i standardens krav til godkjente måleavvik.

Med bruk av nivelleringslaser ble det registrert totalt avvik i spisestuens lengde på mellom 15 og 35 mm, og i stuens lende på ca. 20 mm i tillegg til lokale skjevheter.

Tilstandsgrad 3 gis med bakgrunn i standardens krav til godkjente måleavvik.

- For å få tilstandsgrad 0 eller 1 må høydeforskjeller rettes opp. Det vil imidlertid sjelden være økonomisk rasjonelt som et enkeltstående tiltak i en bolig som dette. Dersom boligen en gang skal renoveres, kan man vurdere slike tiltak.

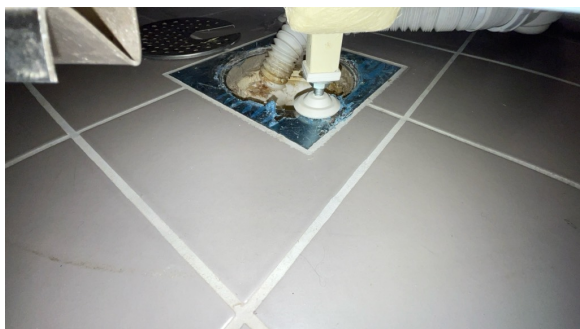
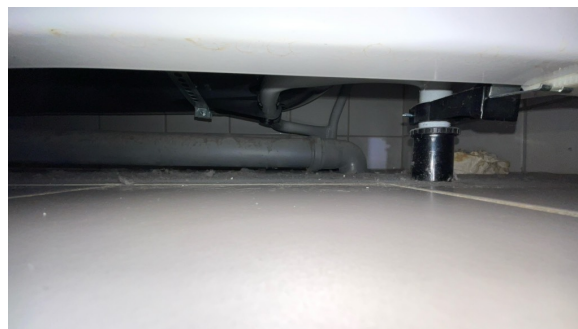
Det er plastsluk. Pga flislim er det ikke mulig å kontrollere om det er klemring eller bruk av membran.

- Det er påvist mangelfull/feil utførelse rundt rørgjennomføringer e.l. som gir fare for fukt i konstruksjonen i våtsone.
- Membran kan ikke konstateres (ikke synlig og det foreligger heller ikke dokumentasjon).
- Mer enn halvparten av forventet brukstid er passert på membranløsningen.

Det er ikke membranoppkant rundt rørgjennomføring fra badekaret som kommer opp av gulvet.

- Overvåk konstruksjonen jevnlig. For å få tilstandsgrad 0 eller 1 må løsningen utbedres, men tidspunktet for når dette er nødvendig er vanskelig å si noe om.
- Løsningen/utførelsen rundt rørgjennomføringer gir fare for fukt inn i konstruksjoner.

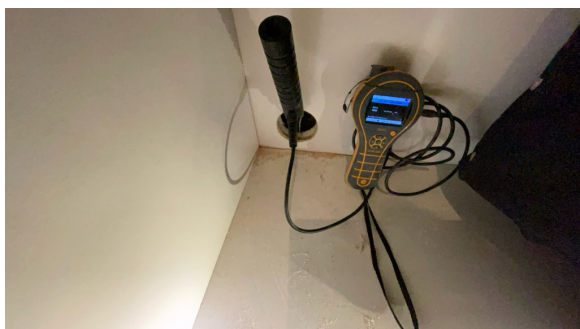
Hulltaking er foretatt i tilstøtende entre i garderobeskapet. Det ble ikke påvist fukt i veggen mot badet.

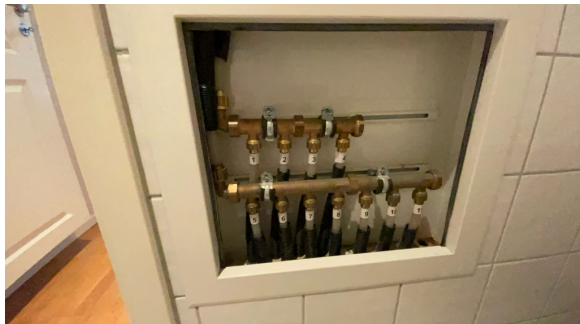
Det er rør i rørsystem med fordelerskap på badet. Stoppekran er i gangen utenfor leiligheten. Stoppekranen er ikke besiktiget.

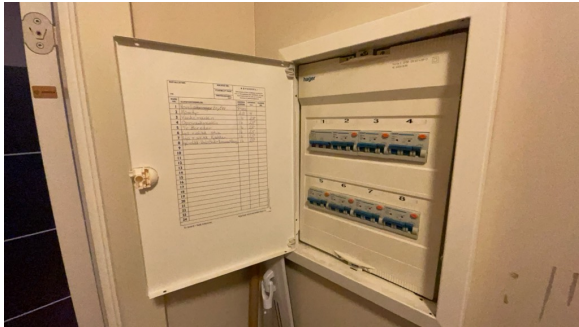
Sikringsskapet er plassert i boden med automatsikringer.
