# Åsveien 92 4328 SANDNES

## Tilstandsrapport Eierskifte

Boligtype: Leilighet

Byggeår: 1982

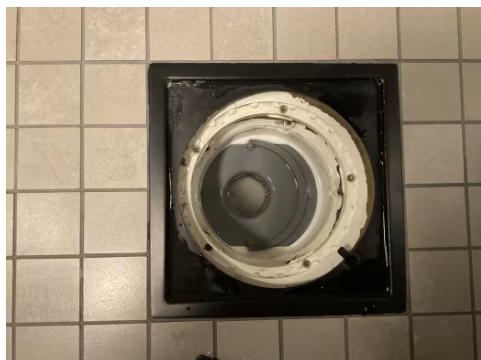
## 6.12 Våtrom: Bad/vaskerom

| Oppsummering av membran, tettesjikt og sluk | TG-1 |
|---|---|
| <p>Membran er synlig etablert under klemring i sluk i dusj, det er ellers ikke registrert noe vesentlige avvik i overflater.</p> <p>Normal tid før utskifting av gulv i våtrom med keramiske fliser direkte på membran er 10 - 30 år.</p> <p>Dokumentasjon/bilder av gulvarbeid med membran, og kvittering av rørlegger ifbm reneovering av bad er fremvist.</p> <p>Evt. tiltak, dusjkabinett kan vurderes for å redusere bruksbelastning av overflatevann.</p> | |
