Tilstandsrapport

Boligbygg med flere boenheter

Bråtenlia 9 B, 1929 AULI

Befaringsdato: 20.01.2025

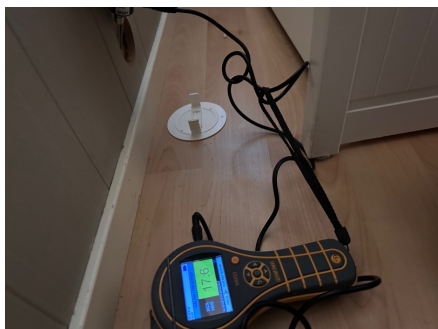
Det er utført hulltaking tidligere som er benyttet under denne befaringen. Hulltaking er foretatt og det er påvist avvik i konstruksjonen. Fuktkvotemåling (vekt%) i konstruksjonen ble målt til 17.

Det bemerkes spesielt at utforede vegger og tilfarergulv er en risikokonstruksjon. Med det menes å formidle at fuktskader kan ligge inne i lukkede konstruksjoner.

- Det er gjennom hulltaking påvist høyt fuktnivå inne i trekonstruksjonen i hulltakingen, men ikke påvist fuktskader i dette området. Høy luftfuktighet kan over tid føre til muggvekst eller sverting av materialer. Samtidig kan materialer og konstruksjoner bli ødelagt.

- Det påviste fuktnivå gir grunn til å overvåke konstruksjonen jevnlig for å se utvikling over tid, og eventuelt foreta tiltak for å unngå fuktskader.

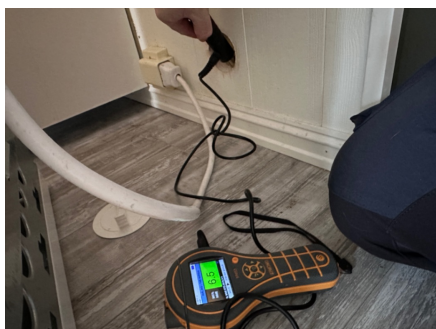
TG 1 Fukt i tilliggende konstruksjoner

Det er utført hulltaking tidligere som er benyttet under denne befaringen. Det ble ikke registrert forhøyede verdier på befaringssdag. Hulltaking er foretatt ved/i kjøkken. Fuktkvotemåling (vekt%) i konstruksjonen ble målt til 6.
