# Tilstandsrapport

Enebolig

Såkkroksveien 91, 1923 SØRUM

Befaringsdato: 22.09.2025

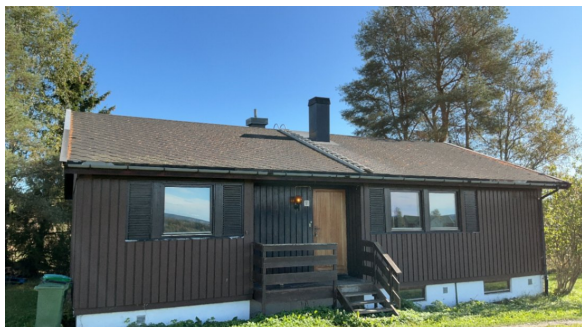
Taktekkingen er besiktiget fra bakkenivå og innvendig i bolig da det ikke var godkjent sikringsutstyr for arbeid på tak på befaringen. Undertak er ikke vurdert da dette ikke var tilgjengelig for inspeksjon på befaringsdagen. Pipebeslag og andre gjennomføringer i taktekking er ikke kontrollert, dette anbefales på generell basis undersøkt. Gjennomføringer i taktekking er svake punkt og risikoen for skader er høy.

Det er ikke behov for straktiltak, men ut ifra alder kan skader oppstå på eldre taktekking. Oppgraderinger bør etter hvert påregnes.

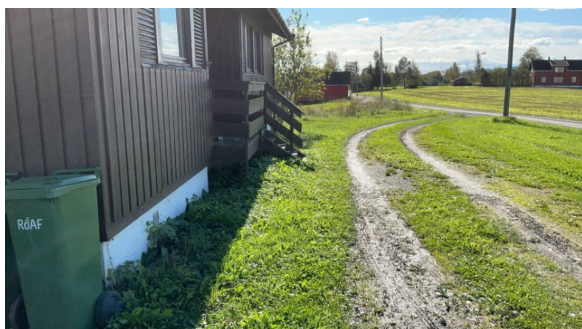
## TG 2 Veggkonstruksjon

- Det er ingen eller liten lufting i nedre kant av kledning mot grunnmur.
- Det er avvik:

Eldre trevegger kan erfaringsmessig ha skjulte skader, spesielt over grunnmuren og rundt vinduer/dører/gjennomføringer. Lufting av kledningen er ikke iht. dagens anbefalte løsning, men heller ikke dårligere enn normal løsning ved husets byggeår. Kledning bærer stedvis preg av elde og slitasje. Småsprekker nederst på kledning er registrert.

Ingen umiddelbare tiltak ansees som nødvendig, men det anbefales å følge med bygningsdelen. Ved evt. utskifting av panel og etterisolering anbefales det at det etableres luftespalte iht. dagens anbefalinger og at bygningsdelen utføres skadedyrsikker.

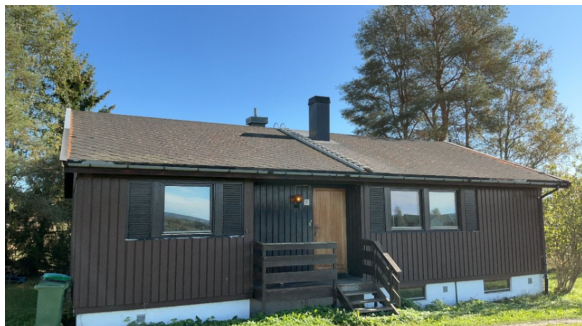
## TG 2 Takkonstruksjon/Loft

Konstruksjonene er inspisert fra luke. Konstruksjonene prefabrikkert i trekonstruksjoner. Ved enkle fuktmålinger registrerte jeg ikke verdier for skadelig fukt.

Spor av skadedyr er registrert, ansees som normalt i eldre hus. Det er ikke opplyst at dette er problematisk. Det er registrert fuktmerker rundt gjennomføringer, dette kan ha oppstått ved spesielle værforhold. Ved fuktmålinger var dette tørt på befaringsdagen. Konstruksjonene er dårligere enn dagens krav, men ikke dårligere enn hva som var normalt på oppføringstidspunktet.

Gjennomføringer i tak må kontrolleres for å kartlegge årsak til missfarging/fuktmerker.

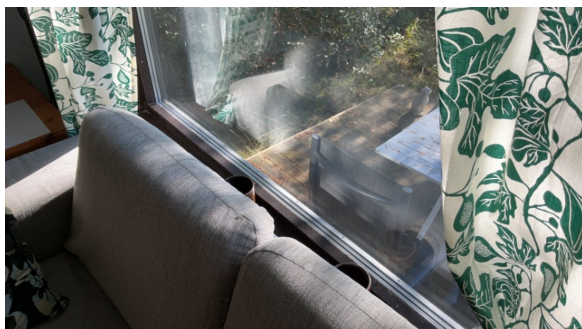
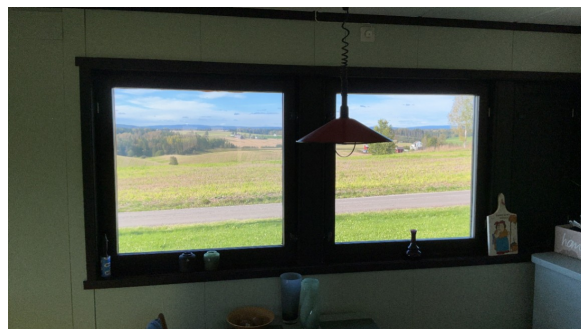
## TG 2 Vinduer

Trevinduer med 3-lags energiglass.

Det er ikke behov for straktiltak siden vinduene fungerer i dag, men ut ifra alder kan skader eller punkteringer oppstå på eldre vinduer.

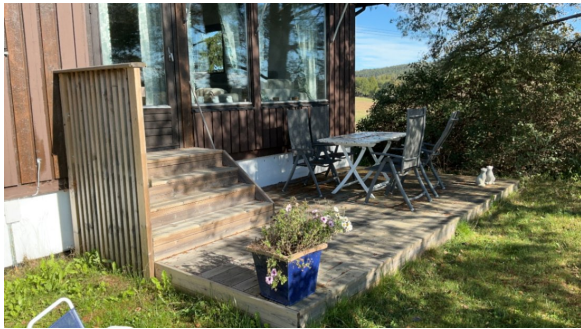
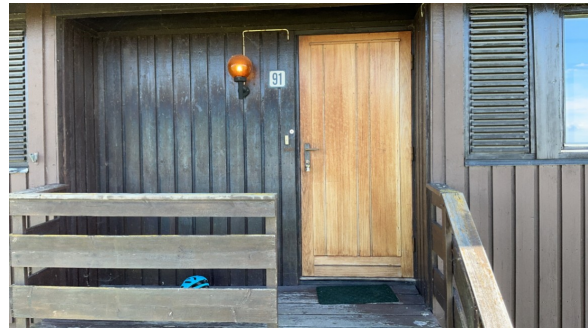
## TG 2 Dører

- Det er påvist avvik rundt innsettsdetaljer.
- Det er påvist dører som er vanskelig å åpne eller lukke.
- Det er avvik:

Utskiftning/fornyng bør vurderes.

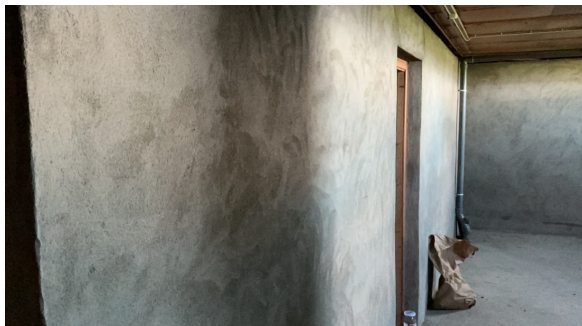
## ! TG 2 Rom Under Terreng

Fuktindikasjoner er registrert i vegg mot grunnen, dette øker risikoen for skjulte skader. Kjeller virker ikke fuktig alder tatt i betraktning, men det må påregnes fuktvandring og fuktopptrekk via kjellergulv og grunnmur. Anses som normalt i eldre kjellere og vurderes derfor ikke som noe stort problem i forhold til dagens bruk, forutsatt god ventilering.

Det er ikke behov for umiddelbare utbedringstiltak, men det anbefales å følge med kosnruksjonene.

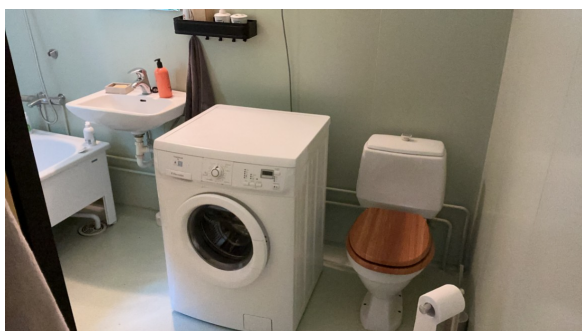
Vurdering er basert på anbefalt brukstid/levetid og at våtrom av eldre årganger normalt ikke er bygget for dagens bruk. Tilstandsgrad 3 gis med bakgrunn i at mer enn halvparten av forventet brukstid for våtrommet er oppnådd. Det er nå ingen symptomer på funksjonssvekkelse, men dette må påregnes ut fra alder, påkjenning og bruk. Ved fortsatt bruk anbefales tett kabinett for å hindre påkjenninger i form av vann/fukt direkte på konstruksjonene. Vær oppmerksom på at dette er en risikokonstruksjon med høy skadefrekvens og store konsekvenser.

Det er ikke behov for umiddelbare utbedringstiltak siden våtrommet fungerer i dag, men ut ifra alder kan skader oppstå på eldre våtrom.

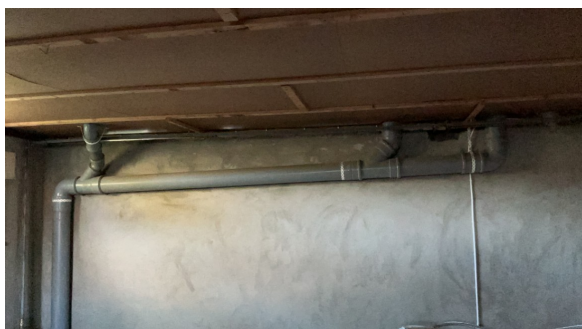
## TG 2 Avløpsrør

Synlige avløpsrør i: Plast.

- Overvåk tilstanden jevnlig. For å få tilstandsgrad 0 eller 1 må røranlegget skiftes ut, men tidspunktet for når dette er nødvendig er vanskelig å si noe om. Ved renovering, påse at røranlegget dokumenteres av fagperson.

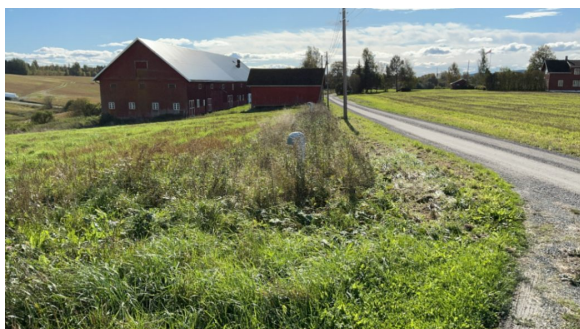
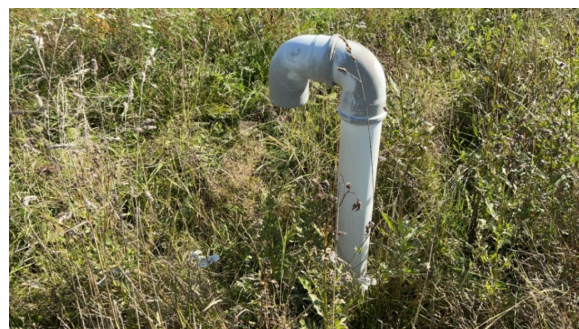
## TG 2 Utvendige vann- og avløpsledninger

Bunnledningene og utvendige ledninger er nedgravd og ikke tilgjengelig for inspeksjon.  
.Anlegget er ikke teknisk vurdert. Jeg er ikke VVS fagmann, kontakt rørlegger for evt. nærmere kontroll av anlegget. For mer info ang. levetider og brukstider se byggforsklad 700.330 Levetider for sanitærinstallasjoner i boliger.

Det er ikke behov for straktiltak utifra at anlegget fungerer i dag, men utifra alder kan skader plutselig oppstå på eldre avløpsanlegg.
