# Tilstandsrapport

Våningshus

Såkkroksveien 71, 1923 SØRUM

Befaringsdato: 22.09.2025

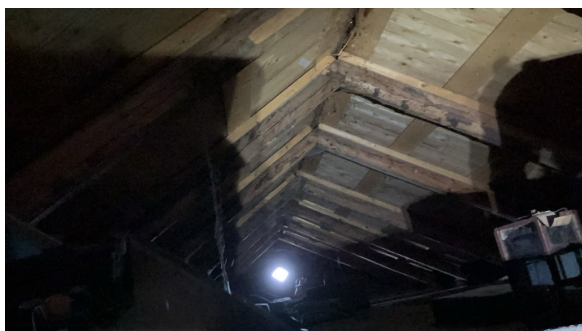
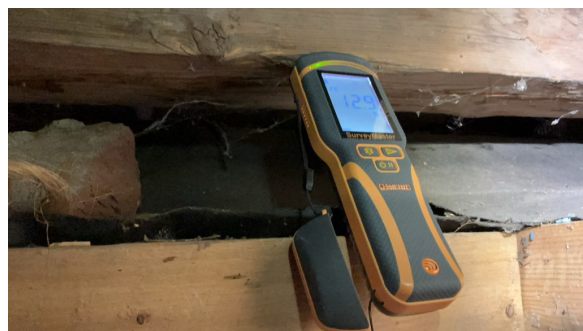
### Vurdering av avvik:

- Det er påvist avvik rundt gjennomføringer i takflaten.
- Det er påvist fuktskjolder/skader i takkonstruksjonen.
- Det er avvik:

Det er registrert fuktmerker rundt gjennomføringer, dette kan ha oppstått ved spesielle værforhold. Ved fuktmålinger var dette tørt på befaringsdagen. Konstruksjonene er dårligere enn dagens krav, men ikke dårligere enn hva som var normalt på oppføringstidspunktet.

- Tiltak:

Skjevheter er normalt byggeåret tatt i betraktning, men det anbefales å følge med videre utvikling. Det er registrert fuktmerker ved gjennomføringer rundt pipe. Kan ha oppstått ved spesielle værforhold. Det anbefales å følge med videre utvikling. Det bør påregnes utbedringer ift. lufting og isolering. Dette vil kunne ha positiv effekt på energibruken i boligen.

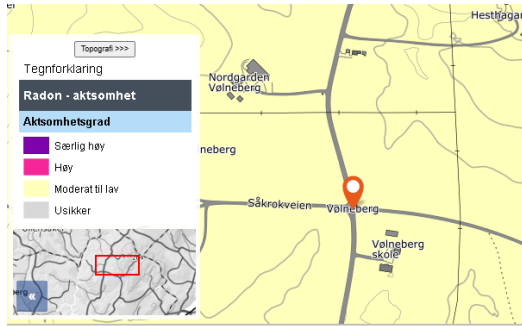
## Vurdering av avvik:

- Det er ikke foretatt radonmålinger, og bygget er heller ikke utført med radonsperre.
- Det er avvik:

Statens strålevern anbefaler radonmåling i bolig, dette er påkrevet ved utleie. Mer info angående radon kan hentes hos kommunen og Statens strålevern, [www.nrpa.no/radon](http://www.nrpa.no/radon).

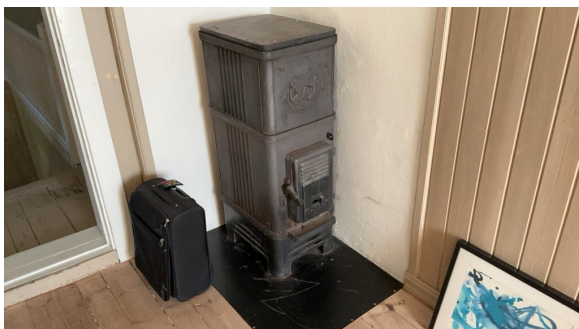
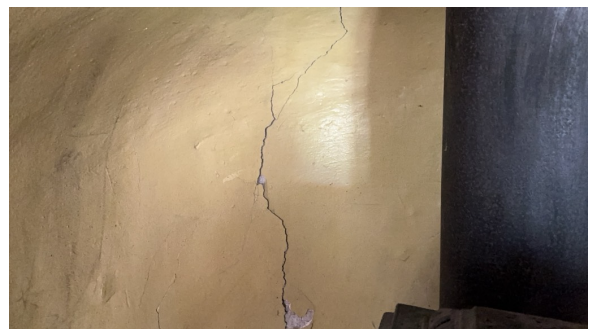
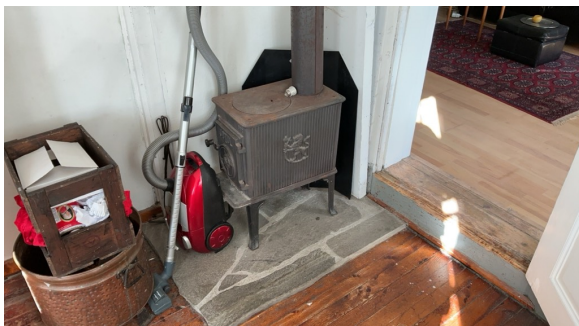
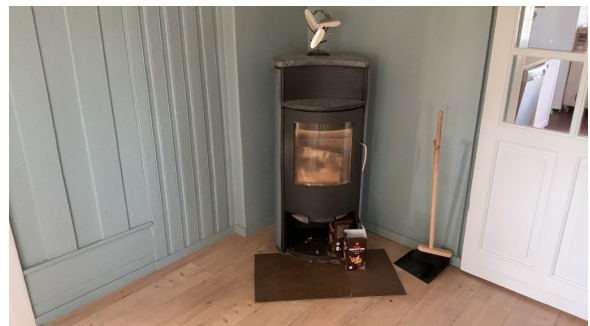
## TG 2 Pipe og ildsted

Murte piper, antatt teglstein. Pipe lengst nord er rehabilitert med nytt stålrør i 1995. Opplyst av eier.  
Pipe sør i huset er fra byggeår.  
Ildsteder er motert.

- Det er påvist sprekker og/eller riss i pipe.
- Det er avvik:

- Tiltak:

Kostnader til utbedringer/oppgraderinger må påregnes. Det anbefales ytterligere undersøkelser av brann/feiervesen.

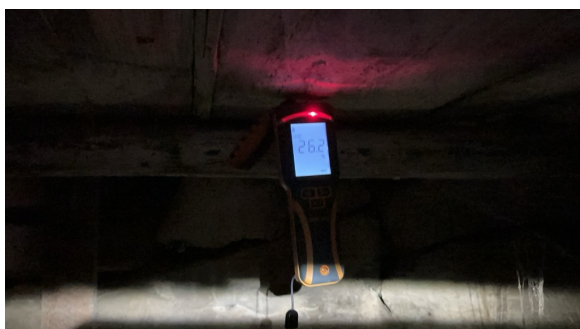
## TG 3 Kryp kjeller

Fundamentering, med natursteinsmur.

Spor av mus registrert, ukjent omfang. Skjevheter i konstruksjonen som har sin årsak i fundamenteringen ble registrert. Fuktmåling ble foretatt, jeg målte verdier over grenseverdier for skadelig fukt og dette er en indikasjon på at trevirke er utsatt for fuktpåkjenning. Ventileringen av kryperom er ikke tilstrekkelig. Utvendig terreng ligger høyere enn krypekjeller, dette gir økt risiko for fuktinnsig.

Lokale utbedringer må påregnes.

**Kostnadsestimat: 50 000 - 100 000**

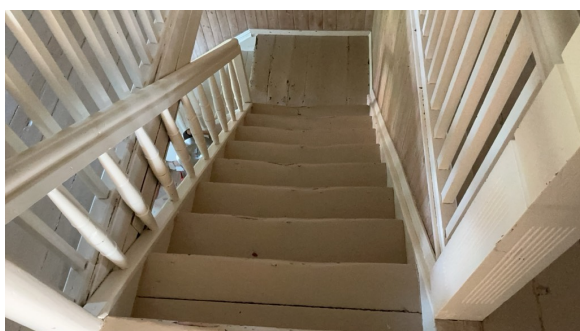
## TG 2 Innvendige trapper

Innvendige trapper mellom etasjer er utført i trekonstruksjoner.

- Åpninger i rekkverk er større enn dagens forskriftskrav til rekkverk i trapper.
- Rekkverkshøyder er under dagens forskriftskrav til rekkverk i trapper.
- Det er avvik:

- Tiltak:

For å få tilstandsgrad 1 må avvik utbedres.

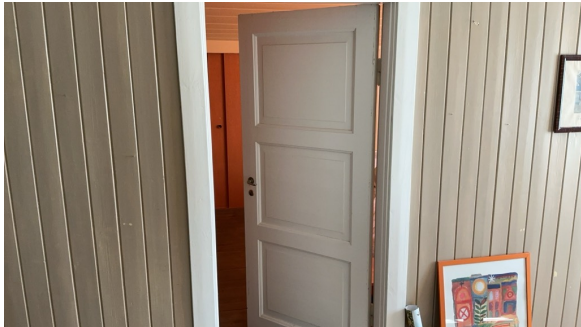
## TG 2 Innvendige dører

Innvendige dører med malte profilerte overflater.

- Det er påvist avvik som tilsier at det bør foretas tiltak på enkelte dører.
- Det er avvik:

Justeringer og enkelte lokale utbedringer må påregnes.

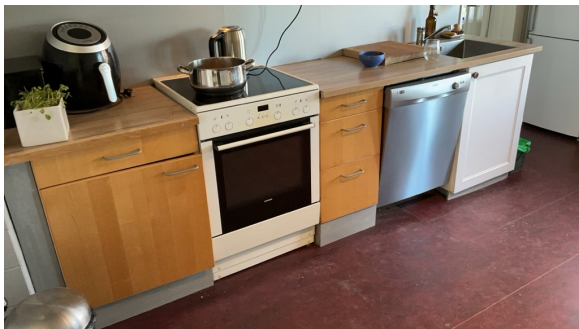
## KJØKKEN

Kjøkken med glatte og profilerte fronter. Heltre benkeplater. Nedfelt oppvaskkum i børstet stål. Ett-greps blandebatteri. Avsatt plass til komfyr, kjøl/frys og oppvaskmaskin. Kitchenboard mellom benk og overskap. Registrert spor av skadedyr.

- Det er avvik:

- Tiltak:

Avhengig av bruksmønster og krav til estetikk av kjøper kan det være påregnelig med utskiftning/utbedringer av kjøkkeninnredningen.

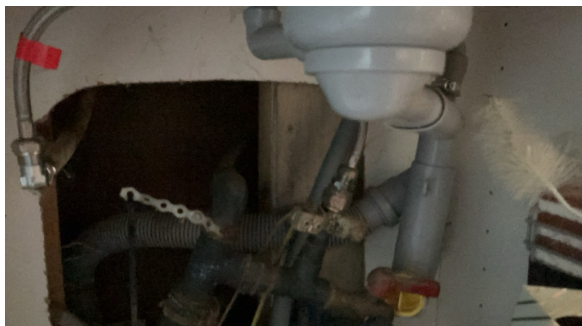
## TG 3 Avløpsrør

Synlige avløpsrør i: Plast. Soil/støpejern.

- Det er ikke påvist tilfredsstillende lufting av avløpsanlegget.
- Det er ikke påvist tilfredsstillende stakemulighet på avløpsanlegg.
- Det er påvist unormale luktforhold rundt avløpsanlegg.
- Det er avvik:

Det er registrert avvik som tilsier at det må påregnes utbedringer. Eldre jernrør kan være utsatt for rust/groing og gi redusert gjennomstrømning/risiko for lekkasjer. Alder er normalt i seg selv en vurderingskriterier hva angår slitasjegrad. Utvendige vann og avløpsrør som begynner å bli gamle vil ha en helt naturlig slitasjegrad. For eksempel nevnes at treerøtter kan vokse seg inn i rørene, partikkelstoffer bygger seg opp i rør og reduserer/stenger gjennomstrømmingen, terrengdeformasjoner som forårsaker utettheter og fortettinger. Alt dette er naturlige slitasjeskader som etter en del år gjør det påregnelig med skader. Uansett vil plutselige og uforutsette forhold som for eksempel fortetting og brudd være risikomomenter i ethvert anlegg. Her har alder mye å si.

Tiltak må utføres på avløpsanlegget for å lukke avviket.

**Kostnadsestimat: 100 000 - 300 000**

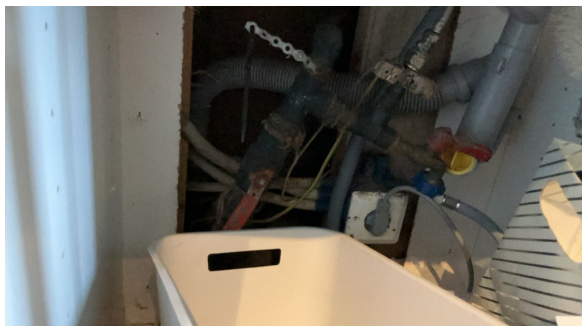
## TG 3 Utvendige vann- og avløpsledninger

Anlegget er ikke teknisk vurdert. Jeg er ikke VVS fagmann, kontakt rørlegger for evt. nærmere kontroll av anlegget. Bunnledningene og utvendige ledninger er nedgravd og ikke tilgjengelig for inspeksjon. For mer info ang. levetider og brukstider se byggforsklad 700.330 Levetider for sanitærinstallasjoner i boliger.

- Mer enn halvparten av forventet brukstid er passert på utvendige avløpsledninger.
- Mer enn halvparten av forventet brukstid er passert på utvendige vannledninger.
- Det er avvik:

Ut fra alder og tilstand på vann- og avløpsrør er det oppgraderingsbehov.

**Kostnadsestimat: 100 000 - 300 000**
