Tilstandsrapport

Enebolig

Vandugveien 35, 1850 MYSEN

Befaringsdato: 25.09.2024

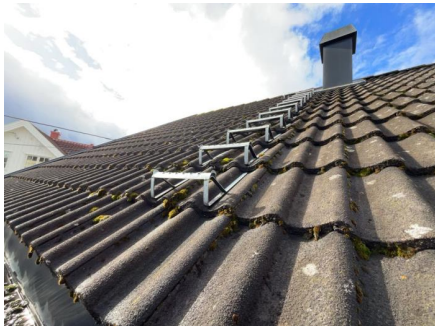
Nedløp og beslag

Takrenner, nedløp og beslag er av overflatebehandlet stål og plast.
Pipe er helbeslått med blikk over taket.

Vurdering av avvik:

- Det mangler snøfangere på hele eller deler av taket, noe som var krav på byggemeldingstidspunktet.
- Mer enn halvparten av forventet brukstid er passert på renner/nedløp/beslag.
- Takrenner har punktvis lekkasjer.

- Ikke montert snøfangere på boligen. Krav ved oppføringstidspunktet sier: "Beskyttelse mot snø og isdannelser på bygningen som kan medføre fare for ras mot beferdet område, skal hindres eller sikres. Snø, is og smeltevann skal ikke kunne skade bygningen eller dens konstruksjoner".

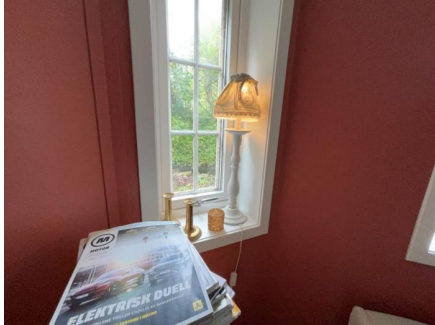
TG 2 Dører

Ytterdør av tre, fra byggeåret.
Terrassedører med isolerglass fra byggeåret.

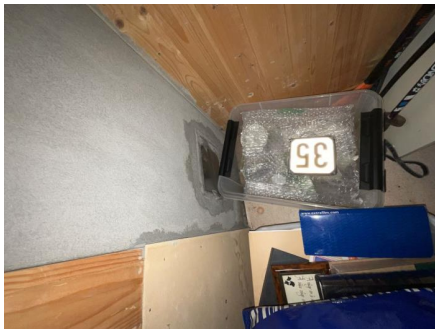
TG 2 Rom Under Terreng

Gulvet er av betong. Veggene har betong/mur og panel. Hulltaking er foretatt og det er påvist avvik i konstruksjonen. Hulltaking er foretatt i bod. Fuktvotemåling (vekt%) i konstruksjonen ble målt til 17,3.

- Det er gjennom hulltaking påvist høyt fuktnivå inne i trekonstruksjonen i hulltakingen, men ikke påvist fuktskader i dette området. Høy luftfuktighet kan over tid føre til muggvekst eller sverting av materialer. Samtidig kan materialer og konstruksjoner bli ødelagt.

- Det ble etter hulltaking påvist og målt ca. 17 vektprosent i vegg, dette er ansett som noe høyt. Treverk skal ha fuktinnhold lavere enn 15 vektprosent. I treverk med fuktighet over 17 vektprosent, øker faren for råte og muggsoppvekst.

- Det påviste fuktnivå gir grunn til å overvåke konstruksjonen jevnlig for å se utvikling over tid, og eventuelt foreta tiltak for å unngå fuktskader.
