# Tilstandsrapport

Enebolig

Botnersæterveien 5, 1963 FOSSER

Befaringsdato: 03.04.2025

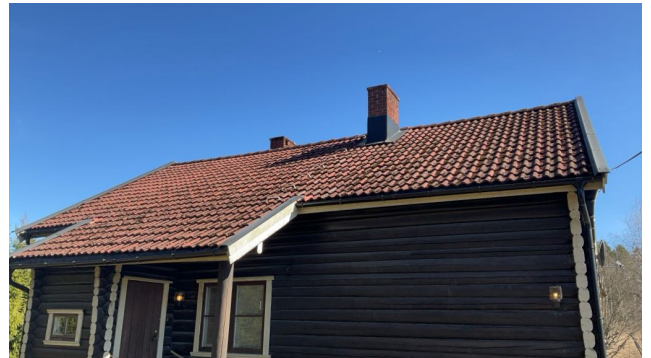
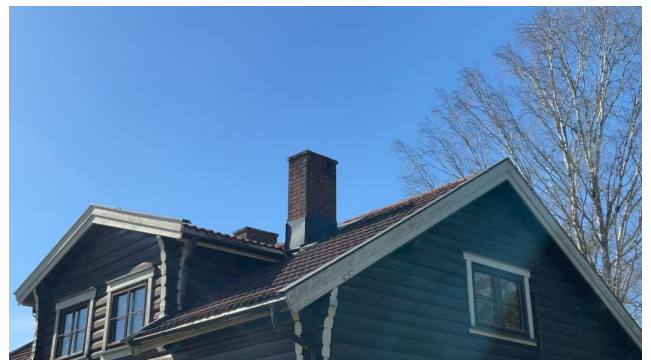
Det bør monteres snøfangere. Fare for snøras.

Beslag rundt piper/takgjennomføringer bør undersøkes nærmere.

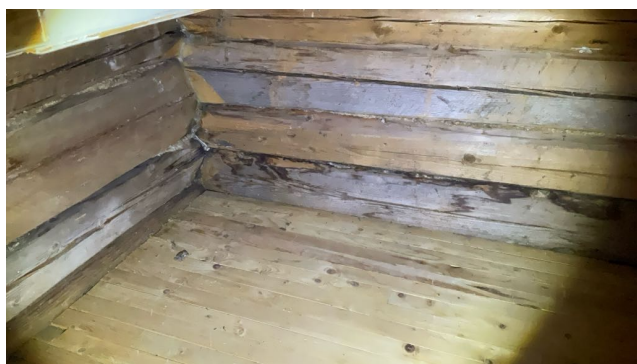
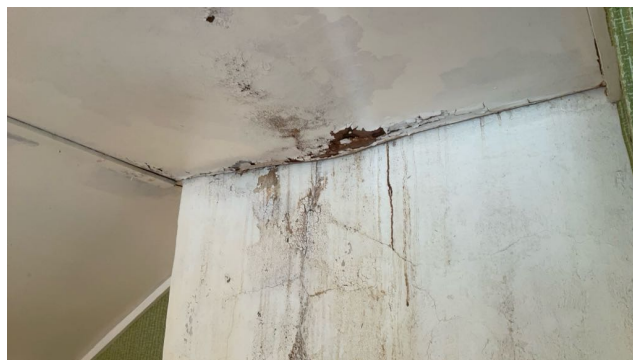
Ved pipe soverom syd.

Det er fuktskjolder på loftet ved pipene. Det er fuktskader i himlinger på rom i 2. etasje ved pipene. På grunn av lekkasjer eller tidligere lekkasjer ved pipene.

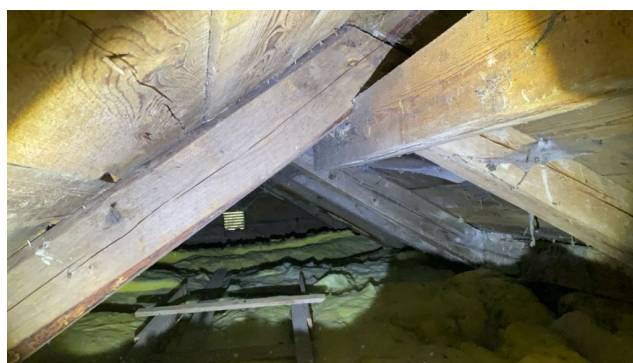
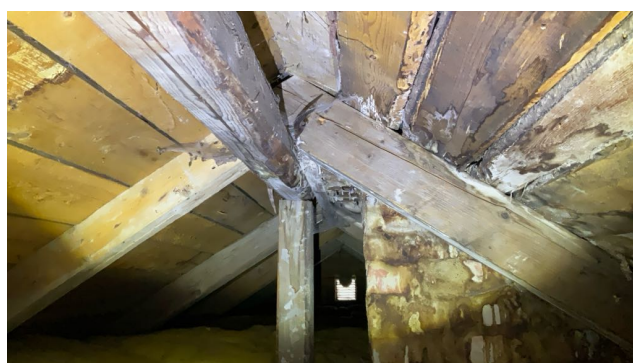
- Det er påvist fuktskjolder/skader i takkonstruksjonen.
- Undertaket er misfarget.

- Andre tiltak:
- Det må gjøres nærmere undersøkelser.

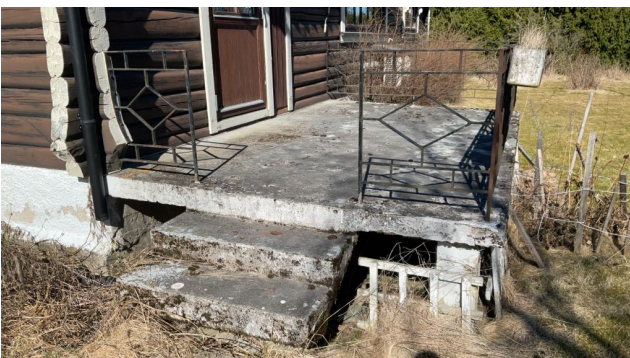
Rekkverket på verandaen har værslitasje og rustdannelse.

Betongdekket har slitasje, avskaling og skader.

- Rekkverk må monteres for å lukke avviket.
- Tiltak:

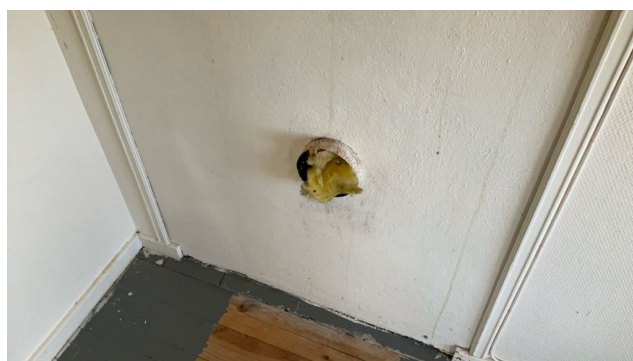
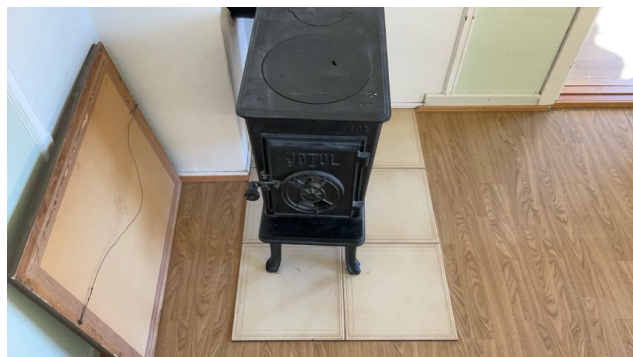
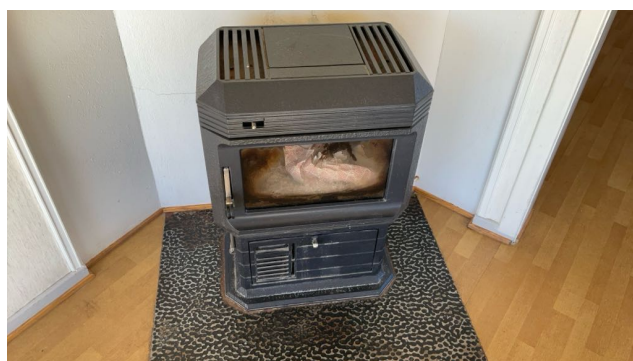
- Avstanden mellom ildstedet og brennbart materiale er for liten.
- Det er avvik:
- Mer enn halvparten av forventet brukstid er passert på pipe.

- Større avstand til brennbart materiale må lages.
- Det bør foretas nærmere undersøkelser av pipeløp.
- Tiltak:

Røykrør til pipen i 2. etasje må tettes forskriftsmessig.  
Dagtanken til parafinovnen bør fjernes.

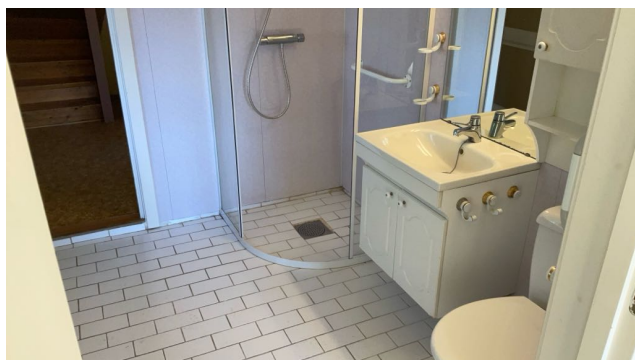
Gulv, overflater og innredninger har bruksslitasje og slitasjemerker. Gulvet er hovedsaklig flatt og det mangler fall til sluk. Det er riss i flisfuger og sprang/ujevne overganger mellom fliser. Baderomsplatene mangler tettelst/bunnlist. Det er ikke synlig membran/under klemringen i sluket.

Ovennevnte anmerkninger gir fare for fuktskader ved bruk av badet.

- Våtrommet må totalrenoveres. Alle forhold med tettesjikt, våtsone, sluk m.m. må dokumenteres.
