Botnersæterveien 5, 1963 FOSSER

**Romslig tømmerhus fra 1950 med stor tomt! Rehabiliteringsobjekt med mange muligheter. Landlig.**

Befaringsdato: 03.04.2025    Rapportdato: 07.04.2025    Oppdragsnr.: 10816-25048    Referansenummer: Q89630  
Autorisert foretak: Petter Larsen Havnen AS    Sertifisert Takstingeniør: Petter Larsen    Vår ref:

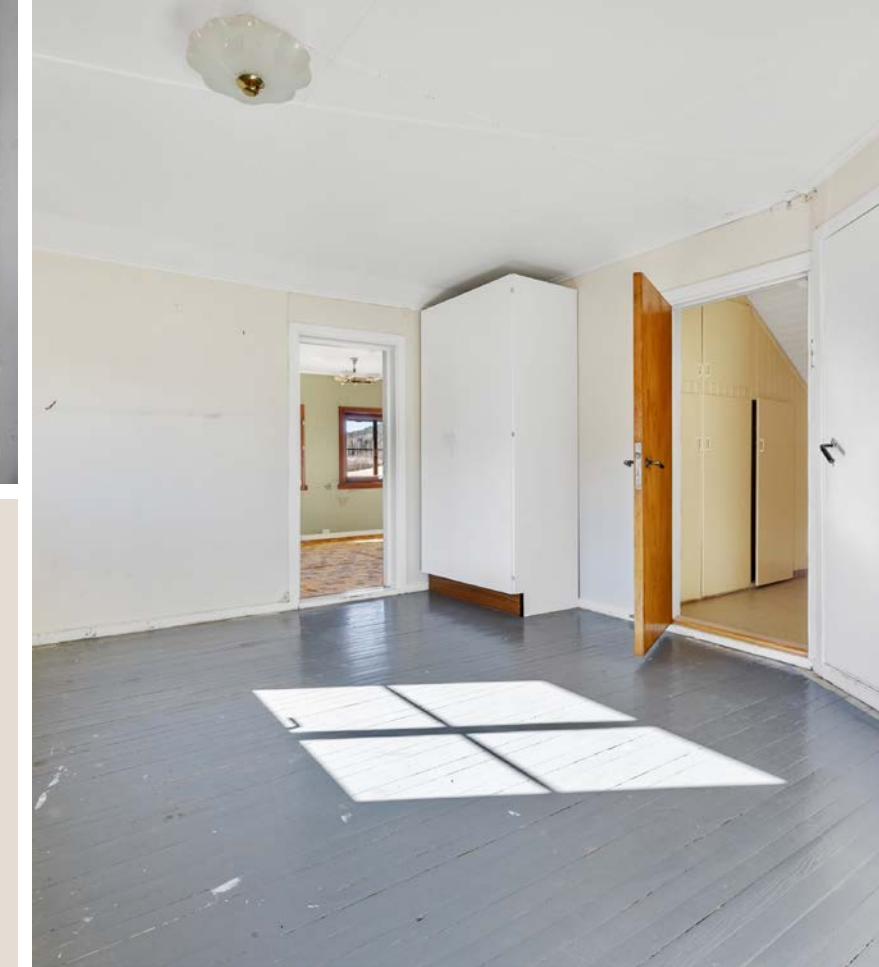
Vinduene i 2. etg er hengslet i midthøyde og dermed blir åpningshøyden for liten. 2. etasje tilfredsstillter da ikke krav til rømningsvei.

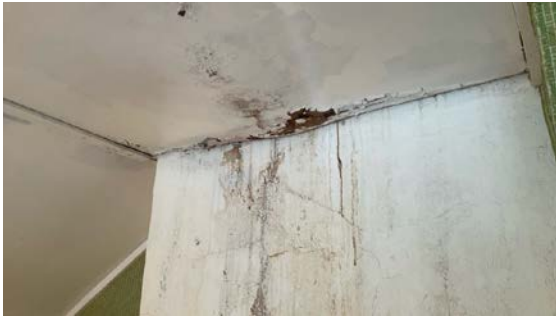
Tilstand på pipebeslag/tetting rundt pipene bør undersøkes nærmere og det kan ikke utelukkes behov for tiltak.

Ved pipe soverom syd.

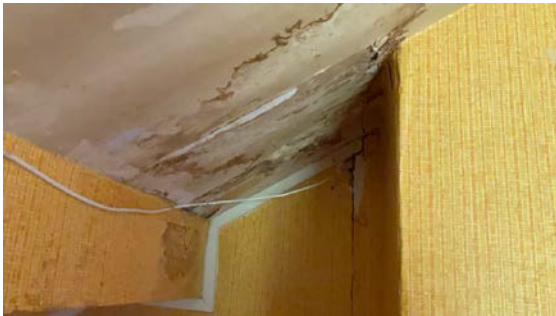
Ved pipe soverom nord.

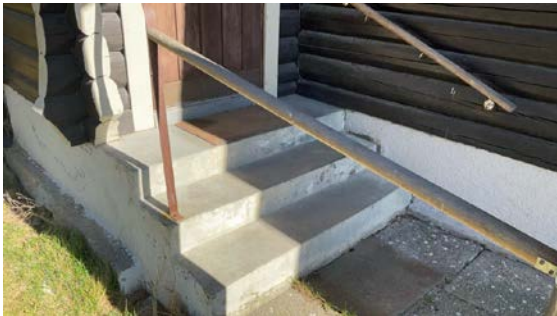
Utvendig > Utvendige trapper: Trapp av betong. Vurdering av avvik: Åpninger i rekkverk er ikke i henhold til krav i dagens forskrifter. Rekkverkshøyder er under dagens forskriftskrav til rekkverk i trapper.

Rekkverkshøyde og åpninger i rekkverket må endres/utbedres for å tilfredsstille krav.

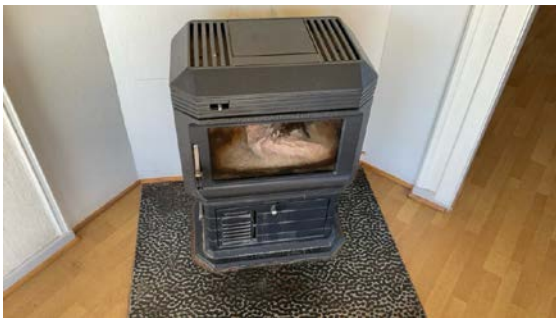
Innvendig > Pipe og ildsted: Boligen har 2 mursteinspiper hvorav 1 pipe i tillegg har luftepipe. Det er tilkoblet kombinert ved-/parafinovn i stue i 1. etasje og vedovn på soverom i 1. etasje. Pipe og ildsteder ble ikke funksjonstestet. For vurdering av tilstand på pipe og ildsted bør dette undersøkes av lokal brann-/feiermester. Vurdering av avvik: Avstanden mellom ildstedet og brennbart materiale er for liten. Det er avvik: Mer enn halvparten av forventet brukstid er passert på pipe. Ildfast plate under vedovn på soverom er for liten. 1 soverom i 2. etasje har åpent røykrør til pipe (ildstedet er fjernet) og røykrøret er ikke tettet forskriftsmessig. Parafinovnen er ikke i bruk (fyring med fossilt brensel er forbudt).

Røykrør til pipen i 2. etasje må tettes forskriftsmessig.

Dagtanken til parafinovnen bør fjernes.
