Tilstandsrapport

Enebolig

Tollskogvegen 18, 3917 PORSGRUNN

Befaringsdato: 19.08.2024

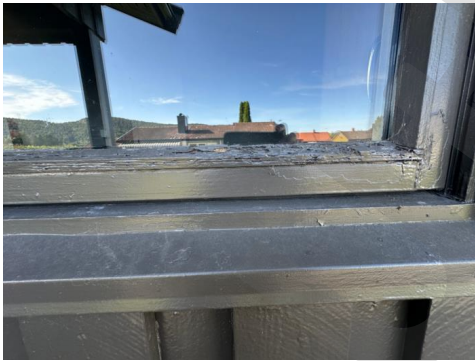
- Karmene i vinduer er slitte og det er sprekker i trevirket.

Slitasje i vinduer.

- Det må påregnes noe vedlikehold og at enkelte vinduer må skiftes ut.

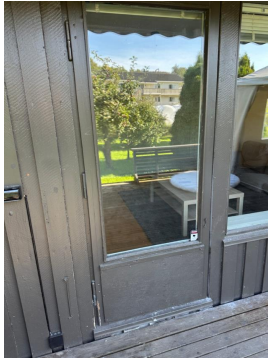
Det er montert plate utvendig på terrassedør. Sprekk og vabler innvendig i speil under glass.

Terrassedør.

Terrassedør har brukt mye av forventet levetid. Utsifting bør vurderes.

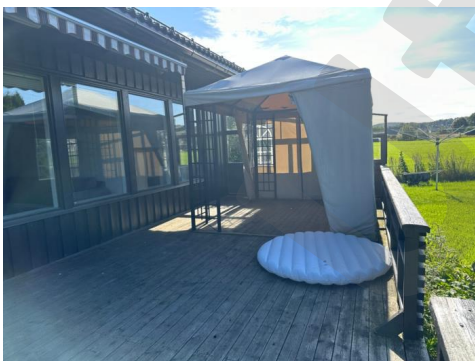
20mm avstand mellom liggende leker i rekkverk for å hindre bar i klatre over. Utbedring anbefales.

Veranda.

- Åpninger i rekkverk må endres for å tilfredsstille krav på byggemeldingstidspunktet.

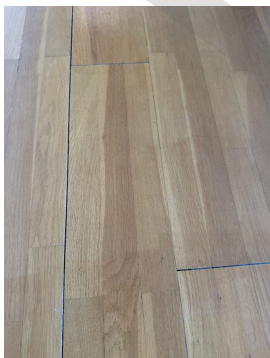
Parkett i stue er oppsprekt.
Noe vabler i veggtapet.
Slitasjemerker i malte mdf plater på soverom.
Behov for flekkmalning på enkelte vinduslister.
Vinduslist på et soverom i kjeller er skjøtet.
Manglende feielister mot dørterskler.
Vegg i vf i kjeller har hjørne som er ute av vinkel.

Oppsprekt parkett.

Oppgradering bør regnes med.

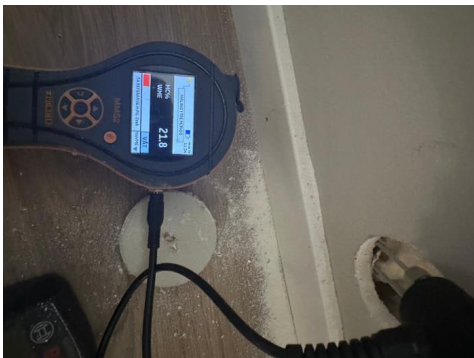
Gulvet har laminat. Veggene har plater. Hulltaking er foretatt og det er påvist avvik i konstruksjonen. Hulltaking er foretatt ved/i Soverom mot vest.. Fuktkvotemåling (vekt%) i konstruksjonen ble målt til 22.

- Det er gjennom hulltaking påvist høyt fuktnivå inne i trekonstruksjonen i hulltakingen, men ikke påvist fuktskader i dette området. Høy luftfuktighet kan over tid føre til muggvekst eller sverting av materialer. Samtidig kan materialer og konstruksjoner bli ødelagt.

Hulltaking og fuktmåling i vegg.

- Det påviste fuktnivå gir grunn til å overvåke konstruksjonen jevnlig for å se utvikling over tid, og eventuelt foreta tiltak for å unngå fuktskader.

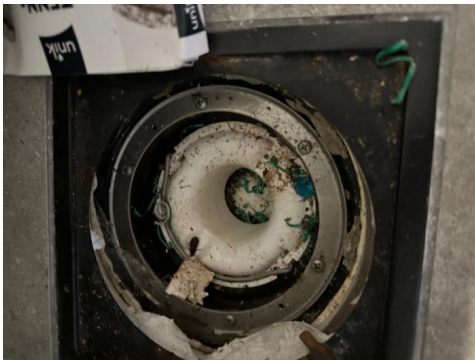
Sluk på vaskerom.

Innhent dokumentasjon om mulig.

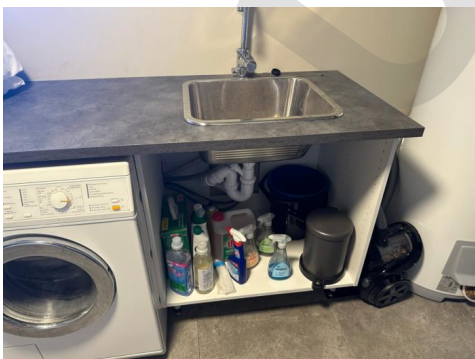
Dør mangler.

Montere dør.

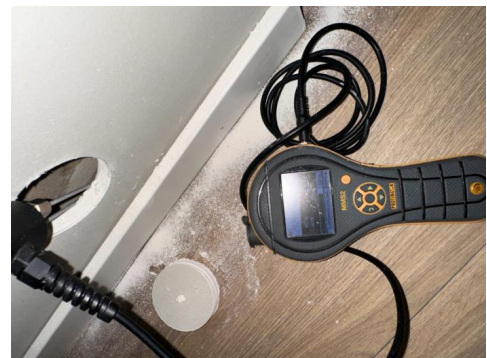
Hulltaking er foretatt og det er påvist avvik i hulltakingen. Hulltaking er foretatt ved/i Under trapp mot vaskerom. Fuktkvotemåling (vekt%) i konstruksjonen ble målt til 17. Noe høye fuktverdier ble målt i svill. Anbefaler jevnlig kontroll i borehull.

Fuktmåling med fuktindikator viser noe høye fuktverdier.

Hulltaking og fuktmåling i vegg.

Jevnlig kontroll anbefales.

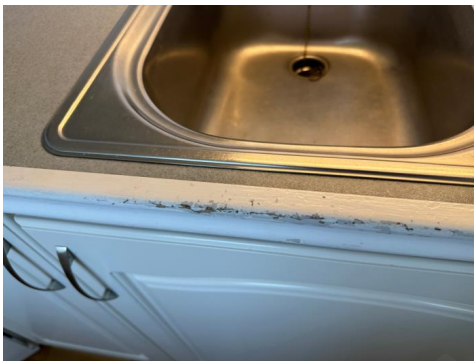
Slitasje i front på benkeplate.

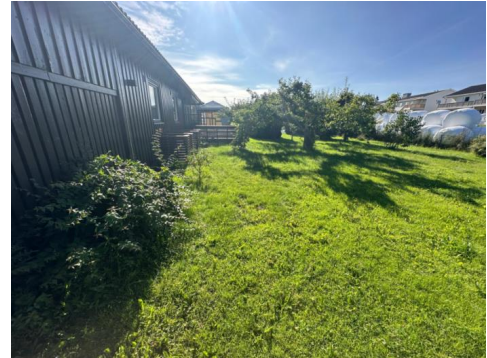
Svakt fall på terreng mot grunnmur.

Terrengjustering bør ses i sammenheng med skifte av drenering.

Overflatevann skal hurtigst mulig ledes vekk for å unngå unødvendige fuktbelastninger på utvendig fuksikring og drenering. Ideelt bør det i en avstand på 3 meter være god helling vekk fra husets grunnmur.
