# Tilstandsrapport

Enebolig

Tollskogvegen 18, 3917 PORSGRUNN

Befaringsdato: 19.08.2024

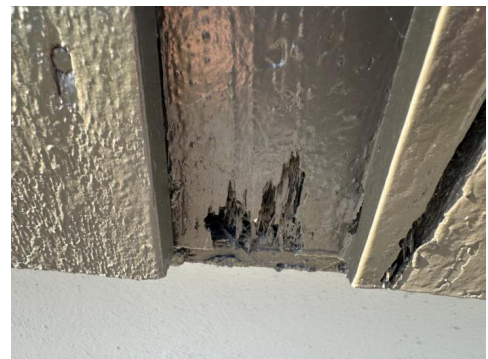
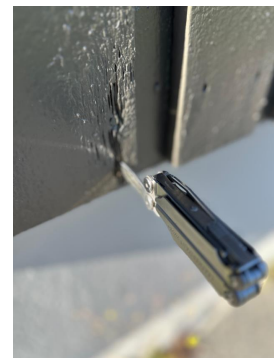
- Det er ingen eller liten lufting i nedre kant av kledning mot grunnmur.
- Det er påvist spredte råteskader i bordkledningen.

Råteskader i kledning.

- Råteskadet trekledning må skiftes ut.

Ved omkledning bør det krysslektes og monteres musebånd bak kledning.

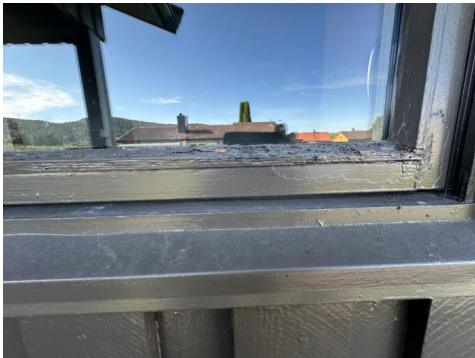
- Karmene i vinduer er slitte og det er sprekker i trevirket.

Slitasje i vinduer.

- Det må påregnes noe vedlikehold og at enkelte vinduer må skiftes ut.

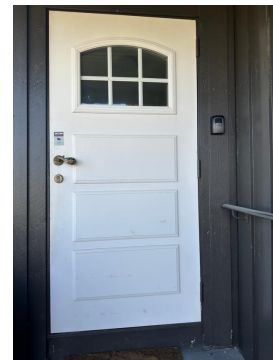
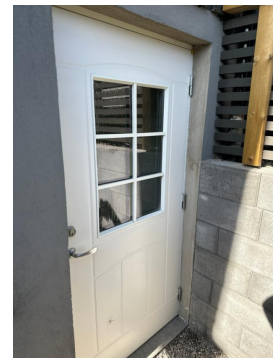
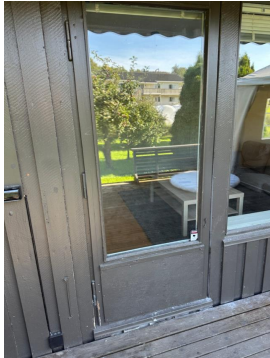
- Karmene i dører er værslitte utvendig og det er sprekker i trevirket.

Det er montert plate utvendig på terrassedør. Sprekk og vabler innvendig i speil under glass.

- Det må påregnes noe vedlikehold og at enkelte dører må skiftes ut.

Terrassedør har brukt mye av forventet levetid. Utsifting bør vurderes.

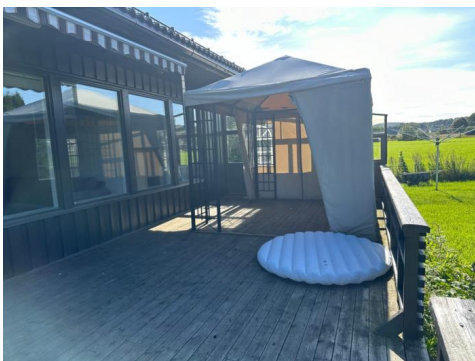
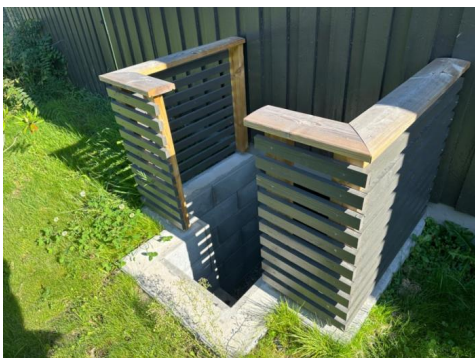
Veranda.

Rekkverk rundt lyskasser.

- Åpninger i rekkverk må endres for å tilfredsstille krav på byggemeldingstidspunktet.

20mm avstand mellom liggende lekter i rekkverk for å hindre bar i klatre over. Utbedring anbefales.

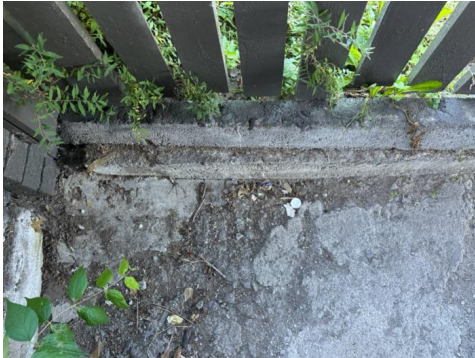
Løs murkant.

Murkant bør festes.

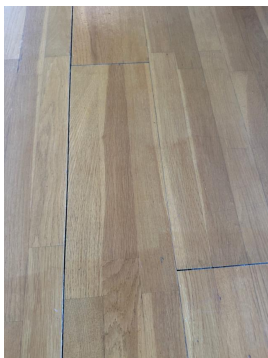
Parkett i stue er oppsprekt.  
Noe vabler i veggtapet.  
Slitasjemerker i malte mdf plater på soverom.  
Behov for flekkmaling på enkelte vinduslister.  
Vinduslist på et soverom i kjeller er skjøttet.  
Manglende feielister mot dørterskler.  
Vegg i vf i kjeller har hjørne som er ute av vinkel.

Oppsprekt parkett.

Oppgradering bør regnes med.

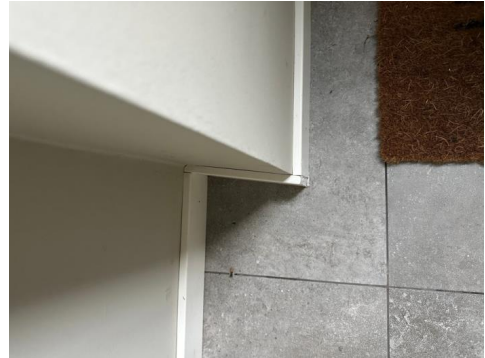
Hjørne ute av vinkel.

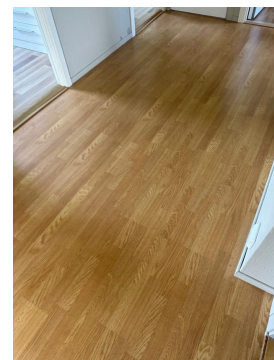
- Målt høydeforskjell på over 15 mm gjennom hele rommet. Tilstandsgrad 2 gis med bakgrunn i standardens krav til godkjente måleavvik.

25mm helning på gulv i gang.

- For å få tilstandsgrad 0 eller 1 må høydeforskjeller rettes opp. Det vil imidlertid sjelden være økonomisk rasjonelt som et enkeltstående tiltak i en bolig som dette. Dersom boligen en gang skal renoveres, kan man vurdere slike tiltak.

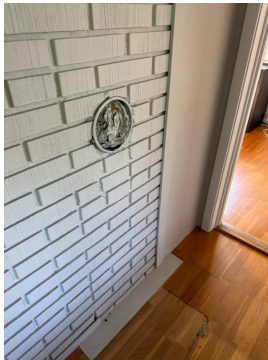
Vedovn er fjernet.

- Det bør foretas nærmere undersøkelser av pipeløp.

Ved monterting av vedovn bør brannvesen kontaktes.

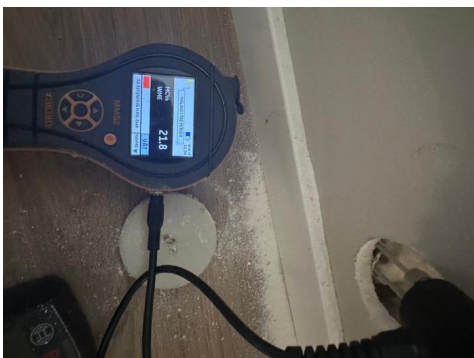
Gulvet har laminat. Veggene har plater. Hulltaking er foretatt og det er påvist avvik i konstruksjonen. Hulltaking er foretatt ved/i Soverom mot vest.. Fuktkvotemåling (vekt%) i konstruksjonen ble målt til 22.

- Det er gjennom hulltaking påvist høyt fuktnivå inne i trekonstruksjonen i hulltakingen, men ikke påvist fuktskader i dette området. Høy luftfuktighet kan over tid føre til muggvekst eller sverting av materialer. Samtidig kan materialer og konstruksjoner bli ødelagt.

Hulltagning og fuktmåling i vegg.

- Det påviste fuktnivå gir grunn til å overvåke konstruksjonen jevnlig for å se utvikling over tid, og eventuelt foreta tiltak for å unngå fuktskader.

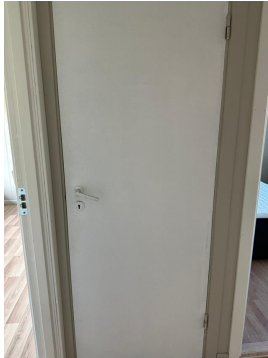
Slitasje i låskasse på dør til kjeller.

Utbedringer og utskifting etter eget behov.

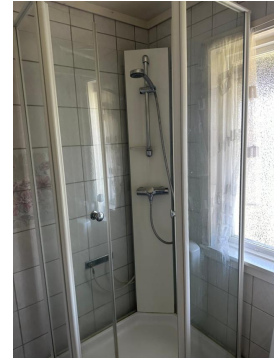
- Det er vindu/dør med ikke fuktbestandige materialer i våtsonen (ved vask, dusj, badekar, osv.), løsningen eller byggematerialet er uegnet
- Eldre koblet vindu i våtsonen bak dusjkabinett.

Vindu i våtsonen.

Ved oppgradering av bad bør vindu flyttes.

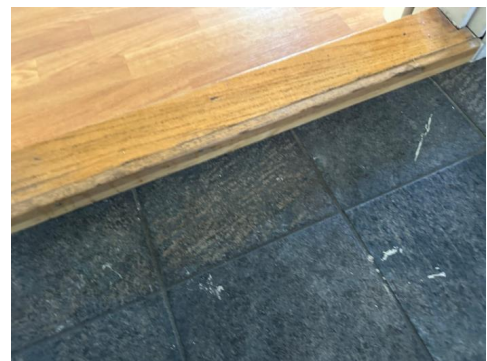
Malingflekker på gulv.

Eikelist på dørterskel.

Fjerning av maling bør regnes med.

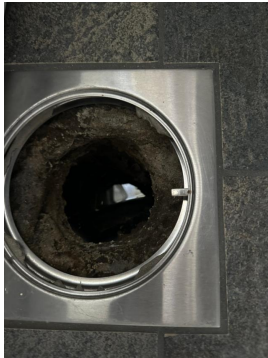
Sluk i gulv.

- Overvåk tilstanden jevnlig. For å få tilstandsgrad 0 eller 1 må slukløsningen skiftes ut og sannsynligvis må også membransjiktet skiftes/utbedres. Det er imidlertid vanskelig å si noe om tidspunktet for når dette er nødvendig.

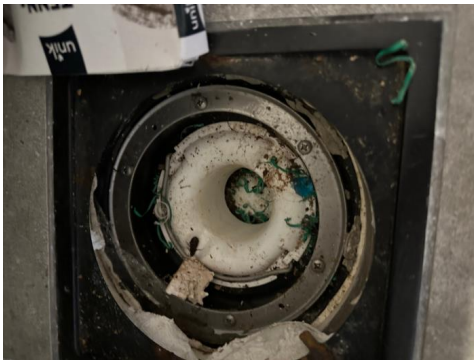
Sluk på vaskerom.

Innhent dokumentasjon om mulig.

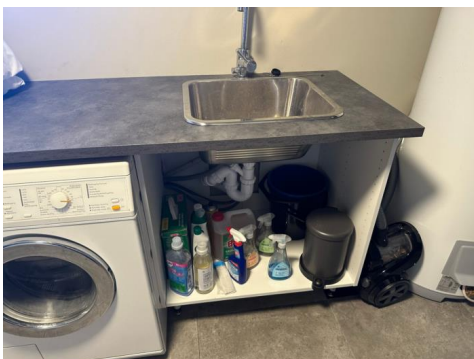
Dør mangler.

Montere dør.

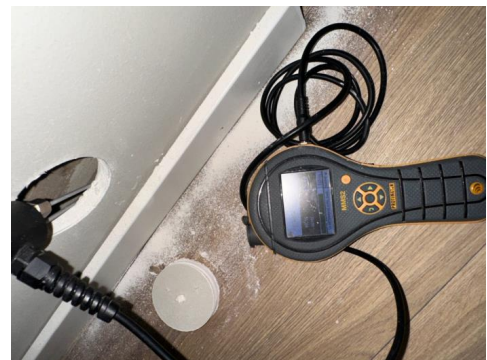
Hulltaking er foretatt og det er påvist avvik i hulltakingen. Hulltaking er foretatt ved/i Under trapp mot vaskerom. Fuktkvotemåling (vekt%) i konstruksjonen ble målt til 17. Noe høye fuktverdier ble målt i svill. Anbefaler jevnlig kontroll i borehull.

- Hulltaking er foretatt og det er påvist avvik i konstruksjonen.

Fuktmåling med fuktindikator viser noe høye fuktverdier.

Hulltaking og fuktmåling i vegg.

Jevnlig kontroll anbefales.

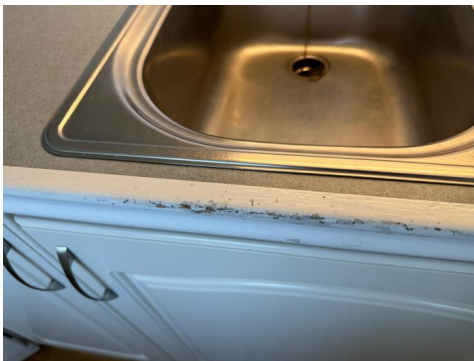
Slitasje i front på benkeplate.

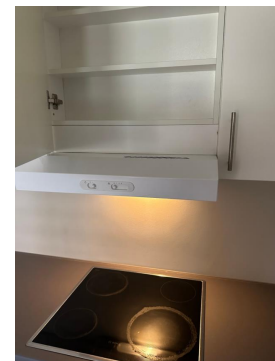
Avtrekk med kullfilter.

- Om mulig bør det etableres mekanisk/forsert avtrekk ut fra kokesonen.

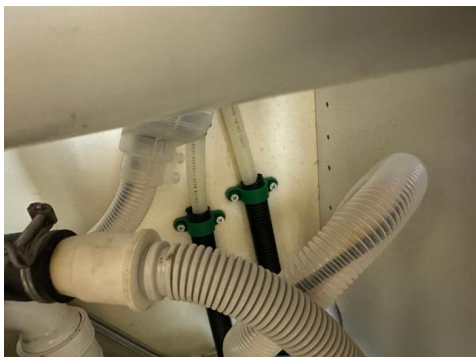
Manglende tettemuffer i benkeskap på begge kjøkken.

- Det må monteres tettemuffer i enden av varerørene.

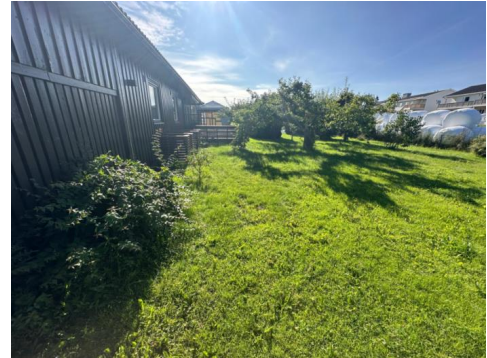
Overflatevann skal hurtigst mulig ledes vekk for å unngå unødvendige fuktbelastninger på utvendig fuksikring og drenering. Ideelt bør det i en avstand på 3 meter være god helling vekk fra husets grunnmur.

Svakt fall på terreng mot grunnmur.

Terrengjustering bør ses i sammenheng med skifte av drenering.
