# Tilstandsrapport

📍 Sinsenveien 51 C, 0585 OSLO

# gnr. 83, bnr. 550, snr. 43

Rapportdato: 25.01.2025

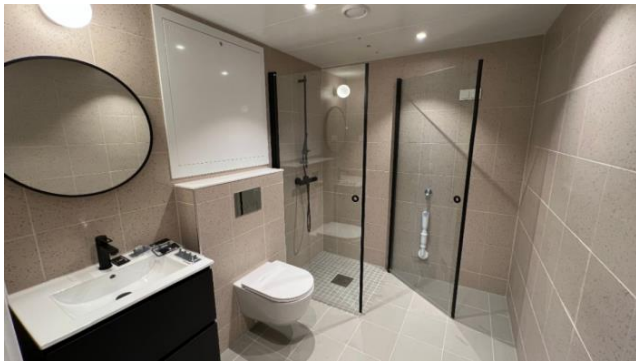
## 2. ETASJE > BAD - VED STUE

### TG 1 Overflater vegger og himling

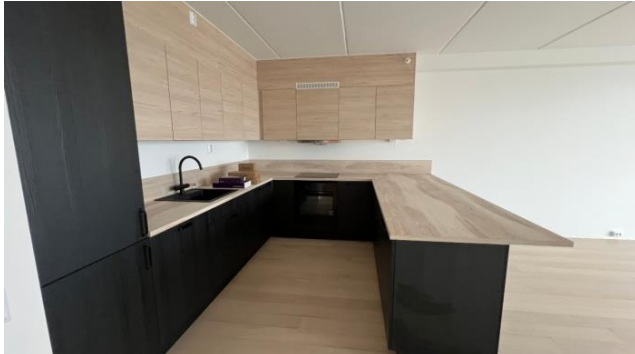
2. ETASJE > STUE/KJØKKEN

## TG 1 Avtrekk

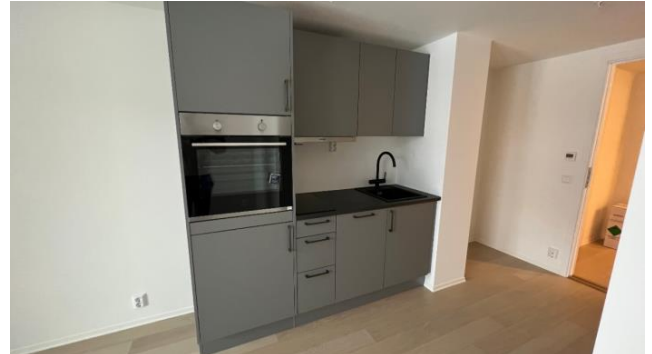
2. ETASJE > STUE/KJØKKEN - UTLEIEDEL

## TG 1 Avtrekk
