Tilstandsrapport

Leilighet 703

Holbergs gate 20 , 4306 SANDNES

Befaringsdato: 30.04.2026

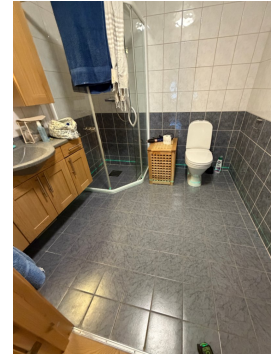
TG 2 Overflater Gulv

Gulvet er flislagt. Rommet har vannbåren gulvvarme. Fall mot sluk er målt til 10 mm internt i dusjnisje. Høydeforskjell fra dusjstokk til toppen av membranen ved dørterskelen er 20 mm.

- Det er mulighet for at det kan forekomme vannlekkasje på våtrommet hvor vann ikke vil gå til sluk.
- Det er påvist at høydeforskjell fra topp slukrist til gulv/synlig topp membran ved dørterskel er mindre enn 25 mm.
- Det er påvist avvik i fallforhold til sluk i forhold til krav i forskrift på byggetidspunktet.

- Det bør etableres avrenning inn til sluk for hele våtrommet.
- Eventuelt lekkasjevann fra utstyr utenfor dusjsone vil ikke ha en naturlig vei til sluket. Dette kan føre til at vann samler seg på gulvet og potensielt renner ut av rommet eller trenger inn i konstruksjonen.

Det bør etableres tilstrekkelig høydeforskjell mellom topp slukrist og topp membran ved dørterskel for å sikre at eventuelt vann på gulvet ledes til sluk. Manglende høydeforskjell øker risikoen for vannlekkasje til tilstøtende rom og underliggende konstruksjoner.

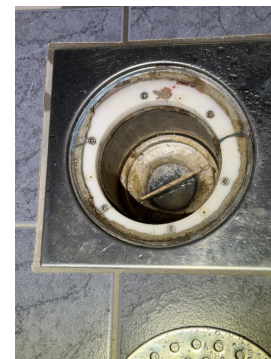
TG 2 Sluk, membran og tettesjikt

Det er nyere stålsluk og smøremembran med dokumentert utførelse (ferdigattest).

- Mer enn halvparten av forventet brukstid er passert på membranløsningen.

- Det er viktig å merke seg at levetiden til en membran varierer basert på kvalitet, installasjon og bruk. Eldre membraner kan bli sprø og sprekke opp, noe som fører til at de mister sin vanntettende funksjon. Dette kan resultere i vannlekkasjer gjennom vegger og gulv og fuktskader.

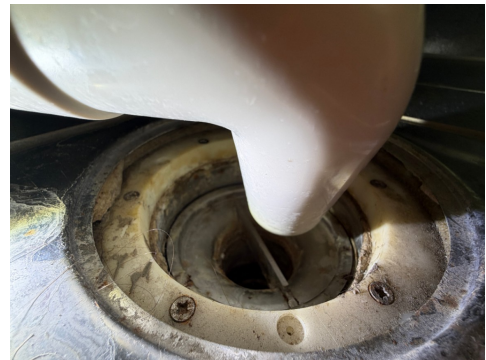
TG 2 Sluk, membran og tettesjikt

Det er nyere stålsluk og smøremembran med dokumentert utførelse (ferdigattest).

- Mer enn halvparten av forventet brukstid er passert på membranløsningen.

- Det er viktig å merke seg at levetiden til en membran varierer basert på kvalitet, installasjon og bruk. Eldre membraner kan bli sprø og sprekke opp, noe som fører til at de mister sin vanntettende funksjon. Dette kan resultere i vannlekkasjer gjennom vegger og gulv og fuktskader.

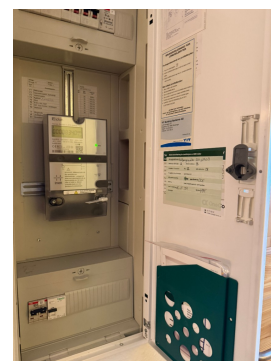
Ja Pga. alder på det elektriske anlegget og manglende dokumentasjon anbefales en utvidet el-kontroll.

Det er ikke fremvist samsvarserklæring for det elektriske anlegget. Samsvarserklæring er en form for garanti på det elektriske arbeidet som er utført.
