# Tilstandsrapport

Rekkehus

Hetlevikåsen 103 , 5173 LODDEFJORD

Befaringsdato: 10.02.2026

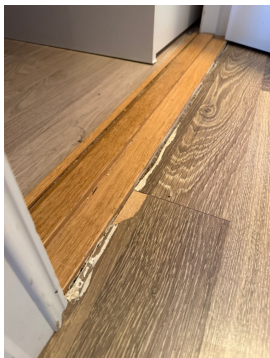
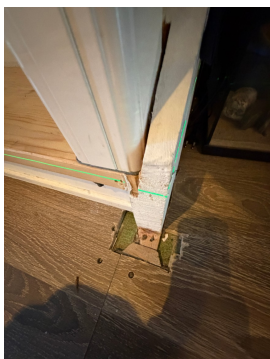
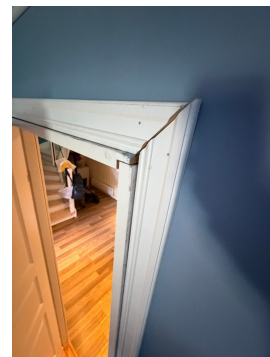
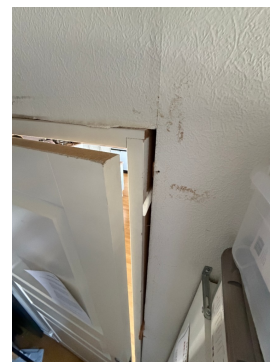
### ! TG 2 Overflater

Det er en del mindre avvik på overflater. Manglende listverk, skader på laminat, finish på belistning.

Det må påberegnes noe tiltak.

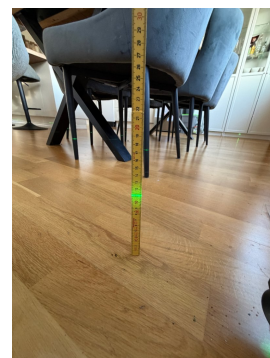
### ! TG 3 Etasjeskille/gulv mot grunn

- Målt høydeforskjell på over 30 mm gjennom hele rommet.

Tilstandsgrad 3 gis med bakgrunn i standardens krav til godkjente måleavvik.

- For å få tilstandsgrad 0 eller 1 må høydeforskjeller rettes opp. Det vil imidlertid sjelden være økonomisk rasjonelt som et enkeltstående tiltak i en bolig som dette. Dersom boligen en gang skal renoveres, kan man vurdere slike tiltak.

**Kostnadsestimat: 20 000 - 100 000**

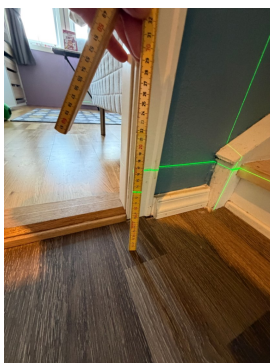
## TG 2 Etasjeskille/gulv mot grunn

- Det er målt høydeforskjell på mellom 15-30 mm gjennom hele rommet. Tilstandsgrad 2 gis med bakgrunn i standardens krav til godkjente måleavvik.

- For å få tilstandsgrad 0 eller 1 må høydeforskjeller rettes opp. Det vil imidlertid sjelden være økonomisk rasjonelt som et enkeltstående tiltak i en bolig som dette. Dersom boligen en gang skal renoveres, kan man vurdere slike tiltak.

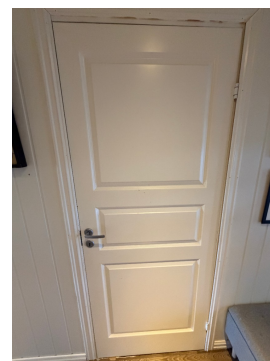
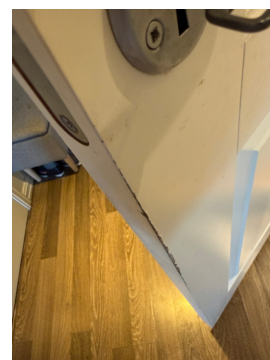
## TG 2 Innvendige dører

- Det er påvist avvik som tilsier at det bør foretas tiltak på enkelte dører.

Noe svellinger/skader i dørblad til bad.

- Enkelte dører må justeres.

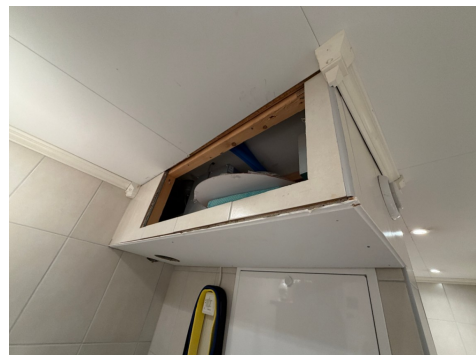
#### TG 2 Overflater vegger og himling

Kasse mangler luke og listverk

Noe mindre tiltak må påberegnes.

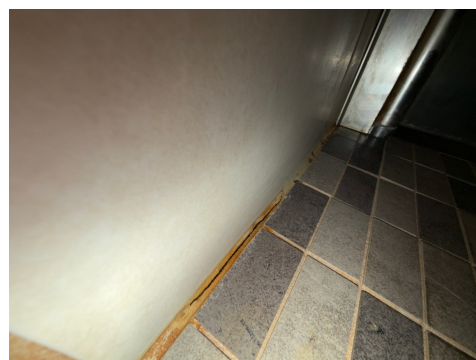
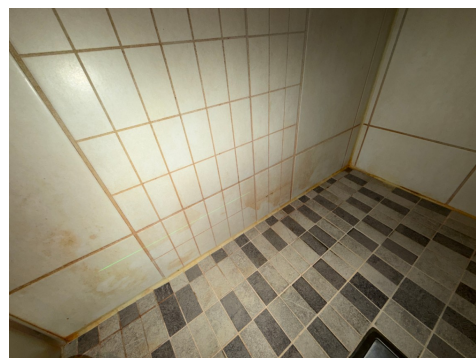
#### TG 2 Overflater Gulv

Noe "kanter" på gulv fliser.

Misfarge og sprekker i silikon i dusj.

Noe misfarge i overflater i dusjsone.

Tiltak må påberegnes.

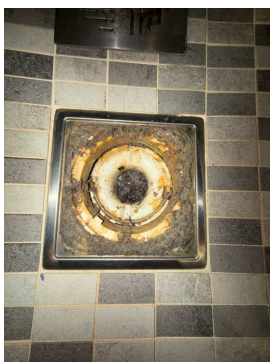
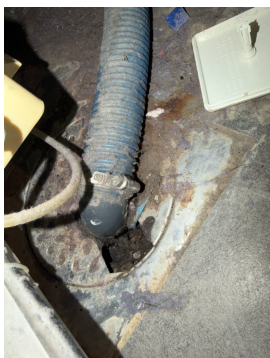
#### TG 2 Sluk, membran og tettesjikt

Det er plastsluk og smøremembran med ukjent utførelse.

- Mer enn halvparten av forventet brukstid er passert på membranløsningen.

Smøremembran har en naturlig aldriingsprosess i form av kjemisk uttørking. Normal forventet levetid på smøremembran er 10-20 år. Ved å etablere tett dusjkabinett vil badet kunne vare i flere år enn den antatte gjenstående levetiden.

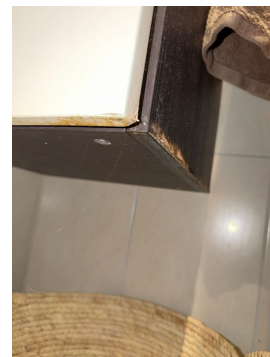
- Det er påvist skader på innredning.

Avvik på høyskap

Tiltak må påberegnes.
