# Tilstandsrapport

Rekkehus

Hetlevikåsen 103 , 5173 LODDEFJORD

Befaringsdato: 10.02.2026

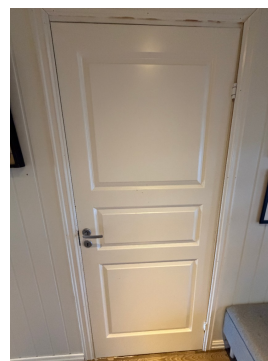
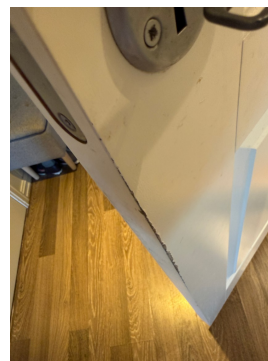
## TG 2 Innvendige dører

- Det er påvist avvik som tilsier at det bør foretas tiltak på enkelte dører.

Noe svellinger/skader i dørblad til bad.

- Enkelte dører må justeres.

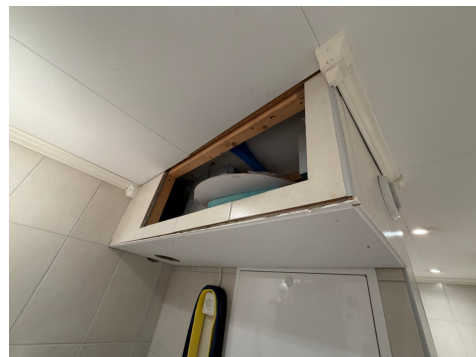
#### TG 2 Overflater vegger og himling

Kasse mangler luke og listverk

Noe mindre tiltak må påberegnes.

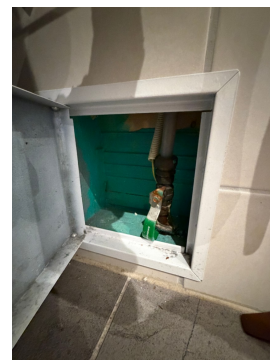
### TG IU Tilliggende konstruksjoner våtrom

Hulltaking er ikke foretatt da det ikke er fysisk mulig pga tilliggende konstruksjoner.

Vegger med vann installasjoner er på vegg mot nabo. Det er laget luke i skillevegg på bad, tilstøtende til dusj.
