Tilstandsrapport

Tomannsbolig

Nesbakken 11B , 4407 FLEKKEFJORD

Befaringsdato: 25.03.2026

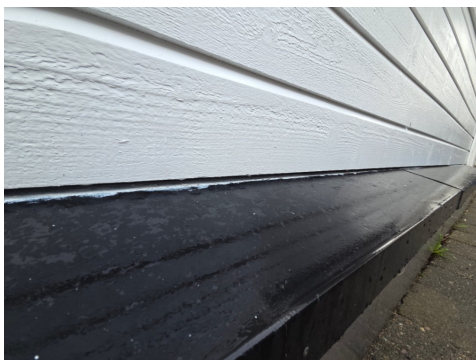
Vurdering av avvik:
• Det er ingen eller liten lufting i nedre kant av kledning mot grunnmur.

Liten til ingen lufting av kledning.

Konsekvens/tiltak
• Det bør foretas tiltak for å bedre lufting av kledningen.

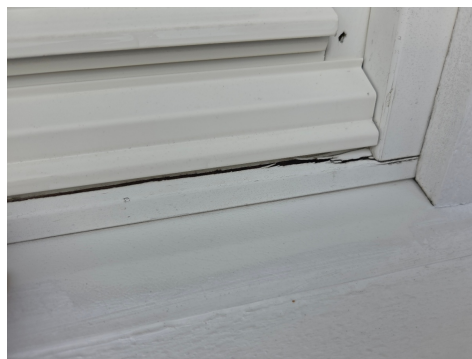
Vurdering av avvik:
• Karmene i vinduer er slitte og det er sprekker i trevirket.
Vindu fra kjøkken ut mot terrassen har sprekke i nedre del av karmen.
Noen av karmene er værslitte.

Sprekk i nedre del av vinduskarm

Konsekvens/tiltak
• Andre tiltak:
Det på påregnes vedlikehold av værslitte vinduskarmer.
Sprukket vinduskarm må repareres, utskiftning av vinduet kan bli nødvendig.

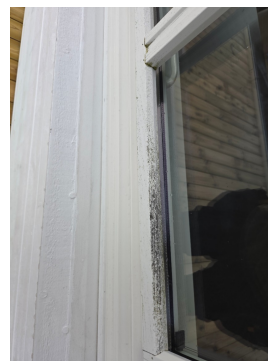
Noe værslitt overflate på vinduskarm

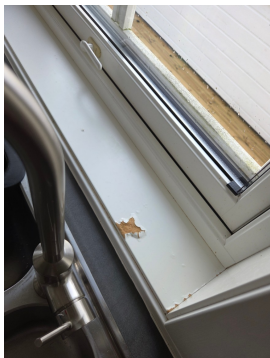
Vurdering av avvik:
• Det er avvik:
Det er registrert skade på innvendig foring på kjøkkenvindu.

Skade på innvendig foring

Lokal utbedring/reparasjon bør foretas.

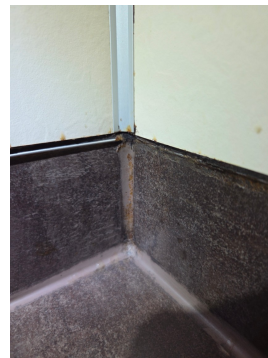
Det er registrert fuktskader i bunn av våtromsplater.

Nedre del av våtromsplater er fuktskadet.

Fuktskadede baderomsplater må forventes å måtte skiftes ut i nær fremtid.

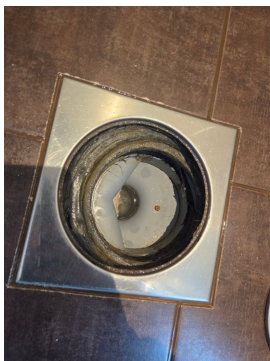
- Det er påvist at høydeforskjell fra topp slukrist til gulv/synlig topp membran ved dørterskel er mindre enn 25 mm.
- Det er påvist avvik i fallforhold til sluk i forhold til krav i forskrift på byggetidspunktet.

- Et bad med manglende/reduert fall til sluk blir mindre funksjonelt og sikkert for brukeren. Dette kan medføre stående vann på gulvet, vann som ikke ledes effektivt til sluket, økt risiko for at vann renner ut av rommet og redusert sklisikkerhet på gulvet.
