# Tilstandsrapport

Enebolig

Habberstadvegen 10, 2056  
ALGARHEIM

Rapportdato: 09.01.2026

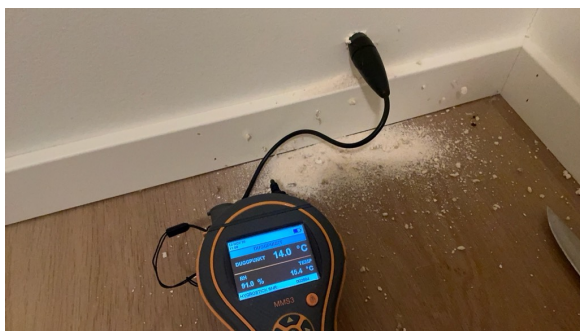
Det er utført hulltagning i veggkonstruksjon under terrengnivå med Protimeter fuktmåler, hvor det ble registrert relativ fuktighet (RF) på 92 % og trefuktighet på 27 %. Verdiene overstiger normale grenseverdier for treverk og nærmer seg metningspunktet, noe som indikerer høy risiko for råte og muggvekst i konstruksjonen.

Måling av relativ luftfuktighet i utlektet veggkonstruksjon fra bod i kjeller.

Det bør gjennomføres ytterligere undersøkelser av konstruksjonen, inkludert kontroll av drenering og utvendig fuksikring, samt eventuelt destruktiv inspeksjon for å avdekke omfanget av fuktskader.

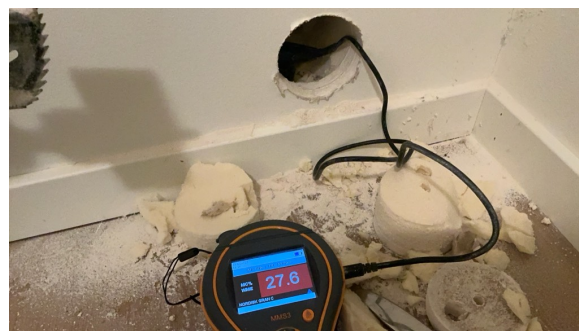
Måling av trefukt i utlektet veggkonstruksjon fra bod i kjeller.

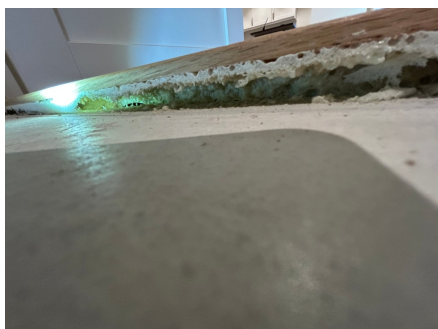
Det kan ikke verifiseres at det er oppbrett av membran ved terskel. Vann vil lett kunne forårsake vannskader i tiliggende arealer ved utstrømming av vann på gulvet.

Oppbrett av membran under terskel kan ikke verifiseres på befaringstidspunktet.

Det må påregnes videre undersøkelser og mulig lokale utbedringer av tettesjikt ved dør for å unngå skader ved en eventuell lekkasje eller oversvømmelse av gulvet.

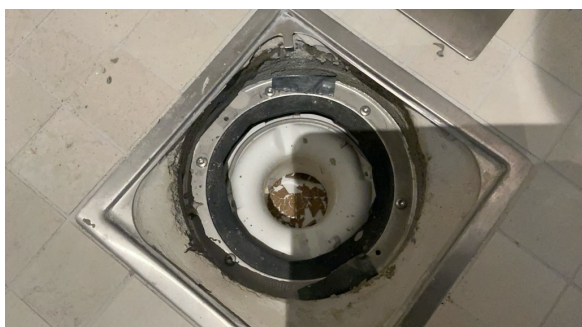
Sluk i dusjsone. Bad i 1. Etasje.

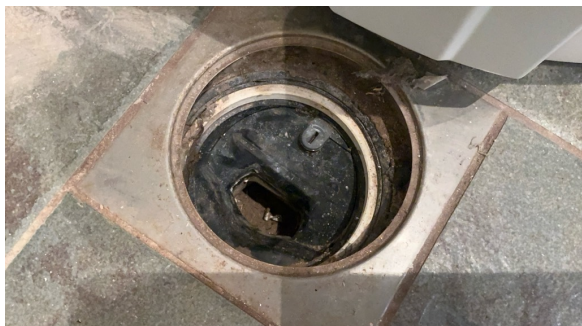
Sluk i bad.

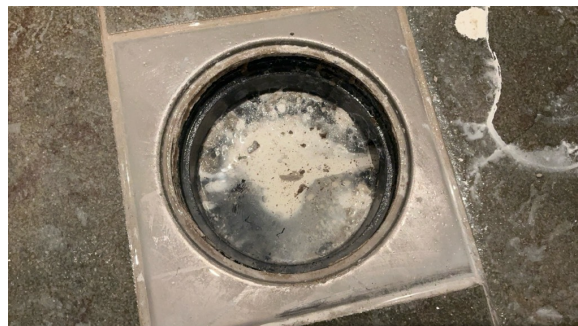
Sluk i dusjsone.

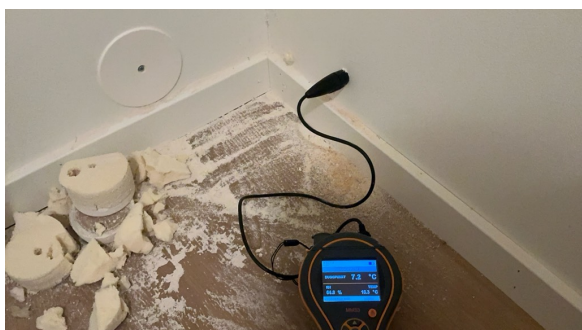
Det ble med egnet instrument målt relativ luftfuktighet i lukket veggkonstruksjon fra bod mot våtsone, 55 % ved 16 grader.

Måling av relativ luftfuktighet i lukket veggkonstruksjon mellom tilliggende bod og våtsone

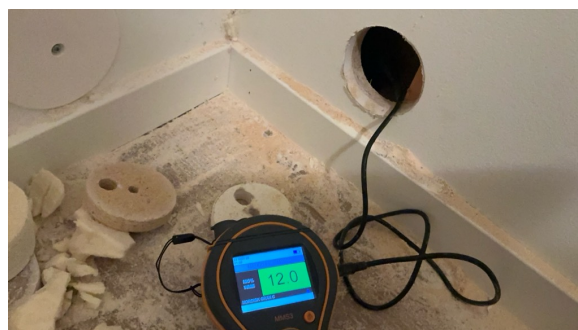
Vektprosent målt i treverk på befæringsdatoen var 12 %.

Måling av trefukt i lukket veggkonstruksjon mellom tilliggende bod og våtsone.

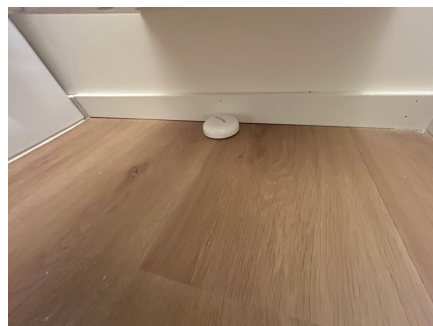
Lekkasjevarsler er montert.

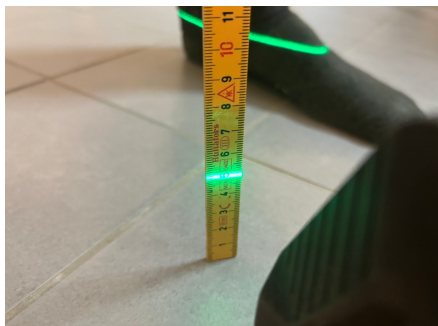
Trappen er bratt og mangler rekkverk. Det er risiko for fallulykker. Forsvarlig sikring av trappen anbefales.

Måling på topp flis ved dørterskel.

Utbedring av fall må utføres for å lukke avviket.

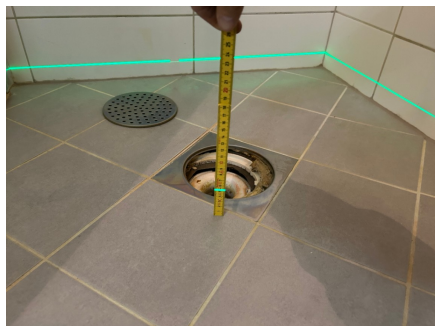
Måling av lokalfall i dusjsone.

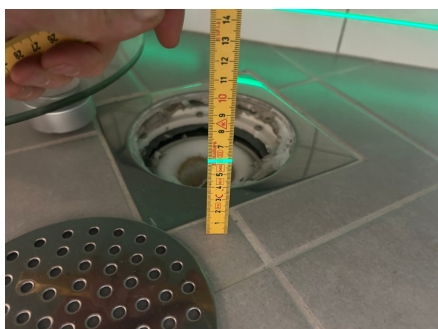
Måling av fall utenfor dusjsone.

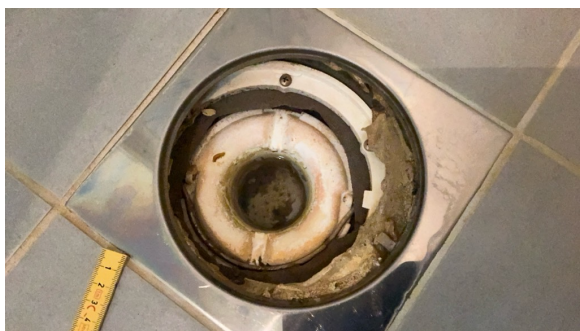
Sluk i dusjsone.

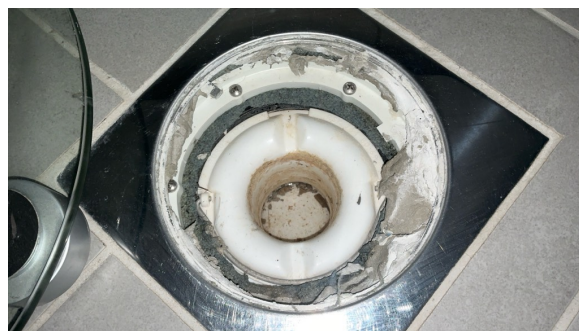
Sluk under servantskap.
