Habberstadvegen 10, 2056 ALGARHEIM

**Innholdsrik eneboligeiendom med  
stor driftsbygning med garasjer -  
stor tomt på over 12.000 kvm -  
pusset opp i 2024/2025**

| Tilstandsrapport ..... | 45 |

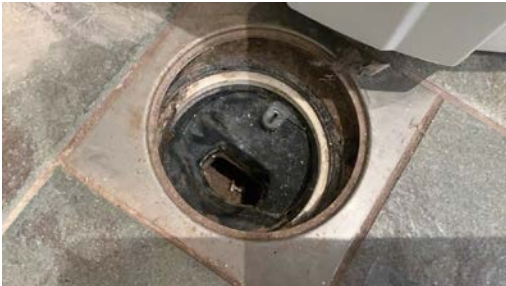
Sluk i bad.

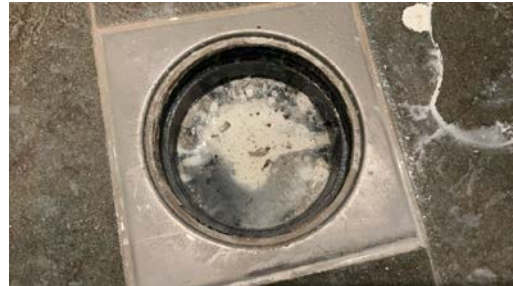
Sluk i dusjsone.

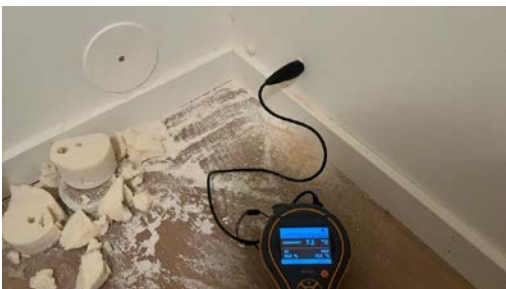
Vektprosent målt i treverk på befæringsdatoen var 12 %.

Instrumentet er kalibrert for tresorten det måles i (Nordisk gran). Måleresultatet vurderes å være tilfredsstillende.

Måling av relativ luftfuktighet i lukket veggkonstruksjon mellom tilliggende bod og våtsone

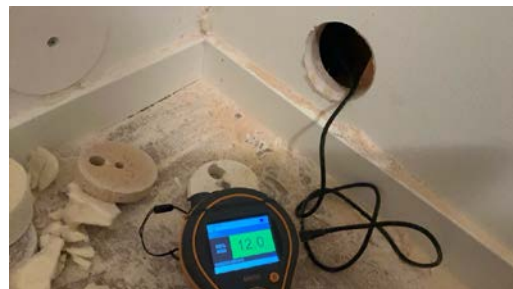
Måling av trefukt i lukket veggkonstruksjon mellom tilliggende bod og våtsone.
