Habberstadvegen 10, 2056 ALGARHEIM

**Innholdsrik eneboligeiendom med  
stor driftsbygning med garasjer -  
stor tomt på over 12.000 kvm -  
pusset opp i 2024/2025**

Befaringsdato: 13.11.2025

Rapportdato: 09.01.2026

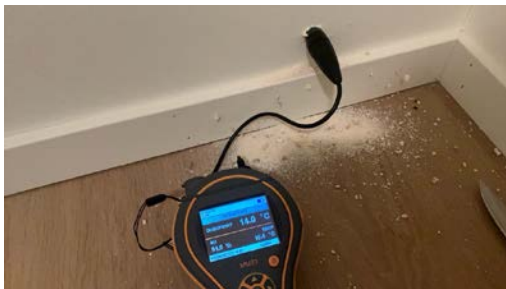
Avvik: Det er utført hulltagning i veggkonstruksjon under terrengnivå med Protimeter fuktmåler, hvor det ble registrert relativ fuktighet (RF) på 92 % og trefuktighet på 27 %. Verdiene overstiger normale grenseverdier for treverk og nærmer seg metningspunktet, noe som indikerer høy risiko for råte og muggvekst i konstruksjonen.

Måling av relativ luftfuktighet i utlekket veggkonstruksjon fra bod i kjeller.

Kostnadsestimatet gjelder kun for anbefalte undersøkelser; eventuelle utbedringer vil medføre ytterligere kostnader. Våtrom i kjeller med tilsvarende veggkonstruksjon bør vurderes i sammenheng med de registrerte fuktverdiene.

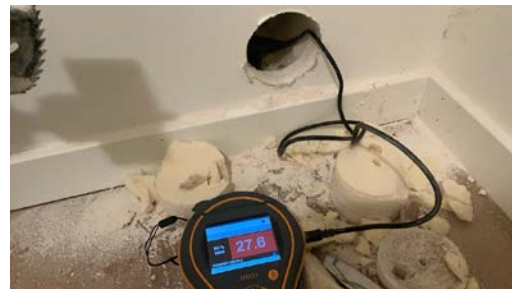
Måling av trefukt i utlekket veggkonstruksjon fra bod i kjeller.

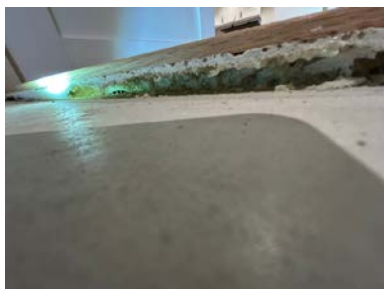
Avvik: Det kan ikke verifiseres at det er oppbrett av membran ved terskel. Vann vil lett kunne forårsake vannskader i tiliggende arealer ved utstrømming av vann på gulvet.

Oppbrett av membran under terskel kan ikke verifiseres på befaringstidspunktet.

Det må påregnes videre undersøkelser og mulig lokale utbedringer av tettesjikt ved dør for å unngå skader ved en eventuell lekkasje eller oversvømmelse av gulvet.

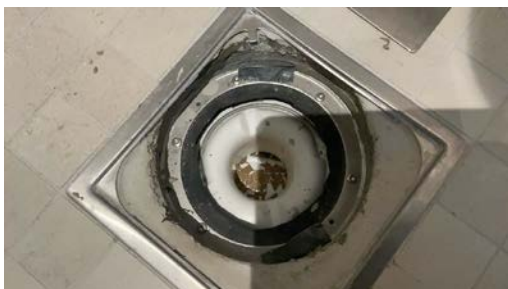
Sluk i dusjsone. Bad i 1. Etasje.

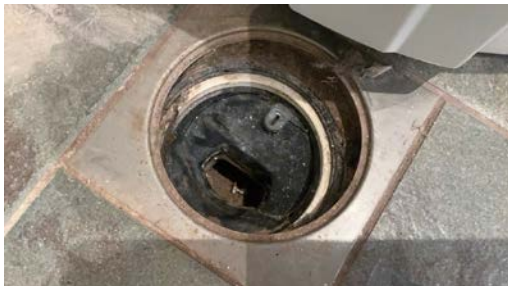
Sluk i bad.

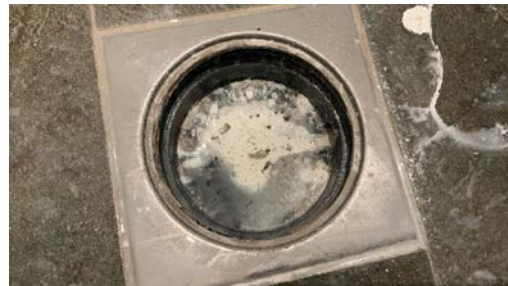
Sluk i dusjsone.

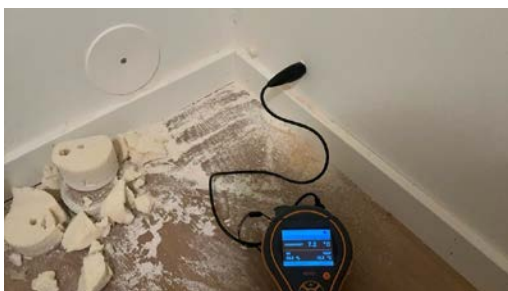
Måling av relativ luftfuktighet i lukket veggkonstruksjon mellom tilliggende bod og våtsone

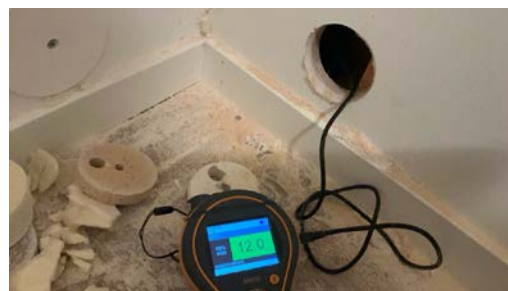
Måling av trefukt i lukket veggkonstruksjon mellom tilliggende bod og våtsone.

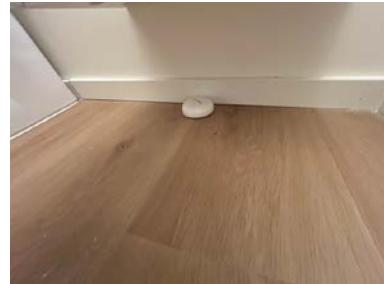
Lekkasjevarsler er montert.

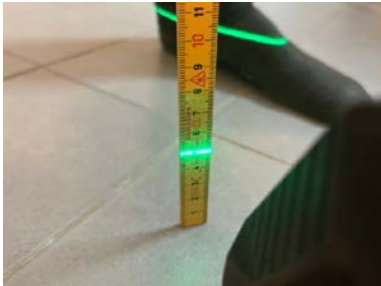
Avvik: Det er påvist avvik i krav til høydeforskjell/fall-løsning på våtrommet. For lav høydeforskjell mellom topp slukkant og dørterskel.( målt til ca 8 og 9 mm) Det kunne ikke verifiseres oppbrett av membran ved terskel på befaringstidspunktet. Vann vil lett kunne forårsake vannskader i tiliggende arealer ved utstrømming av vann på gulvet. Lokalfall i dusjonen er mindre enn det som ideelt anbefales. Det ble målt på tilfeldig sted og målingen viste et fallforhold på 9 mm. Fallet er mindre enn 1:50 i en avstand av 80 cm.

Måling på topp flis ved dørterskel.

Utbedring av fall må utføres for å lukke avviket.

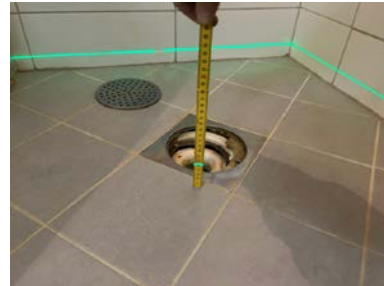
Måling av lokalfall i dusjsone.

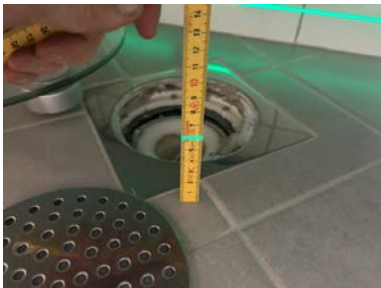
Måling av fall utenfor dusjsone.

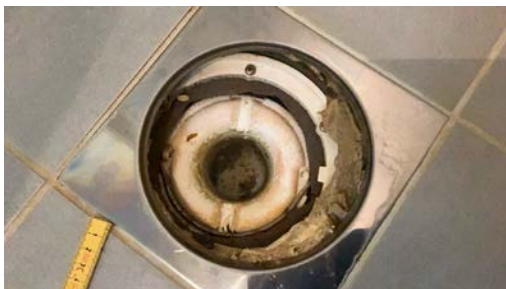
Sluk i dusjsone.

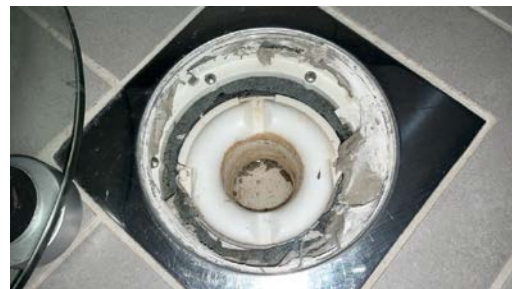
Sluk under servantskap.
