# Tilstandsrapport

Boligbygg med flere boenheter

Lauvgardsvegen 6 B, 5722 DALEKVAM

Befaringsdato: 14.04.2025

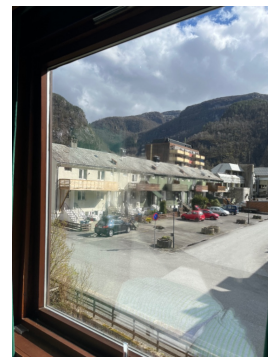
Glass og karmen er undersøkt og noe slitasje i overganger og tørkesprekker i karmen registrert.

Det må påregnes vedlikehold og oppgradering på sikt.

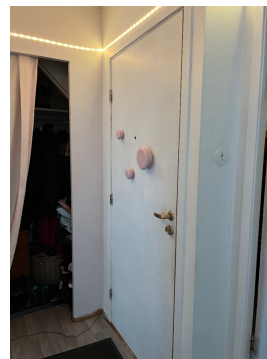
### ! TG 2 Dører

Ytterdør med glatt finer er kontrollert for utførelse og slitasje.

Fungerer med dette avvik, oppgradering må påregnes på sikt.

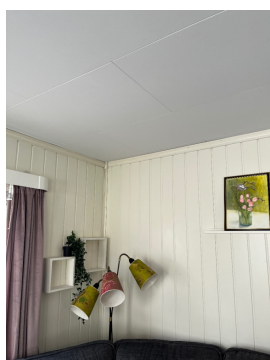
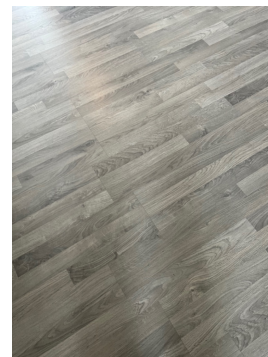
### ! TG 2 Overflater

Overflater er kontrollert for knirk og svikt og visuelt for fuktskjolder og skader.

Det må påregnes oppgradering

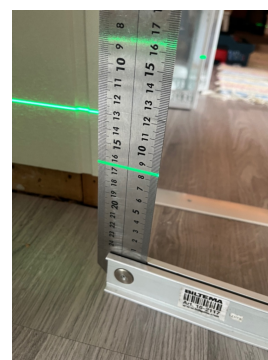
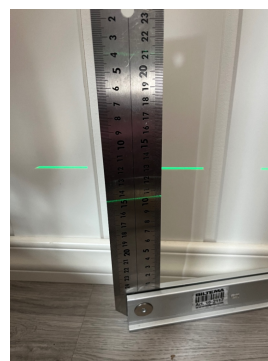
### ! TG 2 Etasjeskille/gulv mot grunn

Etasjeskille i trebjelkelag fra byggeår, er kontrollert for knirk og nedbøyning. Horisontalt avvik målt med laser.

Resultatet tilfredsstiller ikke dagens krav til avvik med over 20 mm målt i samme rom.

- Det er målt høydeforskjell på mellom 15-30 mm gjennom hele rommet. Tilstandsgrad 2 gis med bakgrunn i standardens krav til godkjente måleavvik.

- For å få tilstandsgrad 0 eller 1 må høydeforskjeller rettes opp. Det vil imidlertid sjelden være økonomisk rasjonelt som et enkeltstående tiltak i en bolig som dette. Dersom boligen en gang skal renoveres, kan man vurdere slike tiltak.

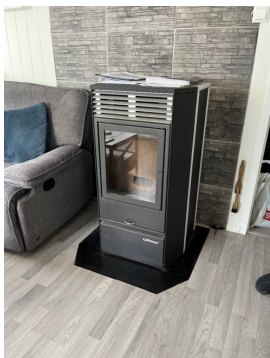
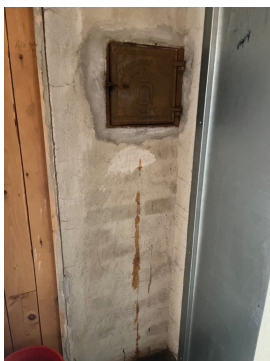
### ! TG IU Pipe og ildsted

Pelletsovn montert i stue med tilstrekkelig avstand til brennbart. Ildfast plate fremfor, feiluke kontrollert på loft.

Pipe er sameiets ansvar og ikke nærmere vurdert.

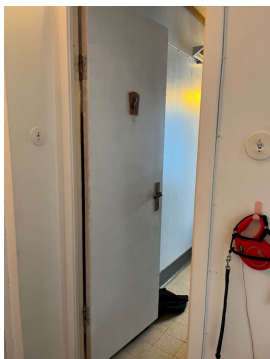
## ! TG 2 Innvendige dører

Malte dører av eldre type.

Fungerer med dette avvik

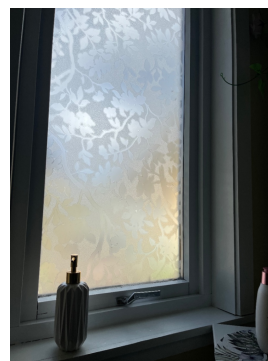
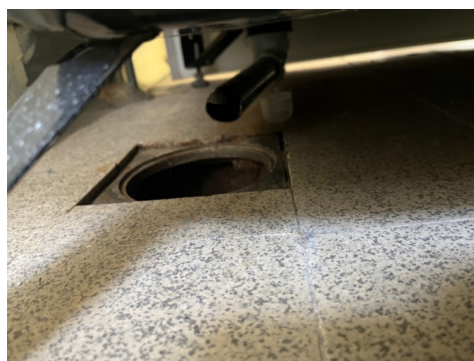
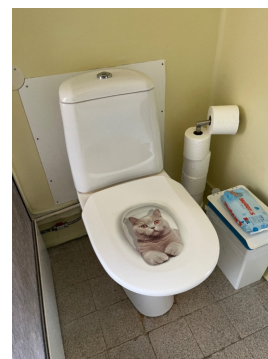
## 2 ETASJE > BAD

Sluk under kabinett og gulv uten fall, som har skade på fliser.

**Kostnadsestimat: 100 000 - 300 000**

Det anbefales jevnlig tilsyn frem til oppgradering besluttet.

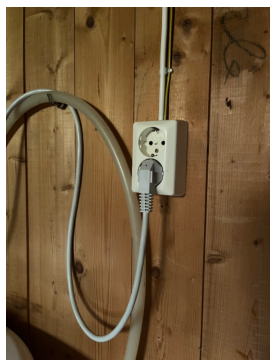
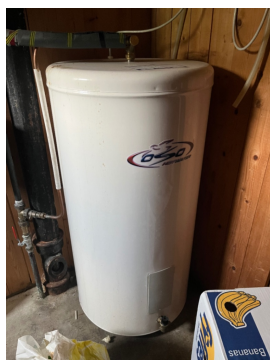
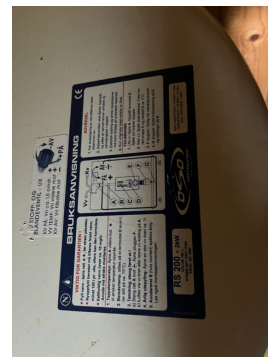
## ! TG 2 Varmtvannstank

200 liter Ozo vv beholder fra 1999 plassert i bod i kjeller.

- Det bør etableres tilfredsstillende el-tilkobling etter gjeldende forskrift.
