# Tilstandsrapport

Boligbygg med flere boenheter

Toranesgata 85, 8622 MO I RANA

Rapportdato: 02.03.2026

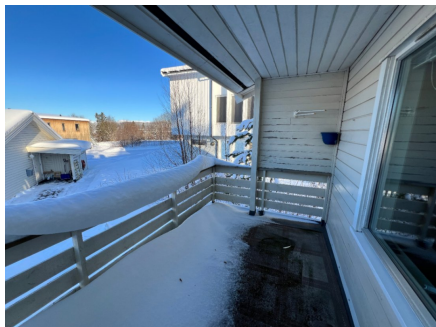
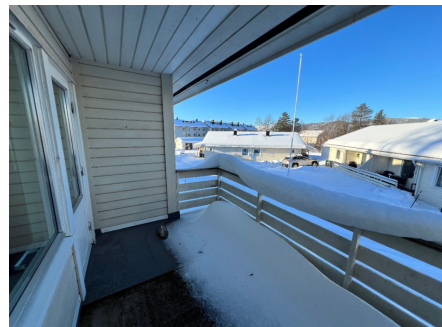
Altan på ca. 8 kvm. med utgang fra stuen. Dekke lagt med trykkimp.terrassebord. Rekkverk med malte liggende bort. Målt rekkverkshøyde 90 cm.

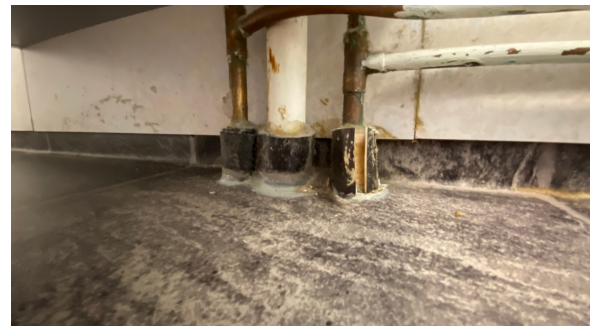
Servanten har en del riss i porselenet.

Løst beleggrage på vannledninger som kommer opp av gulvet under servanten. Dårlig avrenning fra servanten.

**Kostnadsestimat: 100 000 - 200 000**

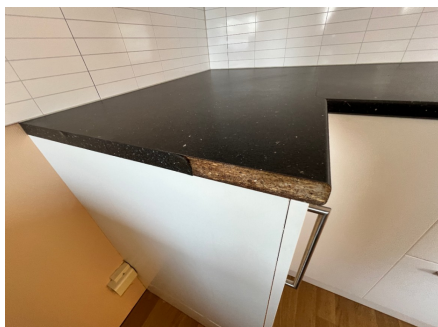
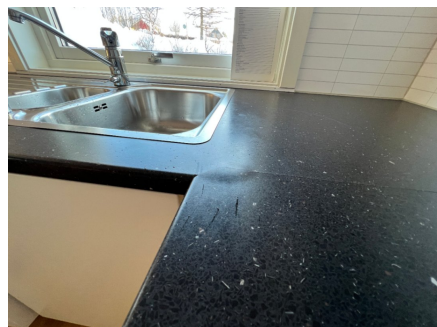
Kjøkkenet har innredning med glatte fronter. Benkeplaten er av laminat. Det er oppvaskmaskin og vannstoppsystem. Kjøkkeninnredning av laminerte skrog med laminerte malte slette fronter, laminert benkeplate med nedfelt oppvaskum i stål med ett-greps blandebatteri. Kitchen Board lagt på veggen mellom overskapene og kjøkkenbenken. Belysning under overskap. Det ble utført fuktsøk ved oppvaskmaskin og vask. Ingen forhøyede fuktverdier ble registrert.

- Det er avvik:

Utbedres.
