# Tilstandsrapport

Enebolig

Lunnavegen 10, 2387 BRUMUNDDAL

Befaringsdato: 18.09.2025

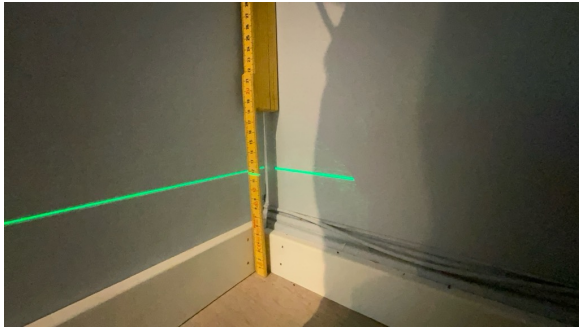
- Det er målt høydeforskjell på mellom 15-30 mm gjennom hele rommet. Tilstandsgrad 2 gis med bakgrunn i standardens krav til godkjente måleavvik.
- Det er registrert symptom på sopp/råte.
- Målt høydeforskjell på mellom 10 - 20 mm innenfor en lengde på 2 meter. Tilstandsgrad 2 gis med bakgrunn i standardens krav til godkjente måleavvik.

Skjevheter i etasjeskiller, dette er normalt byggeåret tatt i betraktning. En del skjevheter i etasjeskiller. Helningsavvik på 18 mm ble målt i soverom på loft. Helningsavvik på 30 mm ble målt gjennom hele soverommet på loft. Helningsavvik på 15 mm ble målt i entre. Det tas spesifikt forbehold om at deler av denne bygningsdelen er skjult, har en alder som øker sannsynligheten for skjulte feil og har brukt opp mye av sin forventede brukstid. Tilstandsgrad gis pga. nevnte forhold.

Helningsavvik på 30 mm ble målt gjennom hele soverommet på loft.

For å utbedre skjevheter i etasjeskiller bør det vurderes tiltak for å rette opp høydeforskjellene, spesielt dersom det skal gjennomføres større oppgraderinger eller renovering. Konsekvensen av å ikke utbedre avvikene kan være redusert brukskomfort, økt risiko for følgeskader på konstruksjonen og begrenset brukstid for bygningsdelen. Skjulte feil kan ikke utelukkes grunnet alder og skjulte konstruksjoner.

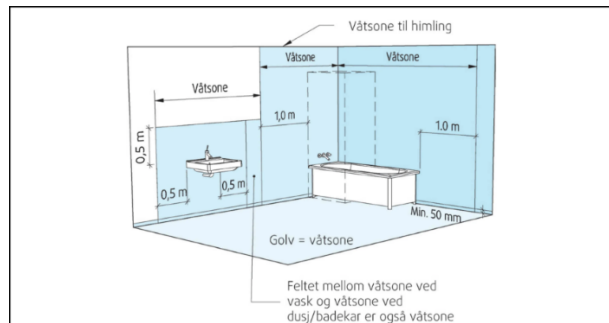
Konsekvensen av påviste avvik kan for eksempel være redusert brukstid, ytterligere behov for vedlikehold og fuktskader. Kostnadsestimat er vurdert ut fra lokal utbedring.

Kontroll av sluk.
