Lunnavegen 10, 2387 BRUMUNDDAL

**Enebolig med stor og pent  
opparbeidet tomt i landlige  
omgivelser. Dobbelgarasje.**

Befaringsdato: 18.09.2025

Rapportdato: 02.10.2025

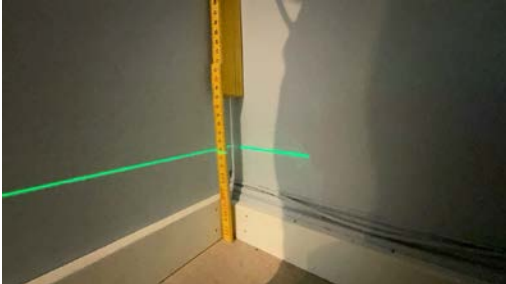
Helningsavvik på 30 mm ble målt gjennom hele soverommet på loft.

For å utbedre skjevheter i etasjeskiller bør det vurderes tiltak for å rette opp høydeforskjellene, spesielt dersom det skal gjennomføres større oppgraderinger eller renovering. Konsekvensen av å ikke utbedre avvikene kan være redusert brukskomfort, økt risiko for følgeskader på konstruksjonen og begrenset brukstid for bygningsdelen. Skjulte feil kan ikke utelukkes grunnet alder og skjulte konstruksjoner.

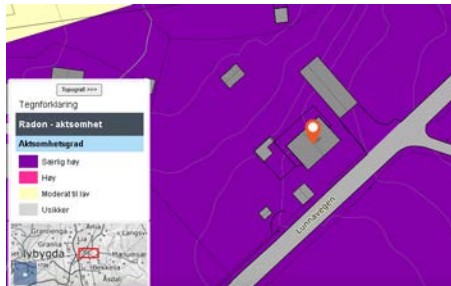
Kartet kan ikke benyttes til å forutsi radon-konsentrasjonen i enkeltbygninger. Den eneste måten å få sikker kunnskap om radon i en bygning, er å gjennomføre en måling. Radon skal måles mellom midten av oktober og midten av april, og skal foregå over et tidsrom på minst to måneder. Se mer info på <https://www.huseierne.no/alt-om-bolig/inneklima/radon-maling-i-boliger/>.
