Ryskdalen hytteområde 119, 2423 ØSTBY

**Koselig familiehytte med stor, solrik terrasse utstyrt med praktisk utekjøkken og vedfyrte pizzaovn. Anneks. Elbillader.**

| Tilstandsrapport ..... | 37 |

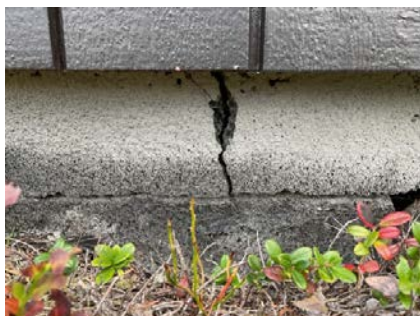
Sprekker i fundament.

| Det registreres sprekker i fundamenter. | |

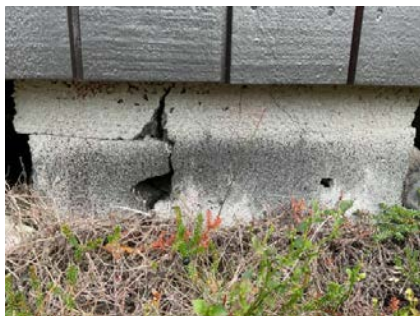
Sprekker i fundament.

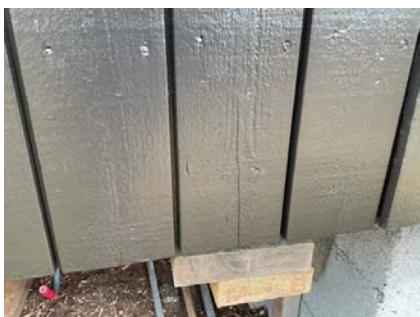
Sprekker i panel.

Det registreres enkelte sprekker i panelbord.

Det anbefales å øke avstanden til terreng, for å unngå råteskader i kledning.

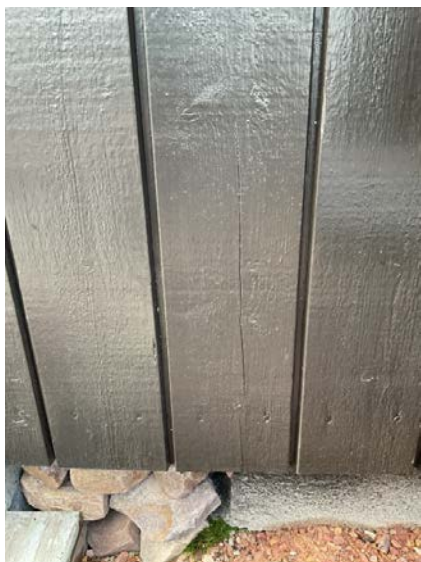
Sprekker i panel.

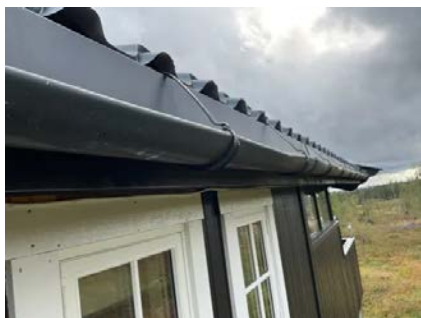
Skader og ujevnheter i takrenner.

Det registreres sprekker og skader i takrenner/nedløp

Utbedring av skader må påregnes.

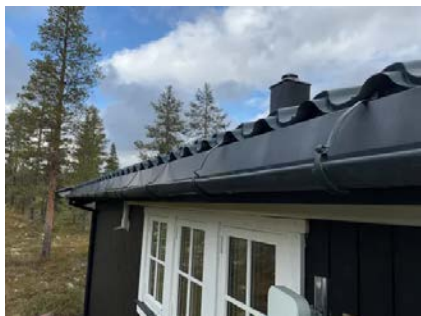
Skader og ujevnheter i takrenner.

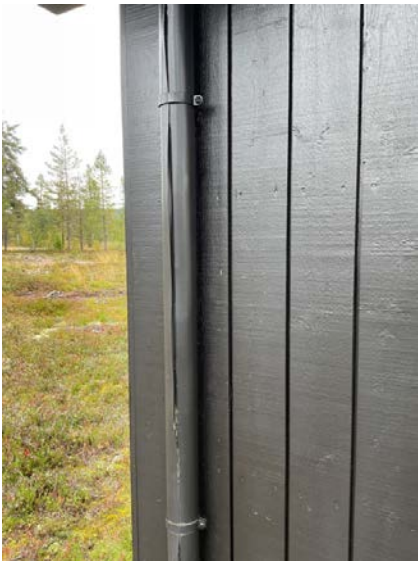
Fostspreng i nedløp.

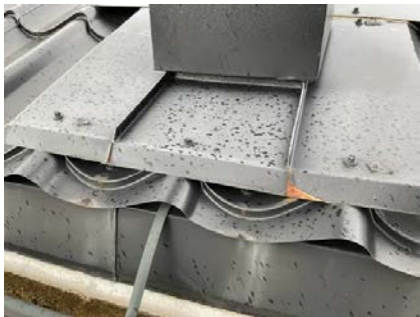
Det registreres rust på beslag til luftehatt. Denne lufte hatten er ikke i bruk og kan fjernes.

Rust på beslag.

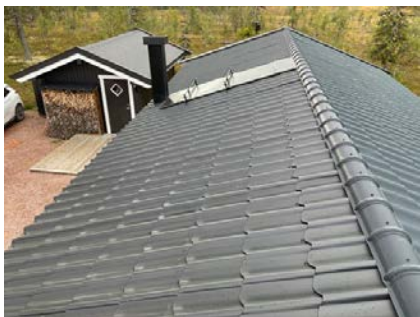
Manglende snøfangere.

| Er det manglende og/eller feil/skader på snøfanger? | Ja |

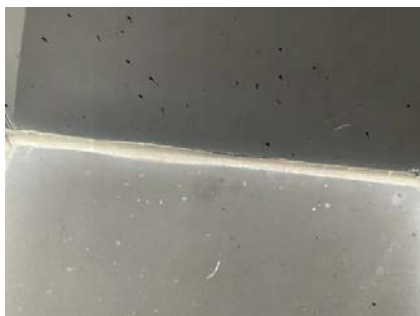
Sprekker i fuge på pipehatt.

| Det registreres enkelte sprekker i fuger på pipehatt. | |

| Anbefaler og fuge pipehatten på nytt. | |

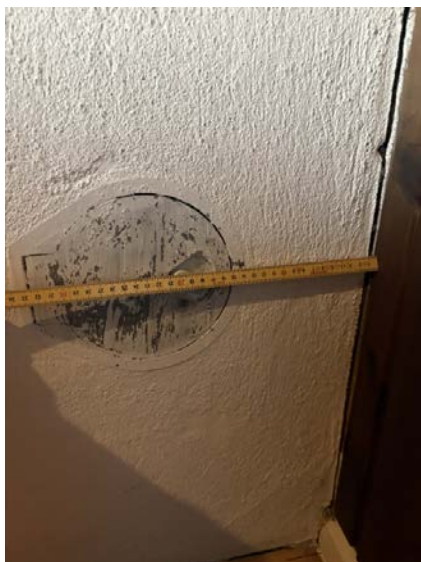
| Er det påvist avvik ved ildsted/feieluke/sotluke i forhold til avstand brennbart materiale? | Ja |

Kort avstand fra sotluke til brennbart.

| Tiltak for å øke avstanden til brennbart materiale må utføres. | |

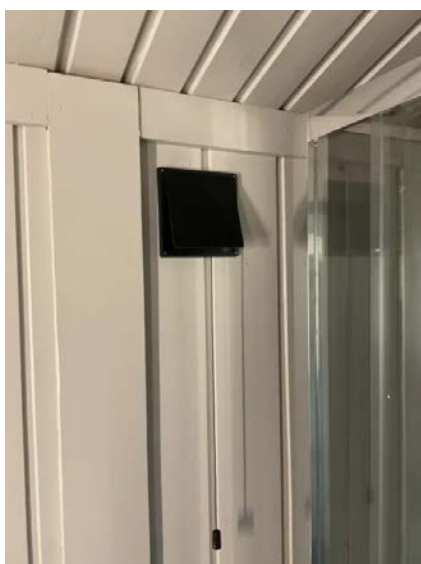
Ventil i vegg.

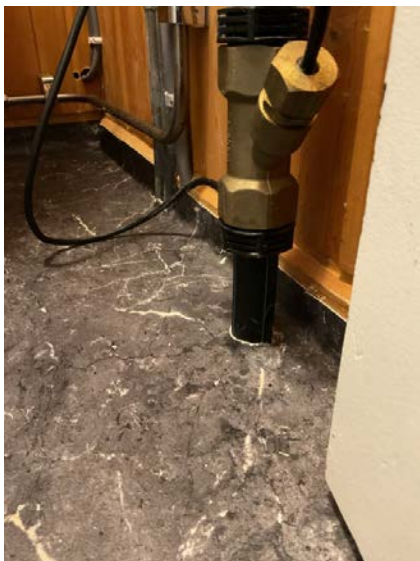
Gjennomføringer i gulv.
