# Tilstandsrapport

Enebolig

Nordengkollen 12, 1396 BILLINGSTAD

Befaringsdato: 13.04.2026

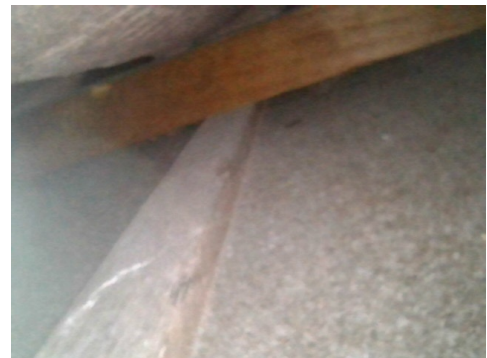
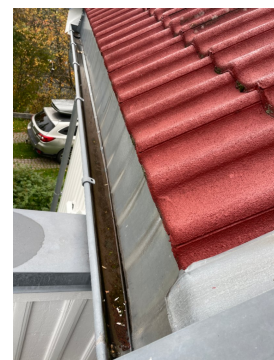
Taktekkingen er av ru betongtakstein. Taket er besiktiget fra bakkenivå samt fra innsiden. Siden taket (takkonstruksjon, takteking og skorstein) kun er observert fra bakkenivå, er vurderingen begrenset av dette. Det har ikke vært sikkerhetsmessig forsvarlig å bevege seg ut på taket eller observere fra stige. Selv om det ikke er avdekket skader under beferingen, betyr ikke dette at det ikke foreligger skader som en besiktigelse på taket kan avdekke. Vær oppmerksom på denne risikoen. En undersøkelse av taket kan utføres av en fagperson under tilstrekkelige sikkerhetsforhold.

Konsekvensen av å ikke følge opp er økt risiko for lekkasjer og følgeskader, da taktekkingen og undertaket har passert mer enn halvparten av forventet brukstid, og eventuelle skader kan være vanskelig å oppdage uten nærmere inspeksjon.

Det anbefales å overvåke takets tilstand jevnlig og vurdere ytterligere undersøkelser av taket utført av fagperson under sikre forhold, for å avdekke eventuelle skjulte skader.

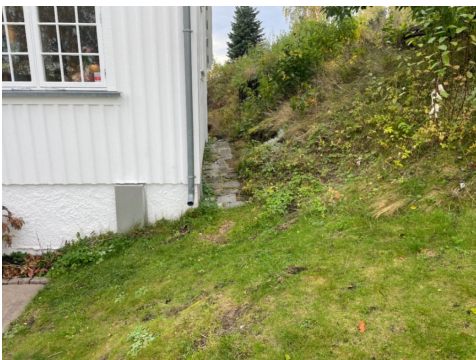
Takvann bør ledes i rør eller lignende bort fra konstruksjonen for å redusere fuktbelastningen mot grunnmur og krypkjeller.

Motfall på takrennen mot sørvest bør utbedres for å sikre korrekt avrenning. Manglende tiltak kan føre til økt risiko for fuktskader og forringelse av bygningskonstruksjonen.

Takvann bør ledes bort fra konstruksjonen ved å montere rør eller tilsvarende løsninger, for å redusere fuktbelastningen mot grunnmur og krypkjeller.

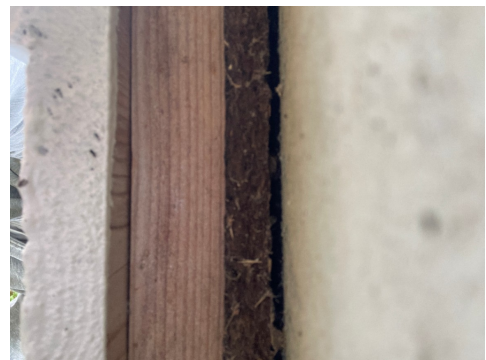
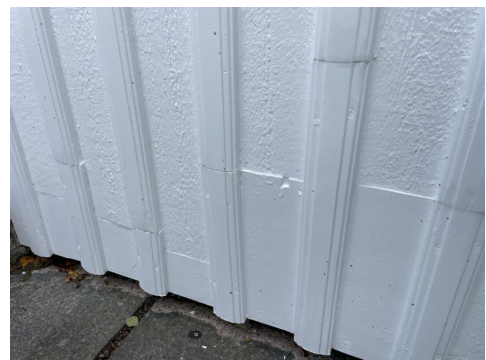
Kledningen er stedvis montert etter datidens byggeskikk, hvor man festet kledningen direkte på reisverket/tømmer, gjerne med et mellomlag av asfaltpapp. Kledningen er stedvis montert lavere mot terreng enn anbefalt. Risikoen ved kledningsbord nær terreng er primært fukt- og råteskader på grunn av økt vannsprut, kapillært fuktopptak i treverket og dårlig uttørking, noe som kan føre til at maling sprekker og kledningen råtner, spesielt ved stående bord med utsatt endeved. Anbefalt avstand til terreng er minimum 30 cm for å unngå dette, selv om det kan reduseres til 10 cm der fare for sprut er liten, men 30 cm er best for å sikre lang levetid.

Det mangler lufting bak trepanelet på tilbygget. Hovedhuset har eldre kledningsbord fra 1925 uten lufting, men dette var i tråd med byggeskikken på den tiden, som avviker fra dagens krav.

Manglende lufting kan føre til opphopning av fukt, som igjen kan gi redusert levetid på kledning og økt fare for skader på underliggende konstruksjon.

Det bør etableres tilfredsstillende lufting bak trepanelet på tilbygget for å redusere risikoen for fukt- og råteskader som følge av manglende uttørking.

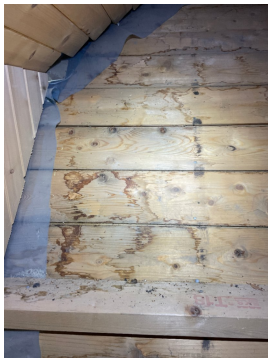
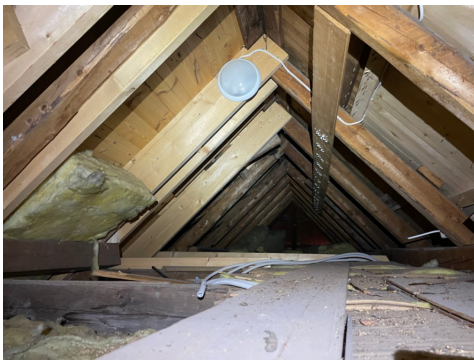
Det er registrert avvik ved avslutning, tetting og forsegling av dampspærre i himlingen på kneloftet på østsiden av tilbygget. Mangelfull dampspærre kan medføre økt risiko for fuktproblemer og redusert levetid for konstruksjonen, da dampsperrens funksjon er å hindre fuktvandring fra inneluften til kaldere deler av konstruksjonen.

Det ble ikke påvist skader som følge av dette avviket på befaringsstidspunktet. Det er synlige eldre fuktskjolder på gammel underpanel, som kan stamme fra byggeperioden eller tidligere. Det var helt tørt på befaringsdagen.

Mangelfull dampspærre kan føre til fuktvandring fra inneluften til kaldere deler av konstruksjonen, noe som øker risikoen for fuktskader og redusert levetid på bygningsdelene.

Det bør utbedres avslutning, tetting og forsegling av dampspærre i himlingen på kneloftet mot øst for å redusere risikoen for fuktproblemer og for å forlenge levetiden på konstruksjonen.

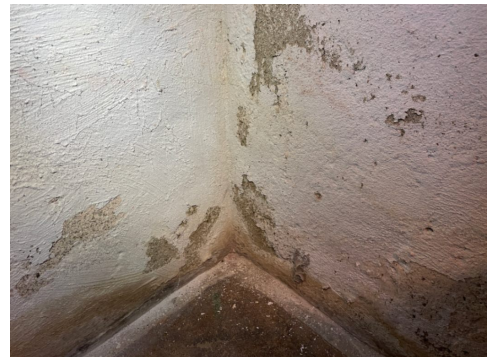
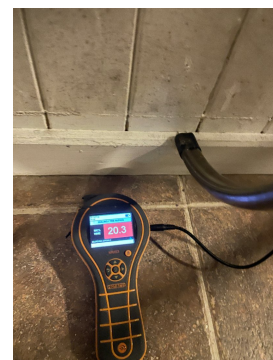
- Det er påvist indikasjoner på noe fuktgjennomtrenging inn i kjellermur.
- Det er avvik:

Synlige saltutslag på både yttervegger og innvendige murvegger indikerer kapillært oppsug fra grunnen. Forholdet er normalt for kjellere bygget på denne måten. Forhøyet fuktnivå kan skyldes kapillært sug fra grunnen, da eldre betongsåler ofte ble støpt uten tettesjikt mot grunn. Andre forhold under bakkenivå, som vannårer i fjell/terreng eller tilsig av fukt, kan også ha negativ betydning. Isolering av vegger kun på én side medfører økt risiko for kondens.

Det bør iverksettes tiltak for å utbedre fuktinnslag og fuktvandring i murvegger og gulv, for å redusere risikoen for fuktskader, muggdannelse og forringelse av konstruksjonen.

Videre overvåkning anbefales for å følge utviklingen over tid, slik at eventuelle skader kan oppdages og utbedres tidlig.

Det anbefales ikke å benytte organiske materialer mot vegger eller gulv, da dette kan øke risikoen for mugg- og råteskader. Innvendig isolasjon og kledning av vegger er ikke anbefalt.

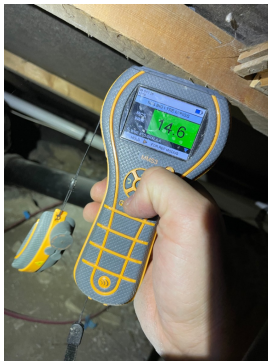
Kryp kjeller mot nord/vest har tilgang via utvendig luke. Det er påvist to ventiler som sørger for gjennomlufting. Fuktmåling og stikkprøver i bjelkelag er utført uten unormale verdier.

Krypkjelleren mot nord/vest har ingen fuktsikring mot grunnen.

Det bør etableres fuktsikring mot grunnen for å redusere risiko for fuktskader og soppdannelse i krypkjelleren.

Alt organisk materiale bør fjernes fra krypkjelleren, da dette kan føre til økt fare for sopp- og råteskader. Manglende tiltak kan medføre skader på konstruksjonen og dårligere innneklima.

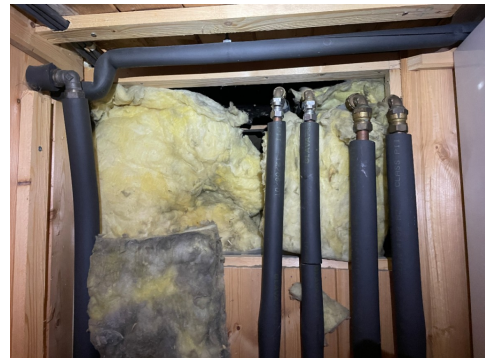
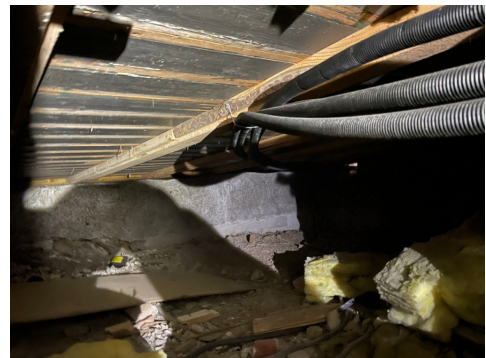
Begrenset ventilasjon og manglende fuktsikring øker risikoen for fukt- og råteskader i bjelkelag og tilstøtende konstruksjoner, spesielt siden terrenget heller mot krypkjelleren. Skjulte skader kan utvikle seg over tid og medføre kostbare utbedringer dersom de ikke oppdages og håndteres tidlig.

Det anbefales å etablere tilkomst til krypkjelleren slik at fullstendig inspeksjon kan gjennomføres, og eventuelle skjulte skader eller avvik kan avdekkes.

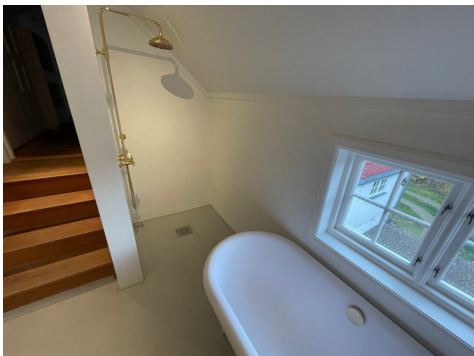
**Våtrom > Loft > Bad > Overflater vegger og himling** [Gå til side](#)  
Det er avvik:  
Vindu og listverk i våtsone ved badekar har ingen sprutbeskyttelse. Det anbefales å være varsom ved bruk, eller vurdere en permanent løsning for å hindre at vann kommer på tilstøtende bygningsdeler.

Det bør etableres sprutbeskyttelse for vindu og listverk i våtsone ved badekar for å hindre at vann trenger inn i tilstøtende bygningsdeler. Manglende beskyttelse kan føre til fuktskader og redusert levetid på materialene.

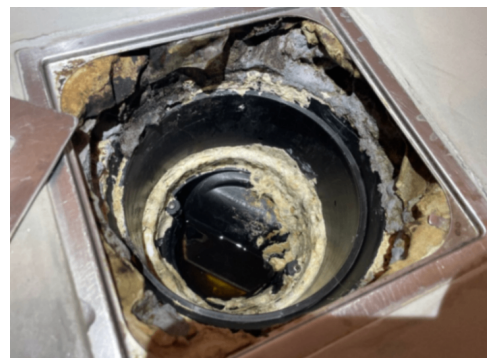
Manglende dokumentasjon og høy alder på membran og sluk medfører usikkerhet om tilstand og økt risiko for lekkasjer og fuktskader i konstruksjonen.

Videre undersøkelser anbefales for å avklare tilstanden, og det bør vurderes utskifting dersom det avdekkes svakheter.

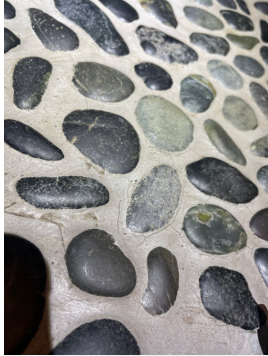
**Våtrom > 1. Etasje > Bad > Overflater Gulv** [Gå til side](#)  
Det er avvik:  
Det er påvist mindre riss i fugene mellom flisene. Årsaken til dette er ikke kjent, og slike riss kan oppstå som følge av flere ulike faktorer.

Riss i fugene bør følges opp og eventuelt utbedres for å hindre vanninntrengning og ytterligere skade på konstruksjonen. Konsekvensen av å ikke utbedre kan være økt risiko for fuktskader og redusert levetid på gulvkonstruksjonen.

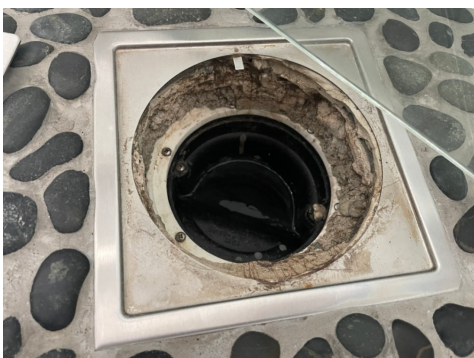
- Overvåk tilstanden jevnlig. For å få tilstandsgrad 0 eller 1 må tettesjiktet skiftes ut, men tidspunktet for når dette er nødvendig er vanskelig å si noe om.
- Det er viktig å merke seg at levetiden til en membran varierer basert på kvalitet, installasjon og bruk. Eldre membraner kan bli sprø og sprekke opp, noe som fører til at de mister sin vanntettende funksjon. Dette kan resultere i vannlekkasjer gjennom vegger og gulv og fuktskader.

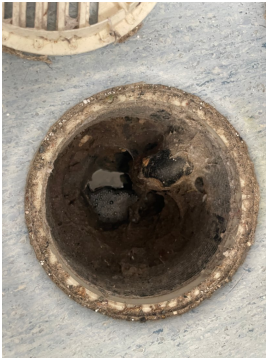
Konsekvensen av å ikke utbedre eldre membran- og slukløsninger er økt fare for vanninntrengning, som kan føre til omfattende skader og kostnader.

Membran og sluk bør følges opp jevnlig, og det anbefales å vurdere utskifting for å redusere risikoen for lekkasjer og fuktskader i tilstøtende konstruksjoner.

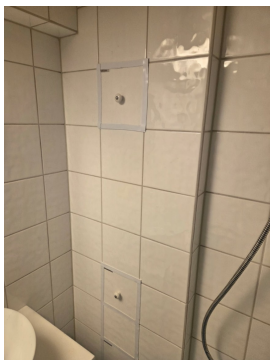
Inspeksjonsluker i våtsone medfører perforering av tettesjiktet, noe som øker risikoen for lekkasjer og fuktskader i omkringliggende konstruksjoner. Eier har lagt tettelister rundt lukene, men det MÅ etableres en dusjvegg eller lignende før badet tas i bruk.

Konsekvensen av å ikke utbedre dette er økt risiko for vanninntrenging og skader på bygningsdeler/innredning.

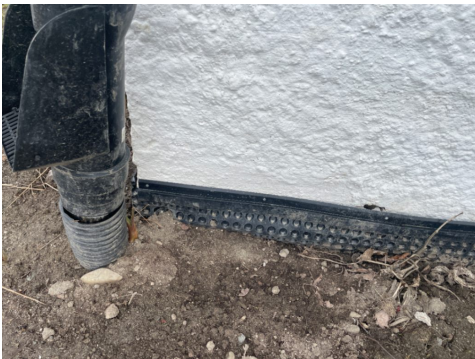
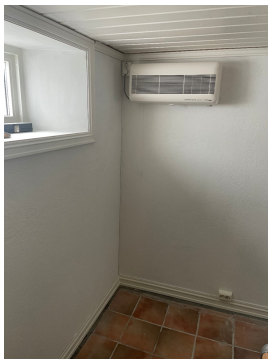
**Tomteforhold > Fuksikring og drenering** [Gå til side](#)  
Mer enn halvparten av forventet levetid på drenering er overskredet.  
Det er avvik:  
OPPDATERING: Råteskadet kledning i disponibelt rom i kjeller er fjernet. Eier har utført en lokal utbedring av problemområdet ved å lede takvann bort fra konstruksjonen, samt lagt en remse med grunnmursplast eller lignende for å begrense fuktpåkjenning mot muren. Disse tiltakene kan ikke sammenlignes med en fullstendig utskiftning av drenering eller fuksikring, men utgjør kun en lokal utbedring på et begrenset problemområde.

Dersom tiltak ikke gjennomføres, er det økt risiko for videre fuktskader og råte i konstruksjonen, noe som kan medføre kostbare utbedringer på sikt.

Det bør vurderes ytterligere undersøkelser og eventuelt full utskifting eller forbedring av drenering og fuktsikring for å sikre at hele konstruksjonen er tilstrekkelig beskyttet mot fukt.

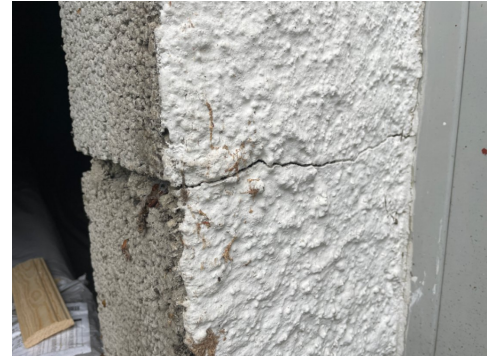
**Tomteforhold > Grunnmur og fundamenter** [Gå til side](#)  
Det er avvik:  
Det er påvist stedvis små riss i grunnmurspussen og ved inngangen til krypkjeller. Dette anses ikke som en konstruksjonsmessig svekkelse, men rissene bør tettes eller overmales for å hindre frostsprengning og lignende skader.

Riss i grunnmurspuss bør tettes for å hindre fuktinntrengning og redusere risikoen for frostsprengning og videre skadeutvikling.

Det anbefales å overvåke rissene over tid for å oppdage eventuelle endringer som kan indikere økte bevegelser i konstruksjonen.
