# Tilstandsrapport

📍 Fåmyrsrøet 16 B, 2030 NANNESTAD

# gnr. 7, bnr. 133, snr. 2

Rapportdato: 15.09.2025

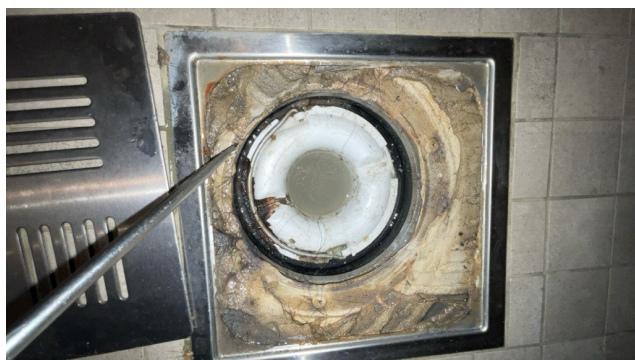
Det er ett sluk på badet. Dette er beliggende i dusjen og er et plastsluk med skrudd klemring og synlig slukmansjett/membran.

Plastsluk i gulv.

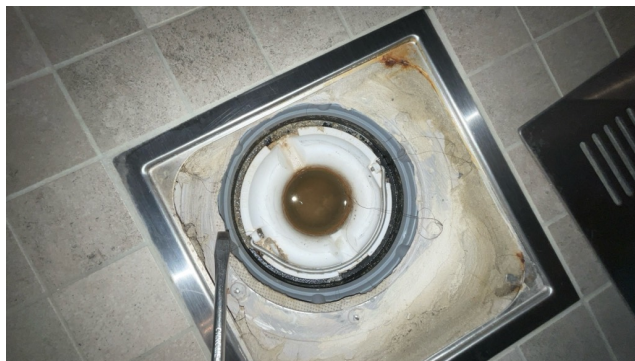
Det er ett sluk på badet. Dette er beliggende i dusjen og er et plastsluk med skrudd klemring med synlig slukmansjett/membran.

Plastsluk i gulv.

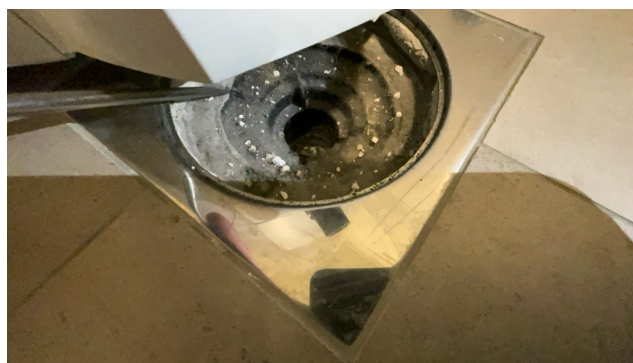
Det er ett sluk i vakserommet. Sluket er et plastsluk med skrudd klemring og synlig slukmansjett/membran.

Plastsluk i gulv.

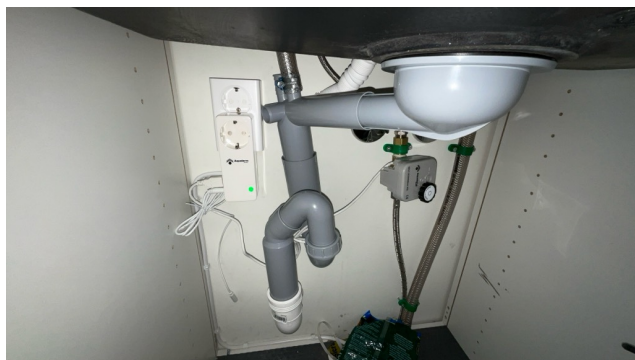
Synlige rør under kjøkkenbenken.

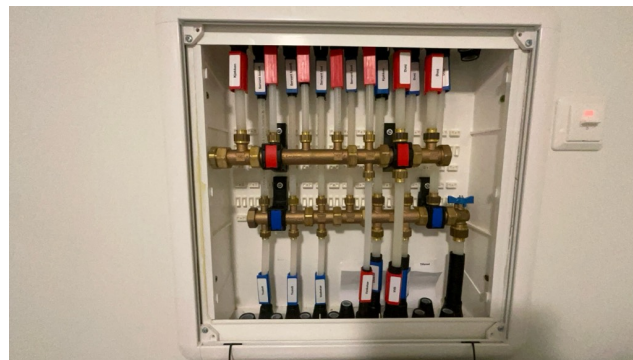
Vannfordelerskap.
